# COMUNE DI ALTO SERMENZA

# REGOLAMENTO EDILIZIO COMUNALE

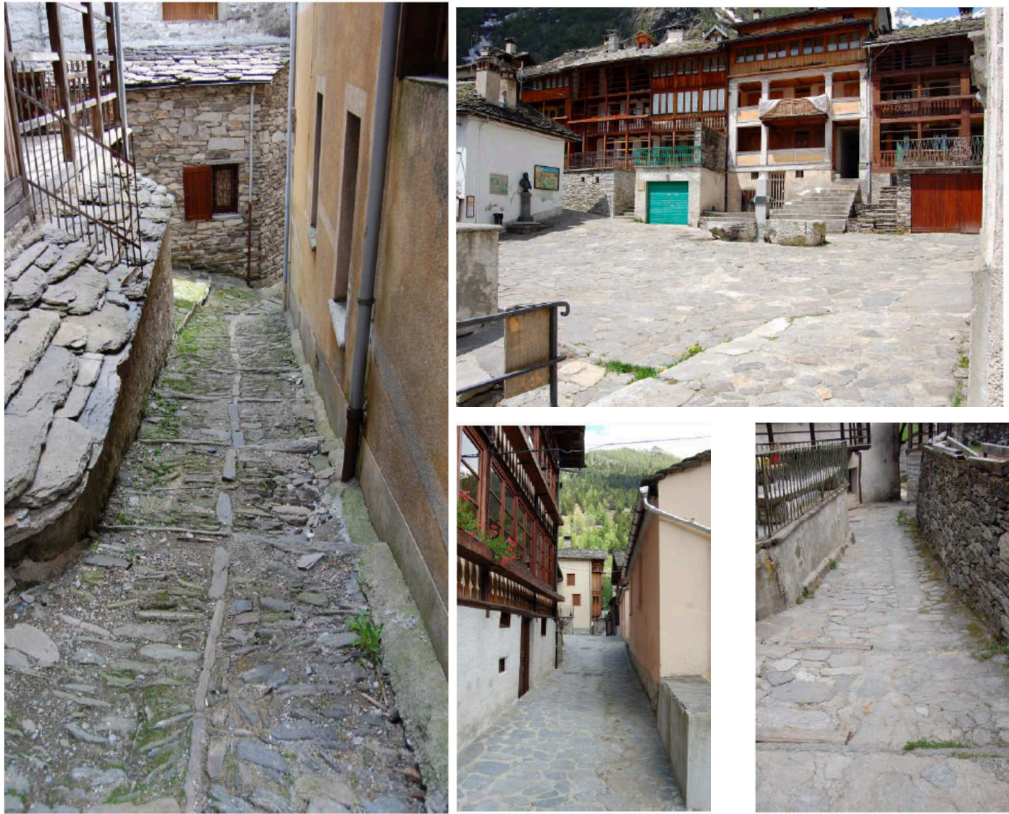
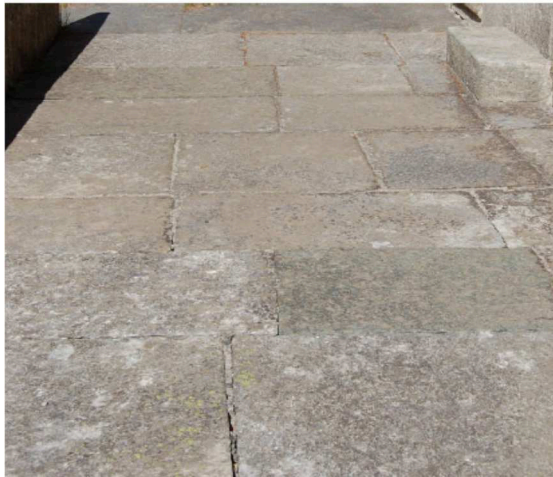
PAVIMENTAZIONI

- a) selciati che dovranno essere eseguiti in pietra a vista;**
- b) beolati eseguiti in pietra a vista utilizzando materiale e tecnica di lavorazione locale;**
- c) caditoia di pietra;**
- d) chiusini di pietra.**

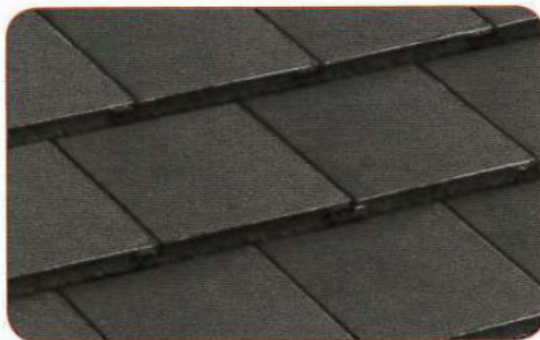
7. E' consentita la posa di tegole completamente piatte e lisce di color grigio in sostituzione alla posa di beole corrispondenti a quelle esistenti, con esclusione della località Rima;

8. Lungo i margini frontali o laterali delle falde non sono consentite scossaline metalliche o altri rivestimenti, ma esclusivamente beole a vista e foderine/rivestimento di legno del tipo locale e canali di gronda orizzontali a sezione curva, collegati ai relativi discendenti, in rame o lamiera zincata verniciata nel colore del prospetto intonacato o in tinta rame;

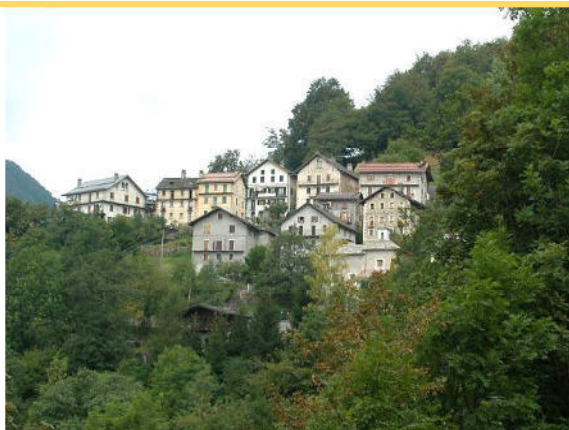
*Fobello, frazione Costa, 1119 m s.l.m.:  
iso-orientamento e disposizione scalare  
delle case per garantire la migliore e più  
prolungata esposizione*

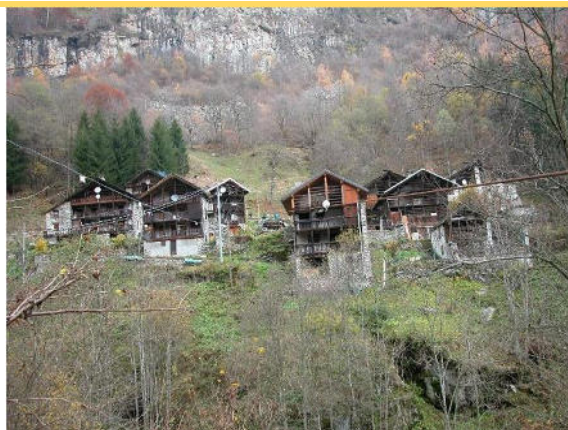
*Rimasco, fraz. Ca' di Zelle, 985 m s.l.m.:  
iso-orientamento delle facciate provviste di  
loggiate in legno rivolto a Sud per  
l'essiccazione di foraggi e cereali*

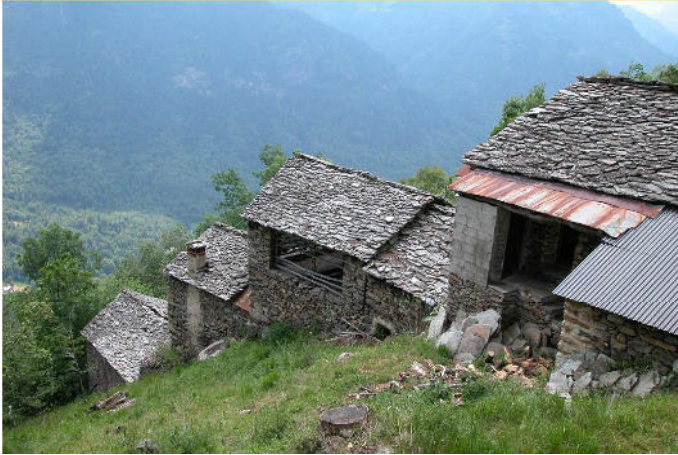
*Mussoit, 1100 m s.l.m. alpeggio di Scopello.  
Situazione di ripido pendio: allineamento dei fabbricati rurali perpendicolare alle linee di livello, onde godere della massima esposizione al sole su tre prospetti*

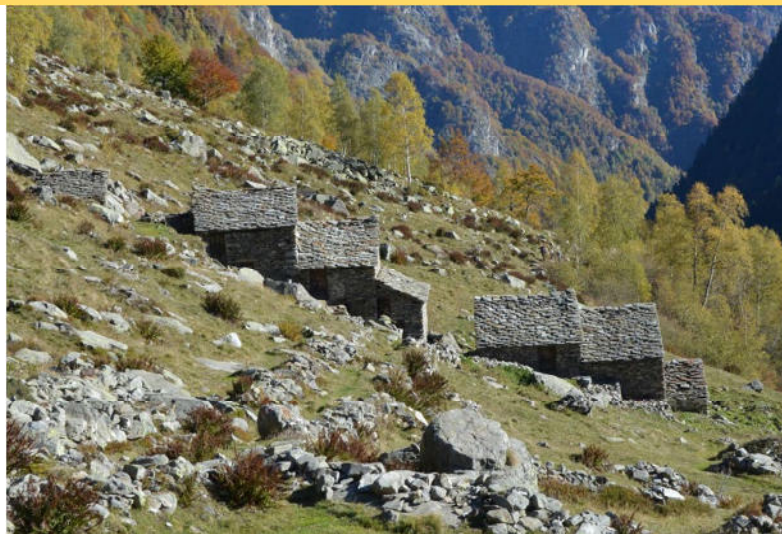
*Val Gronda, Alpe Straiga 1480 m s.l.m. Baite costruite a schiera con direttrice la linea di pendio: economia costruttiva (ogni edificio fa da contrafforte a quello più a monte) e risparmio di materiali (condividendo un muro portante). Inoltre sfruttamento del massimo soleggiamento, poichè nessun fabbricato proietta ombra su quello limitrofo*

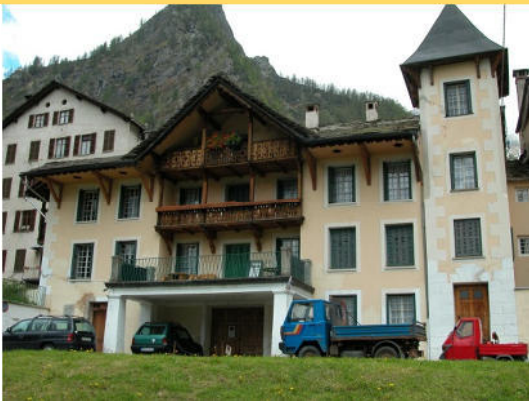
*Rima San Giuseppe, fraz. Rima*

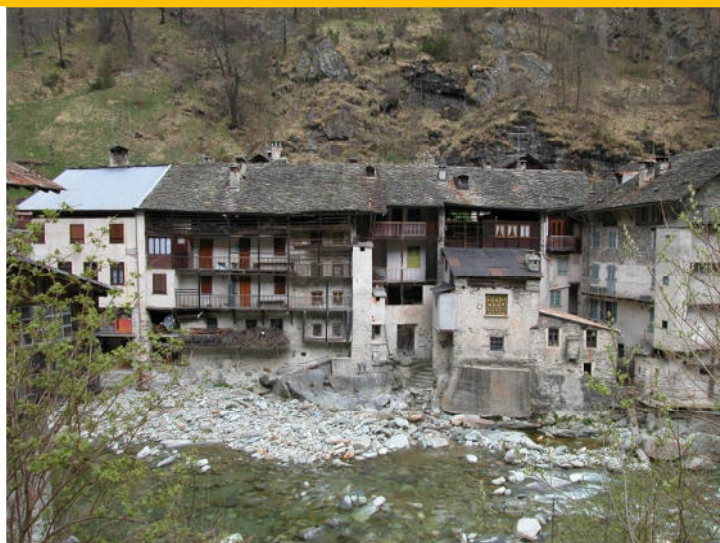
*Val Sorba - Rassa:  
i prospetti posteriori delle case costruite sulla sponda sinistra del torrente Sorba, vengono percepiti come prospetti principali da chi percorre la circonvallazione che si sviluppa sulla sponda opposta*

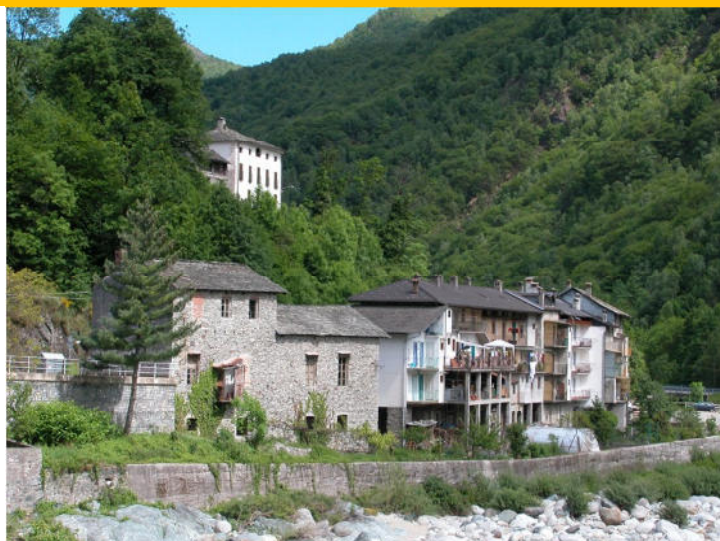
*Valsesia - Balmuccia:  
chi transita lungo la strada provinciale 299 che risale la valle del Sesia servendo anche come circonvallazione del paese, vede i prospetti posteriori degli edifici, rivolti verso il torrente Sermenza, più trascurati e rimaneggiati a differenza delle facciate principali, decorate e abbellite da elementi artistici, che affacciano verso la via centrale coincidente con la strada verso la Val Sermenza.*

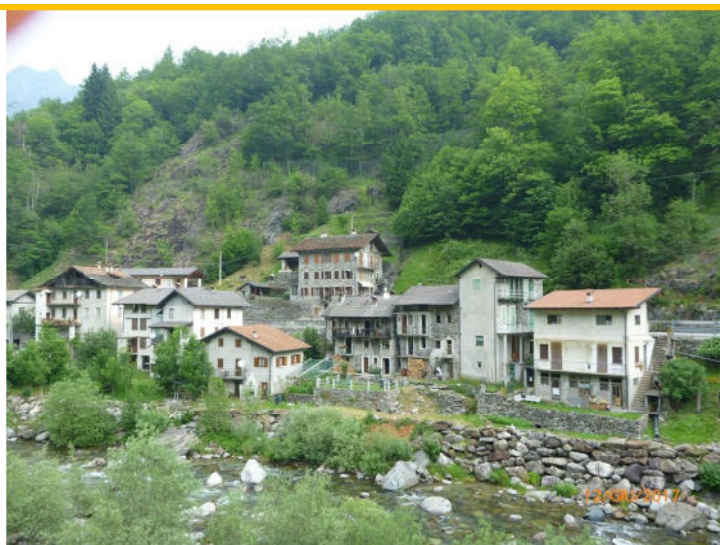
*Val Mastallone - Cravagliana,  
fraz. Molino:  
vista dei prospetti posteriori che si affacciano verso il torrente Mastallone, osservati dalla strada che sale verso le frazioni alte, situate sulla destra orografica  
(Pianaronda, Sassello,  
Ordrovago).*

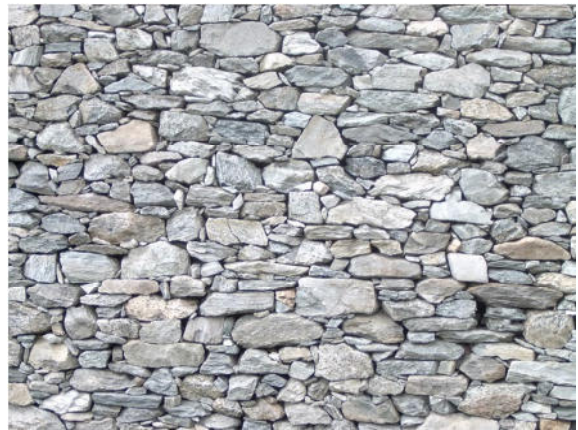
7- Pian dell'Erba (Campertogno): muro realizzato in elementi eterogenei grossolanamente squadrati di gneiss massiccio

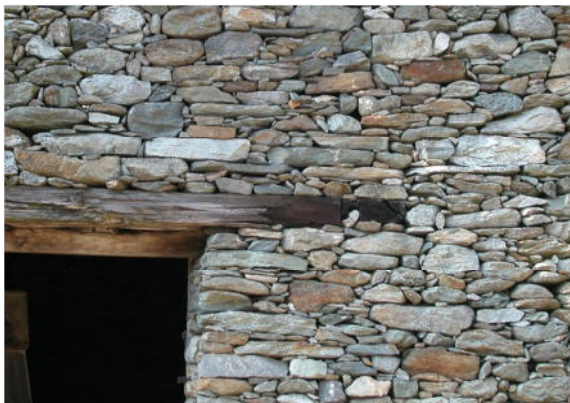
8- Scopa: muro in elementi prevalentemente tabulari di gneiss

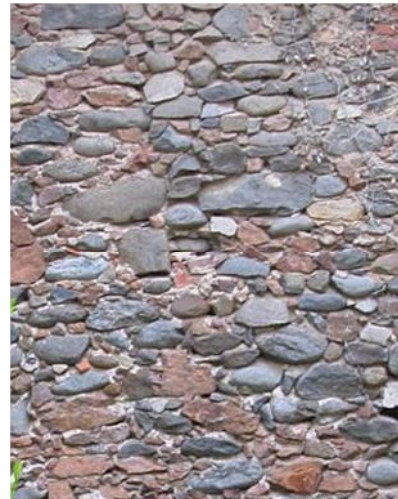
9- Guardabosone: muro in ciottoli e blocchi di varia natura litologica (gneiss, anfiboliti e vulcaniti) prelevati nel greto del torrente Strona

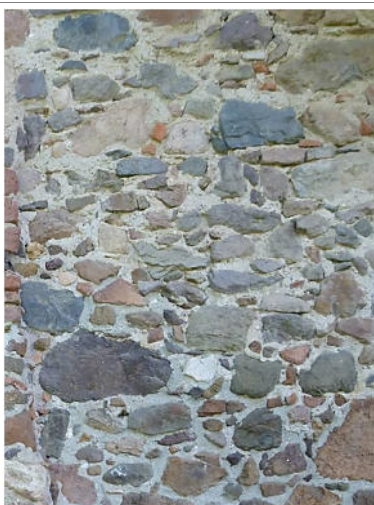
10- Ca' Negri (Grignasco): muro in elementi di dimensioni eterogenee di prevalenti vulcaniti (porfidi e piroclastiti)

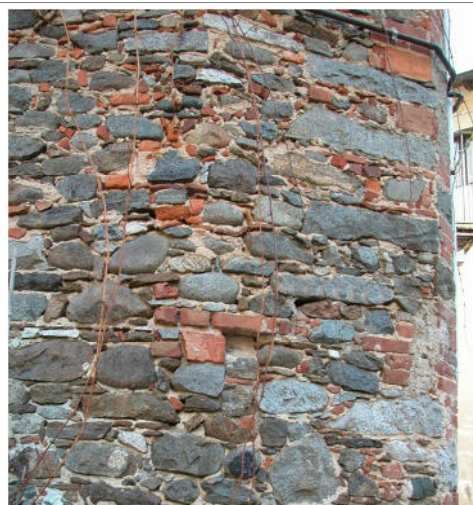
11- Roncole (Postua): muro in pietrame di varia natura litologica e laterizi

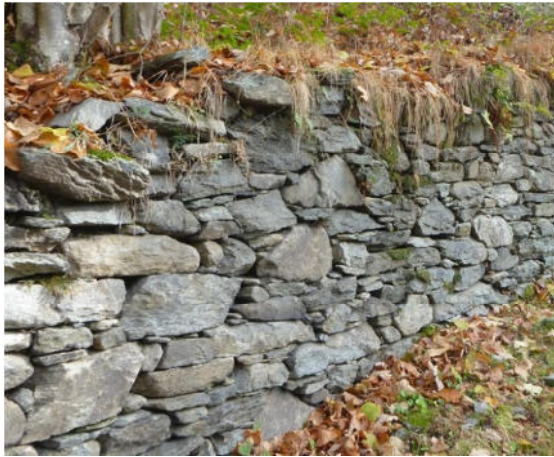
12- Piana Fontana (Mollia): muro a secco in blocchi di gneiss massiccio grezzo

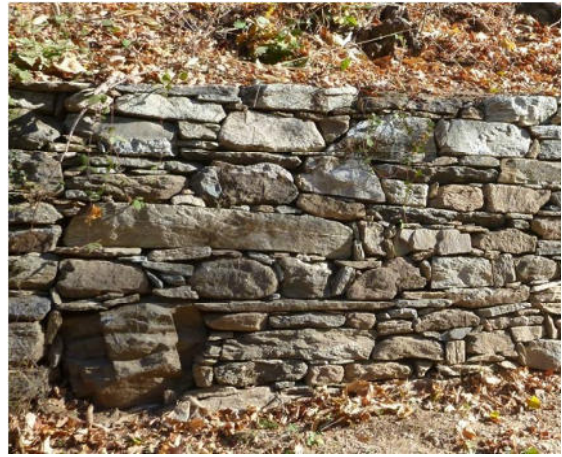
13- Rossa: muro a secco in elementi di gneiss massiccio lavorato

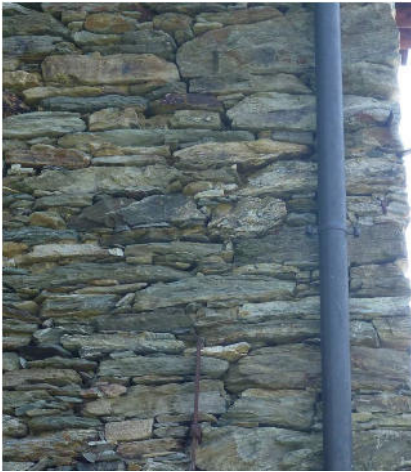
14- Sella (Rimella): muro in micascisto gneissico con elementi cantonali selezionati

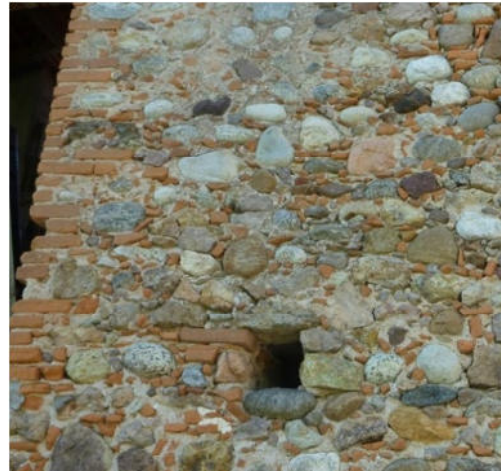
15- Garodino (Grignasco): muro in pietrame eterogeneo proveniente dal greto del Sesia con cantonali in laterizio

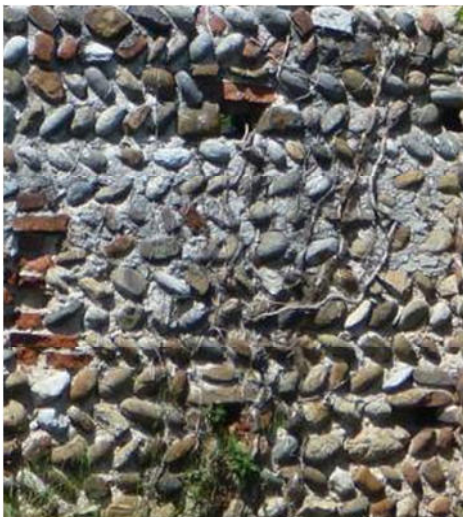
16- Prato Sesia, loc. Sopramonte: ciottoli equidimensionali del Sesia disposti a spina di pesce

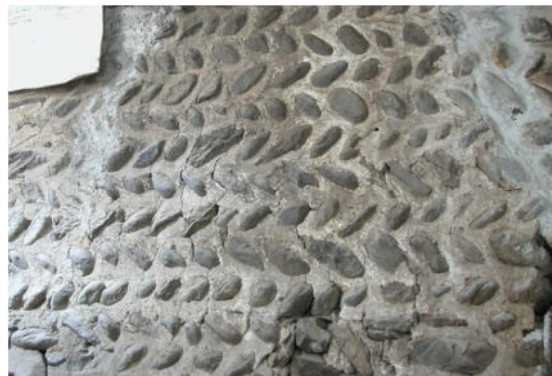
17- Balmuccia: ciottoli equidimensionali del Sesia con disposizione a spina di pesce

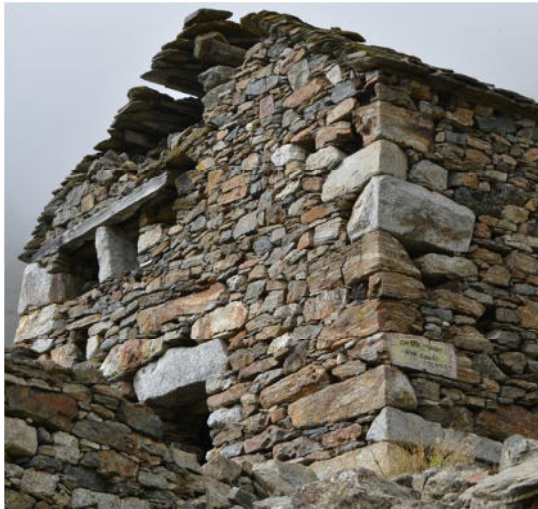
18- Alpe Cuvàa (Rossa): grossi elementi cantonali lavorati in gneiss massiccio

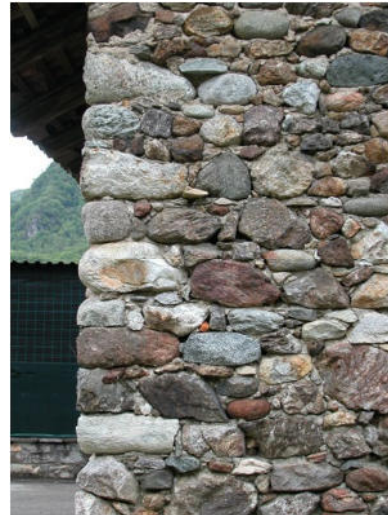
19- Doccio (Quarona): ciottoli di gneiss e anfiboliti prelevati nel greto del Sesia, lavorati a spacco per i cantonali

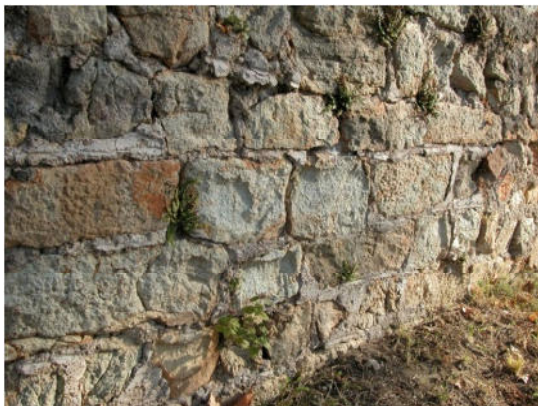
20- Torre di Cavallirio: elementi basali squadrati in piroclastiti (tufi)

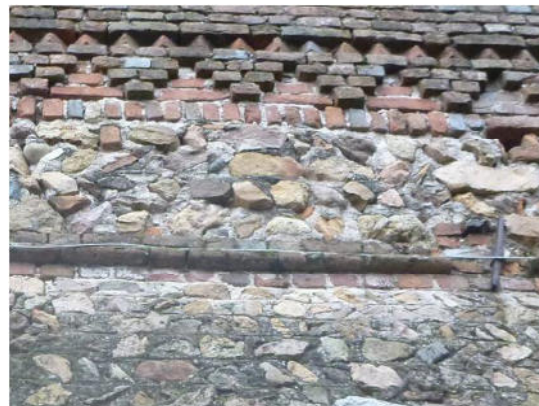
21- Lozzolo: alternanza di elementi in vulcaniti (porfidi e piroclastiti) e laterizi

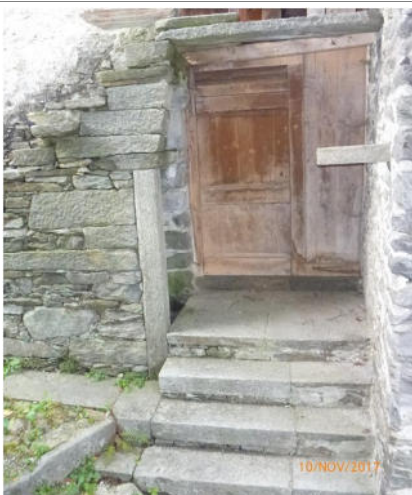
22- Piana Fontana (Mollia): elementi lavorati in gneiss massiccio

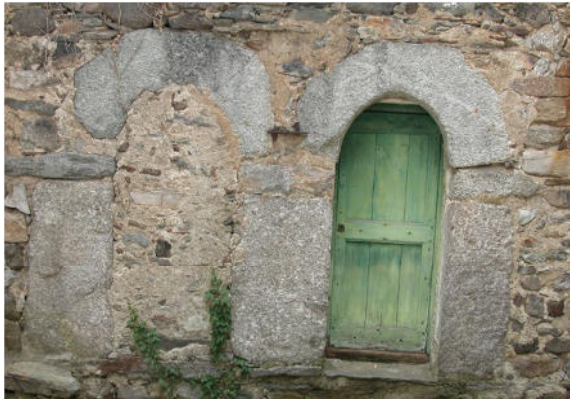
24- Brugaro (Cravagliana): archi monolitici impostati su rudimentali capitelli posati su massicci piedritti, tutto realizzato in gabbro

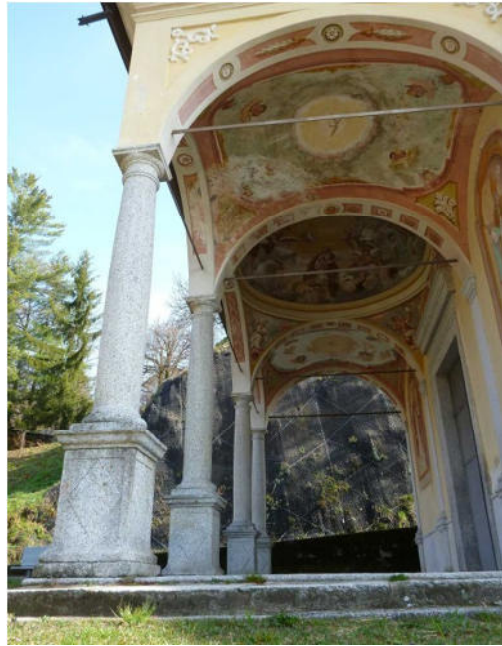
25- Carega (Cellio): portico della chiesa di San Matteo: basi, colonne, capitelli in granito

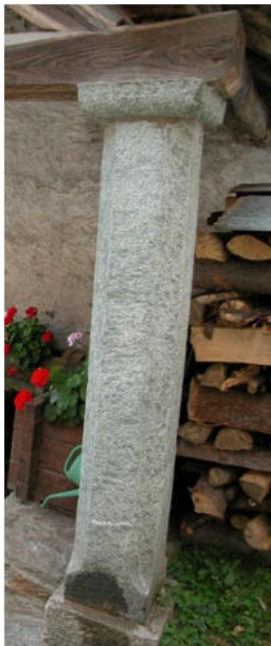
26- Piedimeggiana (Piode), complesso della fontana e del lavatoio: pilastro in gneiss massiccio

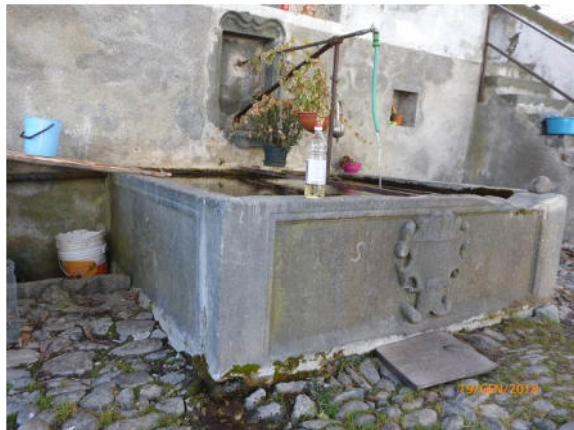
27- Quare (Campertogno): fontana con vasca monolitica in gneiss, con scolpito in altorilievo lo stemma della nobile famiglia Sceti

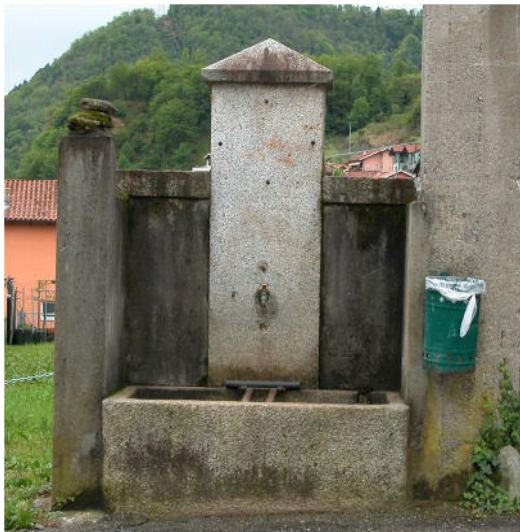
28- Doccio: fontana con elementi monolitici in granito

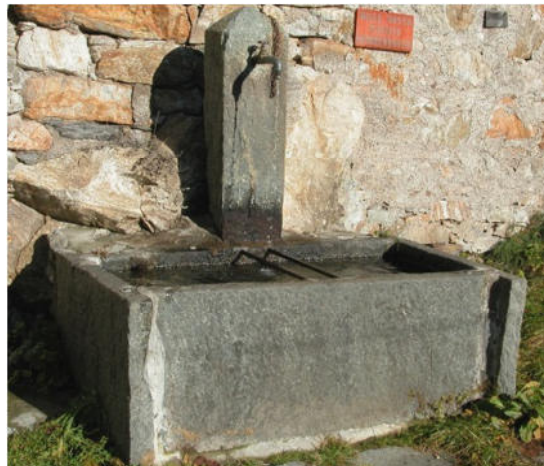
29- Sabbia, fraz. Erbareti: fontana a lastre assemblate in diorite

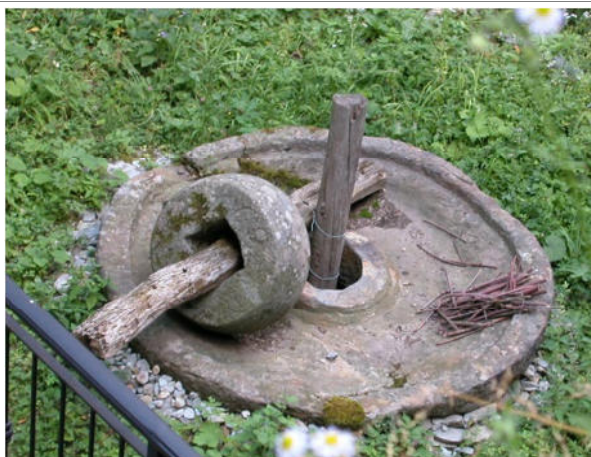
30- Otra (Campertogno): Mola e piletta di macina in gneiss massiccio

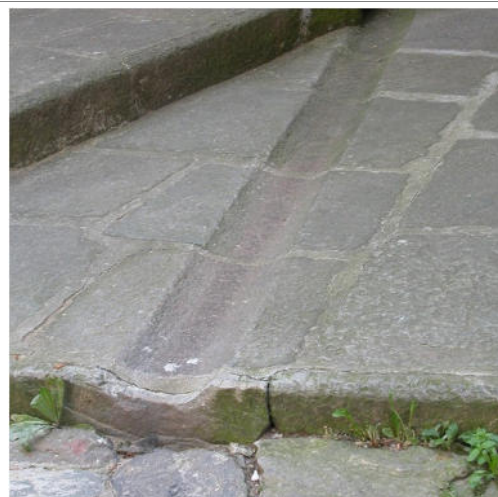
31- Mollia fraz. Grampa: pavimentazione a lastre con canaletta di scolo in gneiss massiccio

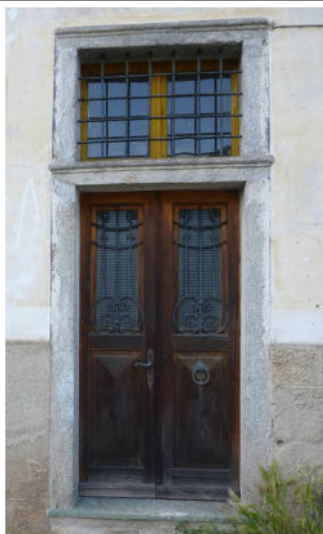
32- Morondo (Varallo): porta con piedritti, architrave e riquadro superiore in gneiss

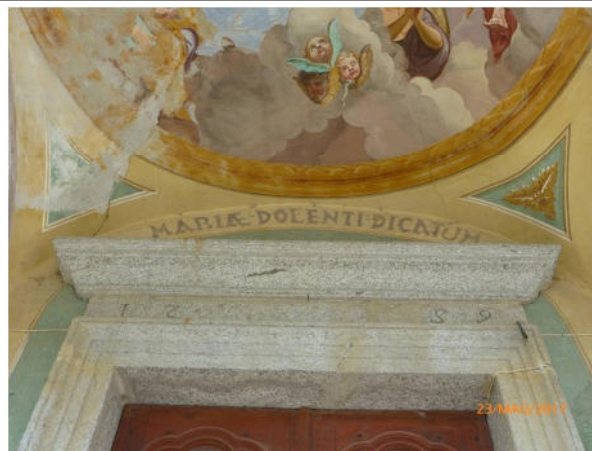
33- Cervarolo (Varallo): portale con piedritti e architrave in granito

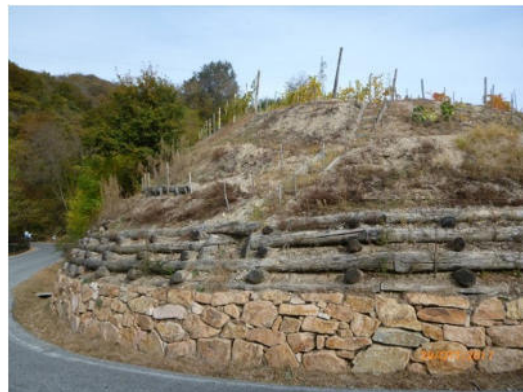
39- Strada della Traversagna (Grignasco-Boca): argine stradale in blocchi squadrati di porfido

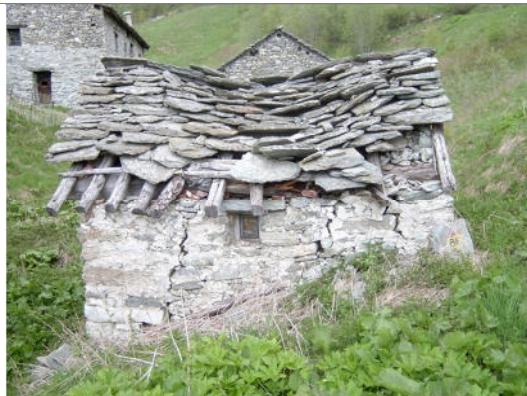
*Campertogno, alpe Pian dell'Erba: piccolo fabbricato rurale con grave dissesto statico e copertura in rovina*

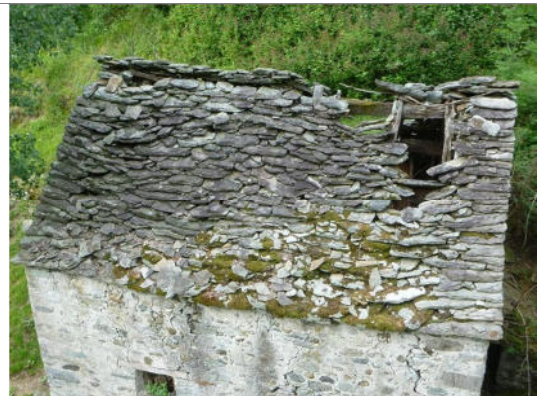
*Val Mastallone, Cravagliana, fraz. Molino: tetto in fase di imminente crollo all'interno del fabbricato*

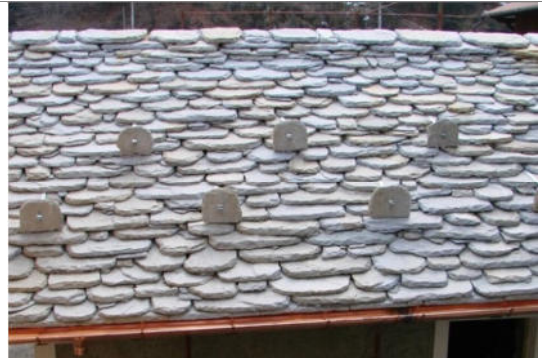
*Fobello: manto con nuove piode, non locali, medio-grandi, posate con tecnica tradizionale*

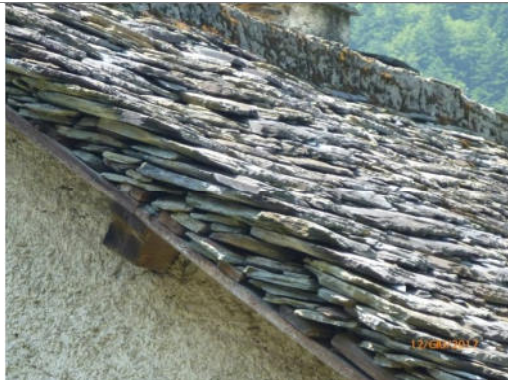
*Vecchio tetto con impiego di piode locali di formato misto e dimensioni irregolari, posate senza corsi e con una fortissima sovrapposizione tra le lastre*

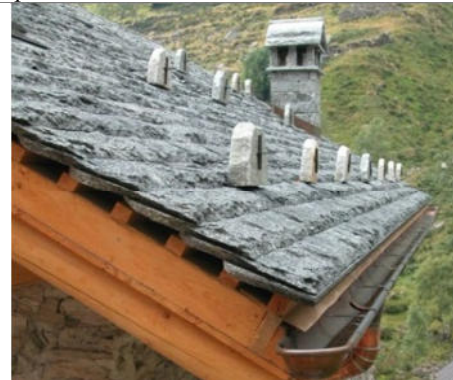
*Nuovo tetto con elementi lapidei di formato regolare, spessore e dimensioni costanti, posati a file parallele, analogamente a un rivestimento della falda*

Le beole odierne da copertura, estratte con sistemi meccanizzati, hanno un formato regolare, rettangolare, e spessore di circa 4-5 cm. La posa viene fatta a corsi regolari, stabiliti all'atto della predisposizione della listellatura, che viene distanziata in base alla pendenza della falda e che influenza la sovrapposizione e la pendenze della lastre. Il risultato è un'omologazione dei nuovi tetti in beola.

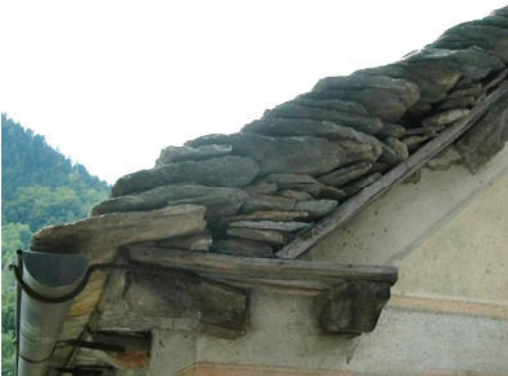
*Sormonto di 4, anche 5 piode in prossimità della gronda e riempimento con scaglie sopra al cornicione*

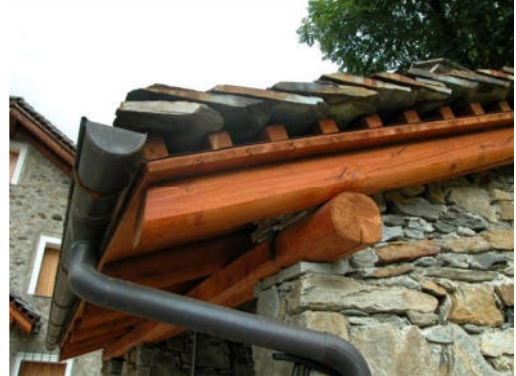
*Tetto nuovo con manto con sormonto di sole due beole*

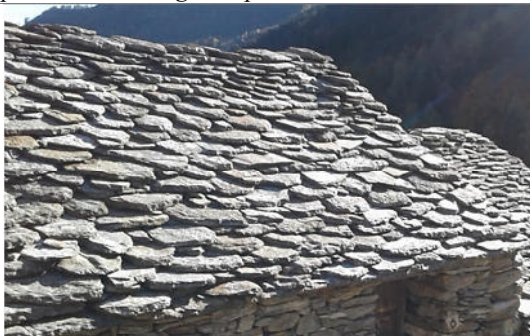
*Rossa: vecchio manto in piode di dimensioni e formato irregolare, con la tipica posa 'a mosaico', ossia senza corsi, ma con sistema simile alla posa delle pietre nei muri a secco*

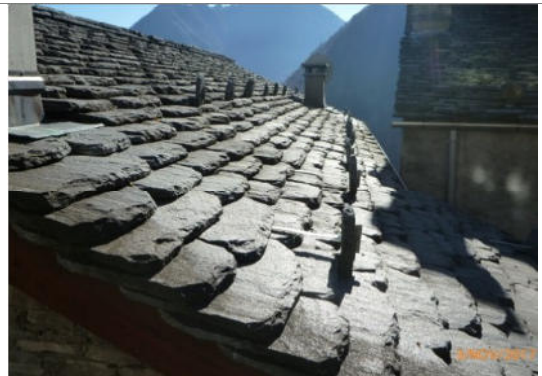
*Rossa: nuovo manto in beole di dimensione costante posate a filari rettilinei e perfettamente regolari e con ridotto sormonto tra gli elementi*

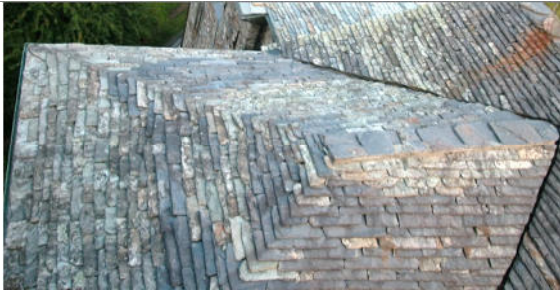
*Cervarolo: manto con mescolanza di vecchie piode valsesiane di formato medio grande e di nuove beole*

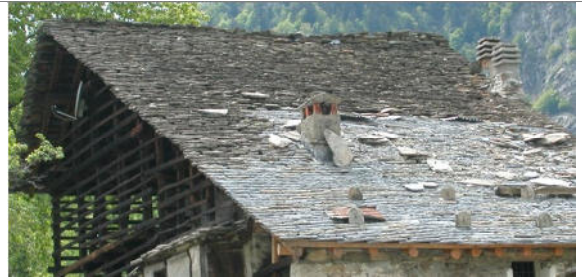
*Rimasco: impiego separato in due differenti porzioni della falda, di vecchie piode e di beole nuove senza mescolanza dei due diversi materiali*

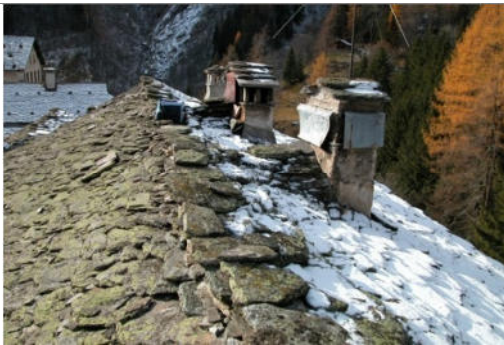
*Vecchio tetto coperto in piode locali a Rima San Giuseppe: lastre con formato molto irregolare, dimensioni prevalentemente piccole, forte sovrapposizione, disposizione paragonabile a quella delle pietre di un muro a secco, senza allineamenti*

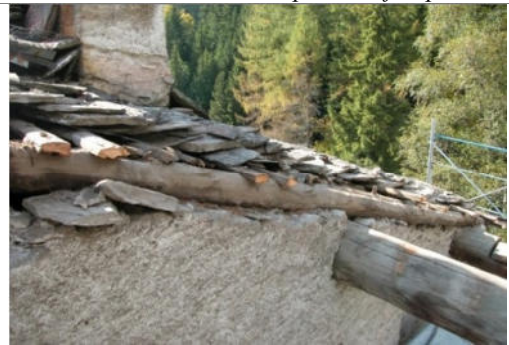
*Correnti orizzontali costituiti da elementi mezzo-tondi, posati sui puntoni parallelamente alla linea di gronda, che sorreggono le lastre lapidee. Si nota come la pendenza della falda non influisce sulla pendenza delle piode, che risultano posate quasi in piano*

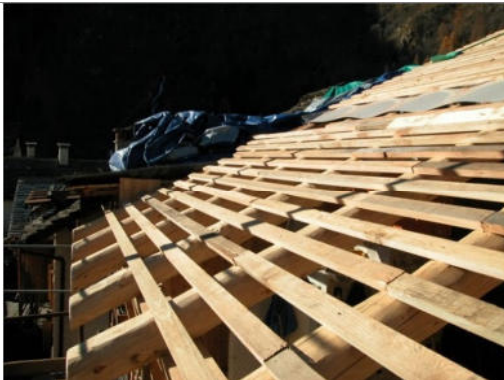
*Nuovo tetto: la listellatura è a distanza fissa, dipende dalla pendenza della falda e determina la pendenza e la sovrapposizione delle lastre di beola*

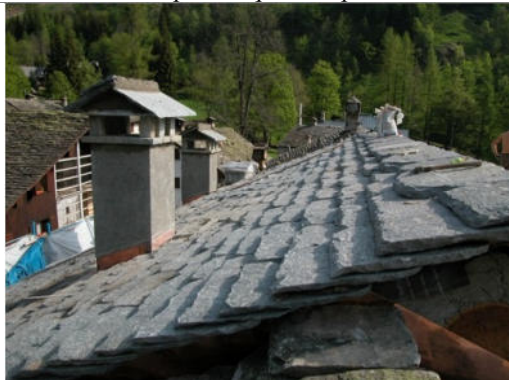
*Manto in beole di Luserna di nuova fornitura, grandi dimensioni e formato rettangolare, disposte in filari regolari con sovrapposizione di tre elementi*

Le differenze odierne tra i manti in pietra non sono più legate alla tecnica edilizia locale, bensì alle scelte economiche: coperture a lastre squadrate di grandi dimensioni a forte spessore posate con sovrapposizione anche di tre lastre; coperture con lastre più sottili e di forma regolare e ridotta posate inchiodate e con pendenza simile a quella della falda; coperture con elementi seriali, perciò identici tra loro, posati tipo tegole o, peggio, tipo rivestimento aderente al piano della falda.

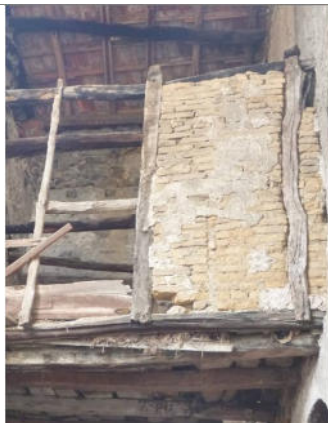
*Antico tramezzo in mattoni crudi - Guardabosone*

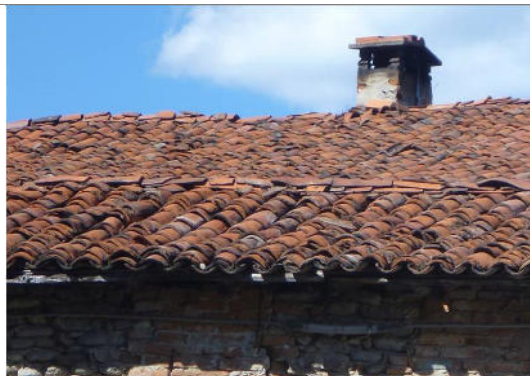
*Manto in coppi - Vintebbio*

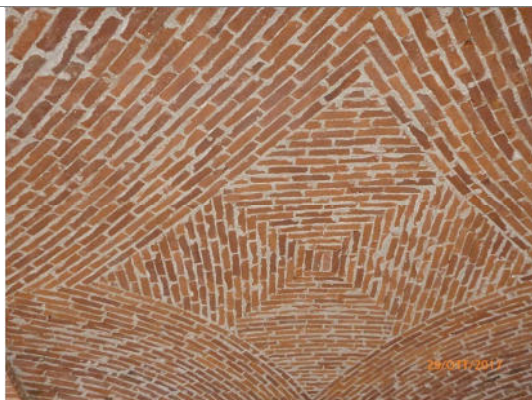
*Volta in mattoni - Boca*

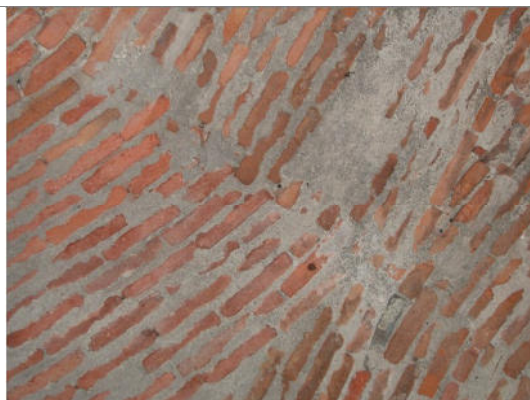
*Volta in mattoni - Postua*

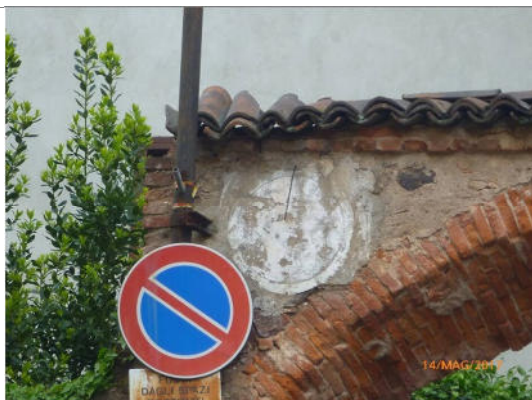
*Arco in laterizi - Maggiora*

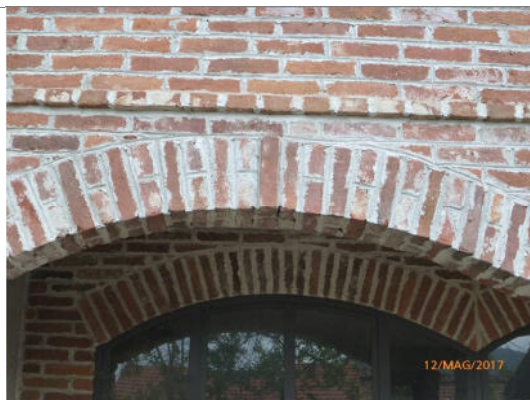
*Arco in laterizi - Guardabosone*

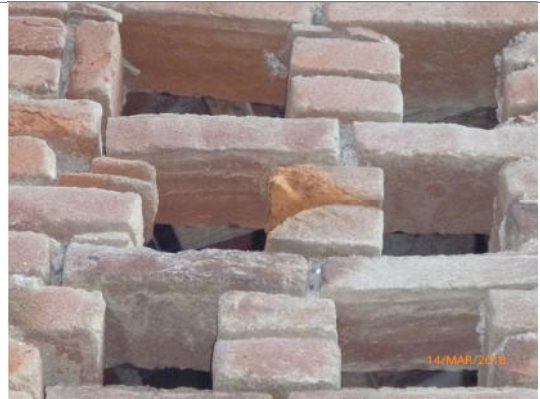
*Vecchio muro grigliato degradato - Boca*

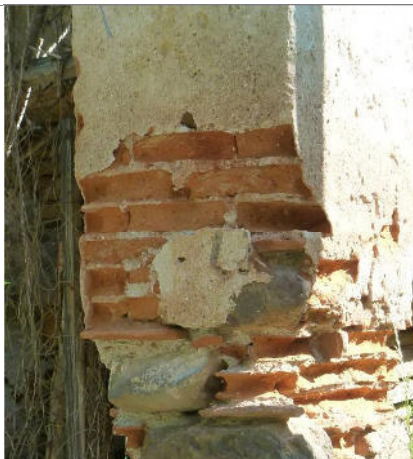
*Alveolizzazione ed erosione dei mattoni - Grignasco*

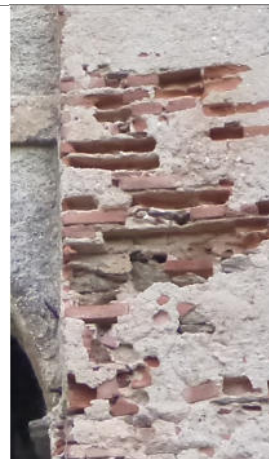
*Erosione epolverizzazione dei mattoni - Roasio*

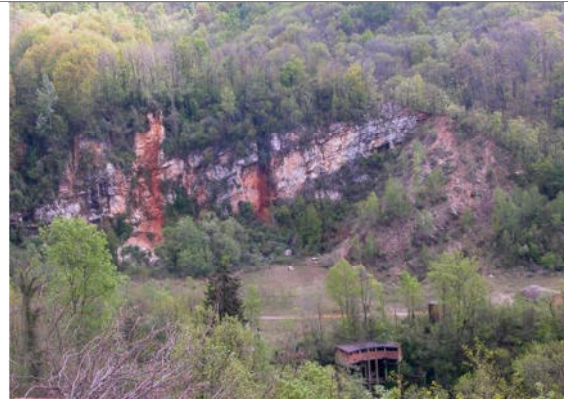
*Monte Fenera: cava abbandonata in dolomie nei pressi di Ara (Grignasco)*

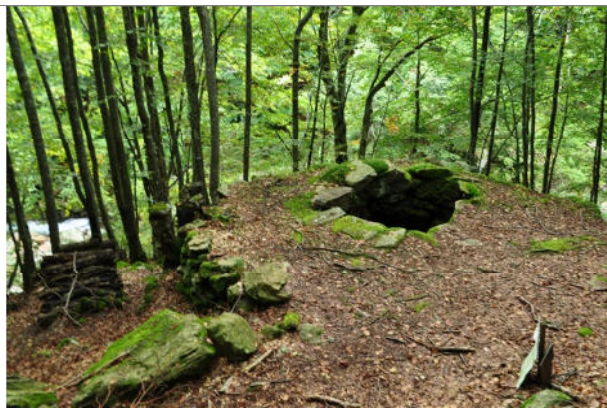
*Antico rudimentale forno da calce in Val Sorba*

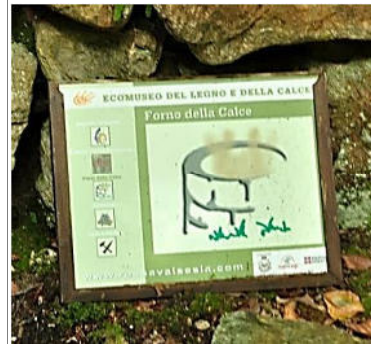
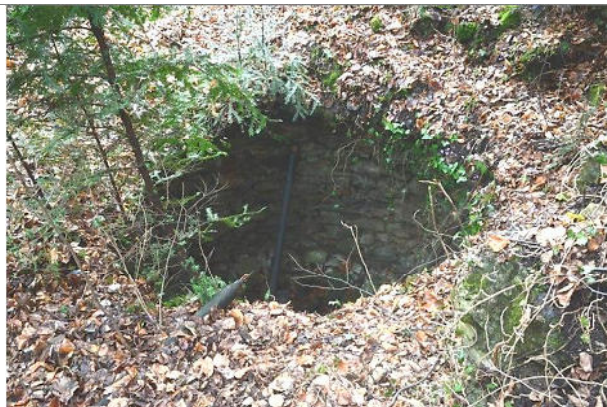
*Sacro Monte - Varallo*

*Antico rudimentale forno da calce: vista dell' apertura superiore per l'introduzione del materiale (pietra calcarea) da sottoporre a cottura*

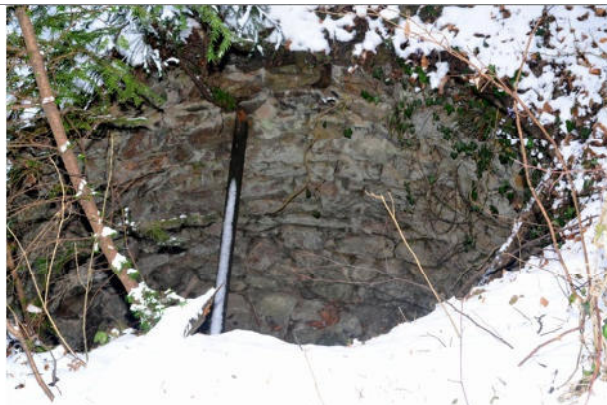
*Sacro Monte - Varallo*

*Antico rudimentale forno da calce: vista della parete interna della struttura cilindrica in muratura di pietrame*

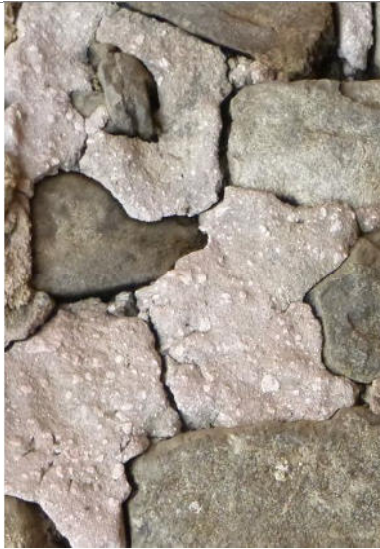
*Malta di calce, spenta male, in cui sono visibili i bottaccioli (o calcinaroli), ossia grumi di calce che durante il processo di spegnimento non sono stati sufficientemente idratati.*

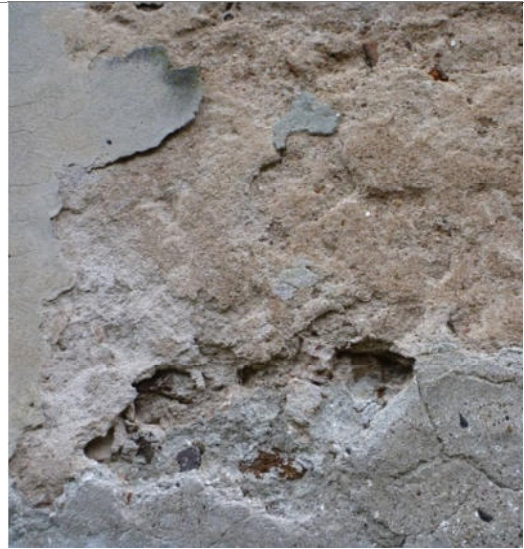
*Stratificazioni di intonaci eseguiti con diverso tipo di malta: i più profondi sono a base di calce, quello più superficiale è in malta cementizia*

Inoltre il cemento, a differenza della calce, non lascia traspirare il muro, mentre la calce è permeabile al vapore acqueo.

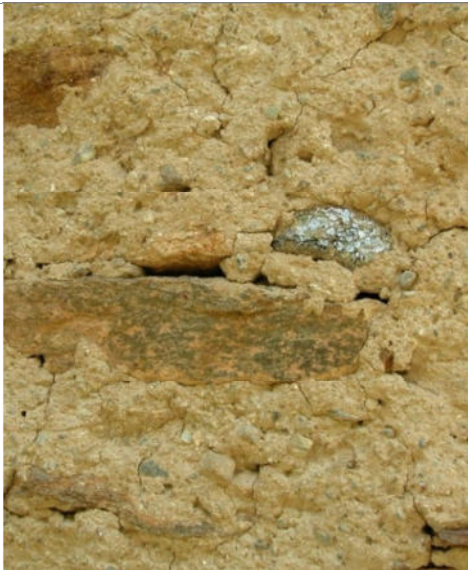
*La sabbia inserita come inerte nell'impasto influenza la colorazione e la granulometria della malta*

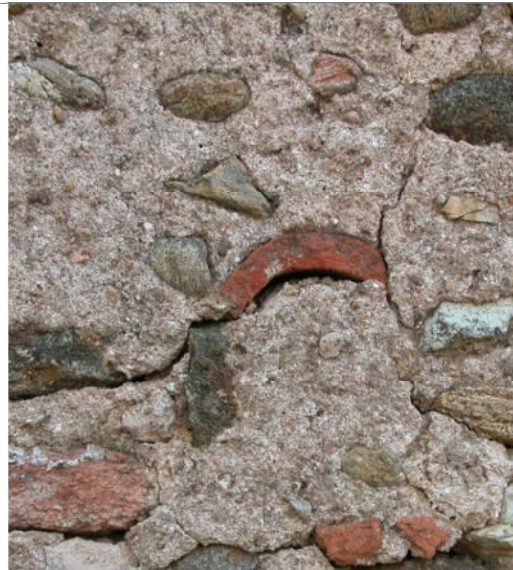
*Malta idraulica ottenuta aggiungendo coccipesto a una calce aerea*

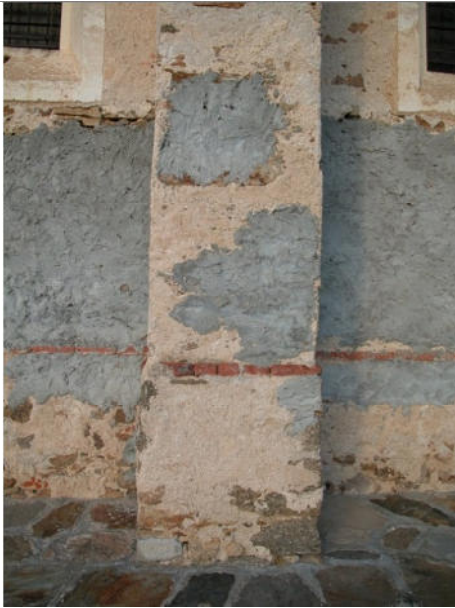
*Intonaco originario di colore rosato in malta di calce e sabbia, malamente e sconsideratamente ripreso con rappezi grossolani in malta cementizia dal tipico colore grigio-azzurro*

Infine una malta cementizia essendo molto rigida non è adatta alle murature in pietrame, discontinue e disomogenee, soggette a micro-movimenti e deformazioni differenziali, per le quali è più indicata una malta a base di calce, con basso modulo elastico

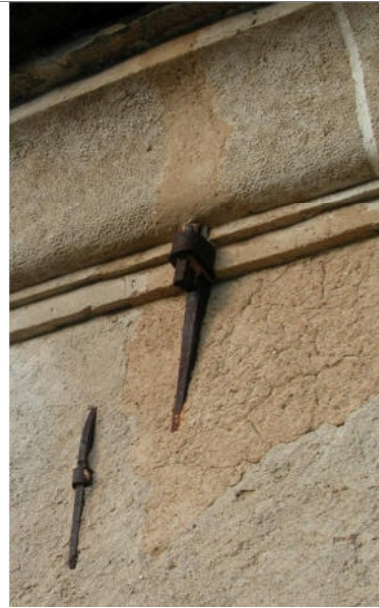
*Stesso edificio della foto a sinistra: volonteroso tentativo di realizzare un rappezzo di intonaco imitando la malta originaria: il risultato non è perfetto, ma l'intento è apprezzabile*

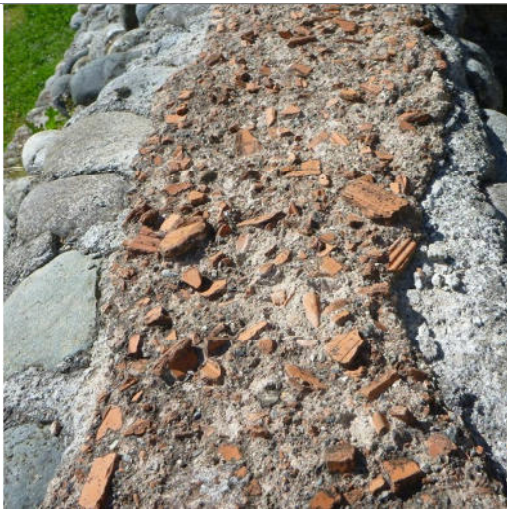
*Grossolano tentativo di realizzare una malta addizionata con cocciopesto: alla calce sono stati mescolati frammenti di dimensioni troppo grandi, non macinati, di laterizi moderni.*

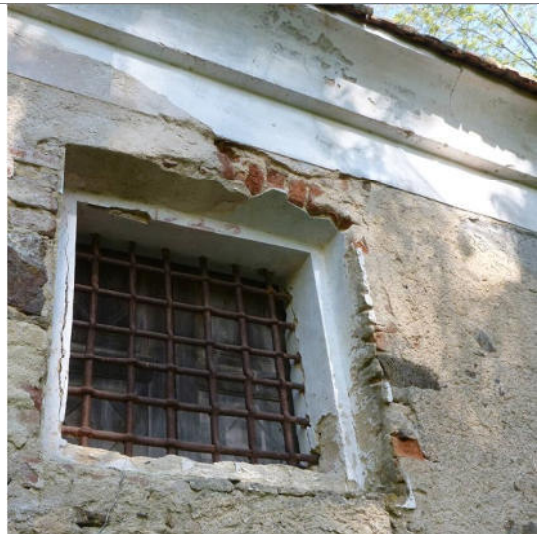
*Muro esterno intonacato con malta di calce; cornicione e riquadro della finestra con finitura in marmorino (calce aerea, grassello, sabbia fine e polvere di marmo, nelle giuste proporzioni), tirato con ferro.*

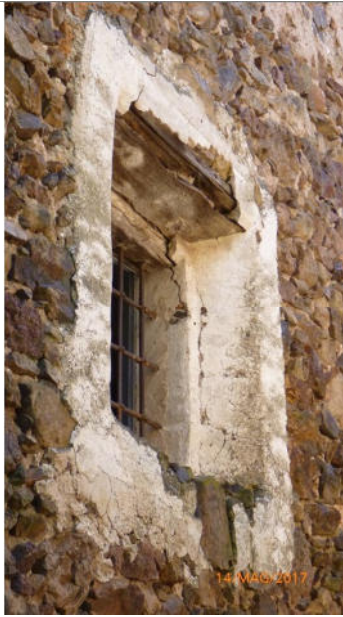
*Muro in pietra a secco e cornice e strombatura esterna della finestra in tonachino (calce aerea e sabbia fine)*

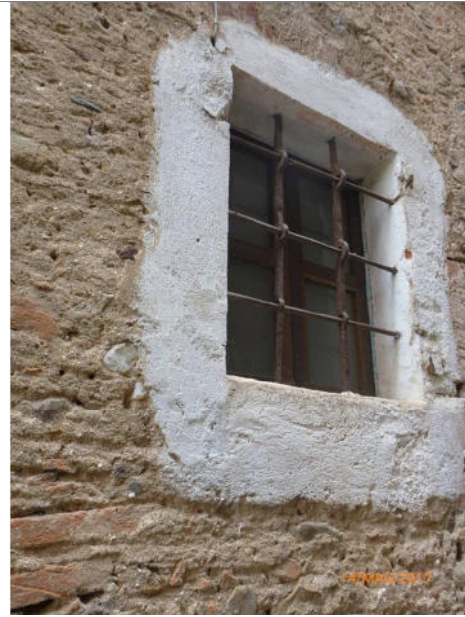
*Muro in pietra e mattoni, con rinzafo di malta e cornice della finestra imbiancata con latte di calce*

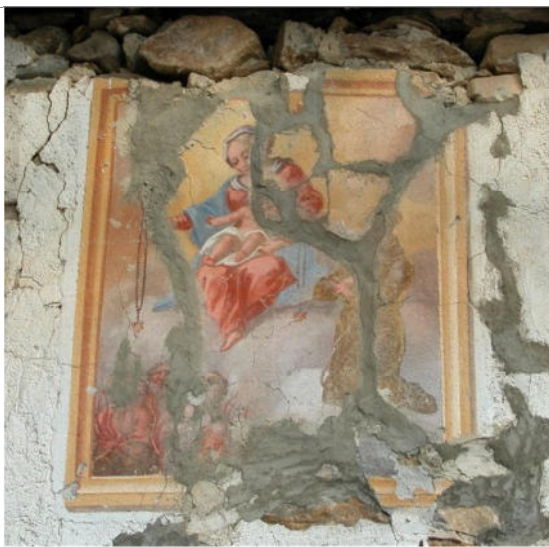
*Deplerevoli e grossolane stuccature in cemento, che oltre a essere esteticamente inaccettabili risultano dannose per la conservazioine delle pitture ad affresco*

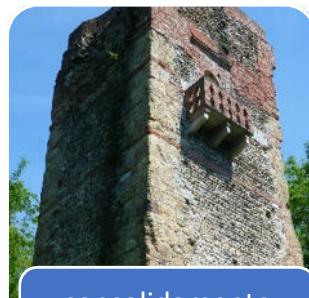
consolidamento statico e restauro paramenti murari della torre

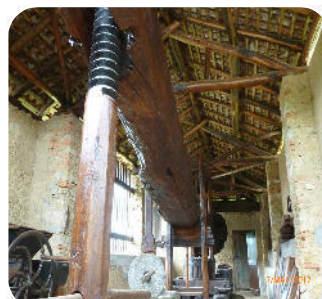
intervento di recupero con consolidamento statico e risanamento conservativo dell'edificio ospitante un antico torchio

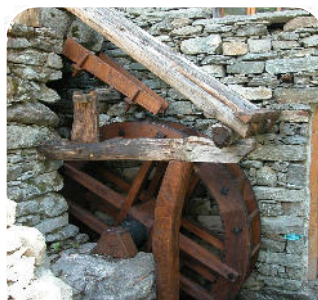
intervento di recupero con consolidamento statico e risanamento conservativo dell'edificio

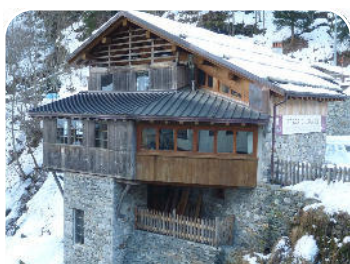
intervento di recupero dell'edificio della segheria e trasformazione in sede del Museo del legno

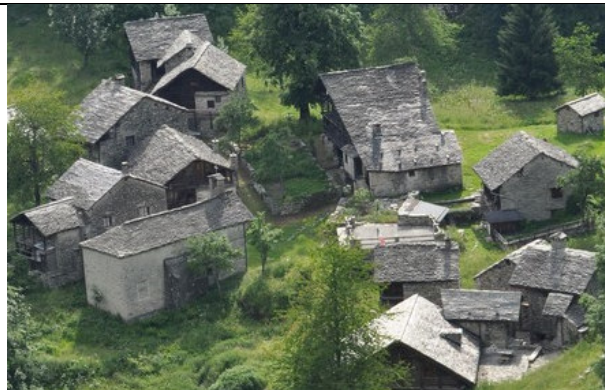
Parte dei tetti, rigorosamente in pietra, della fraz. Dorca

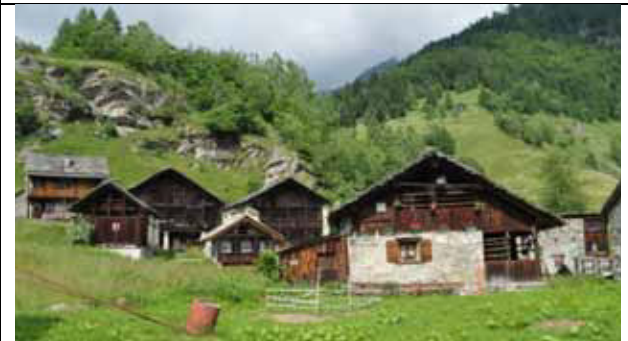
Case di influenza walser - fraz. Dorca

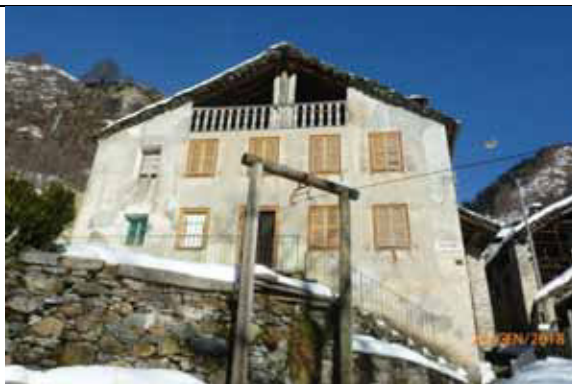
Casa a volume compatto, facciata chiusa, con solo il sottotetto ventilato - fraz. Campo Ragozzi
