# COMUNE DI ALTO SERMENZA

# REGOLAMENTO EDILIZIO COMUNALE

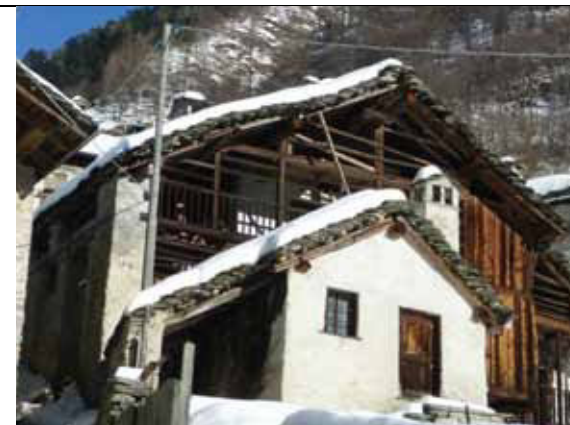
Casa con profondo loggiato ligneo sulla facciata principale esposta a Sud - fraz. Campo Ragozzi

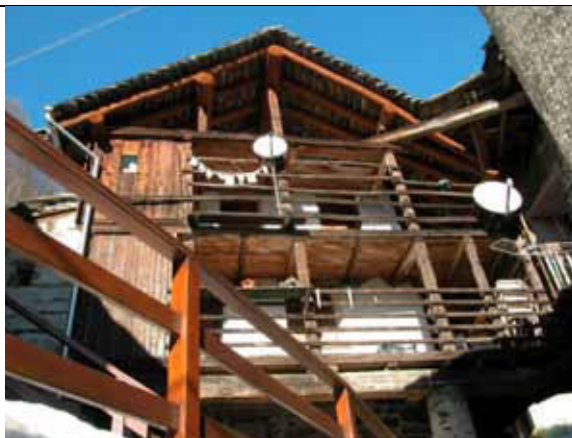
Casa con loggiato in legno addossato alla facciata Sud - fraz. Priami

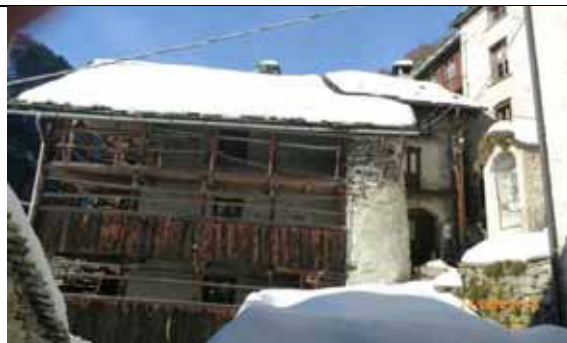
Loggiato in legno esteso anche sul lato lungo dell'edificio - fraz. Campo Ragozzi

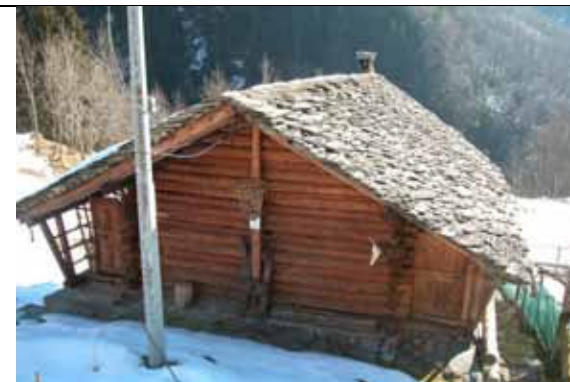
Baita a block-bau - fraz. Priami

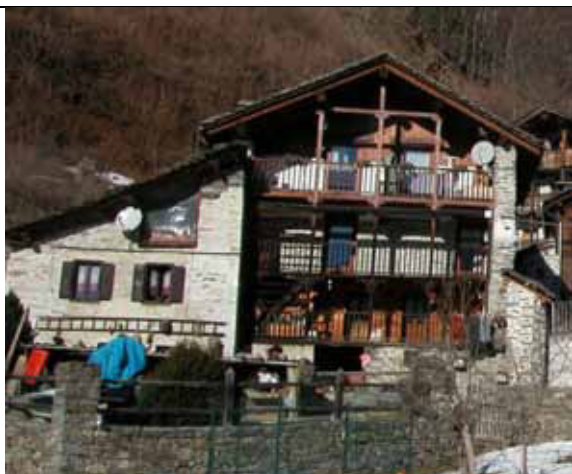
Edificio residenziale ristrutturato, ma che conserva i caratteri tradizionali - fraz. Priami

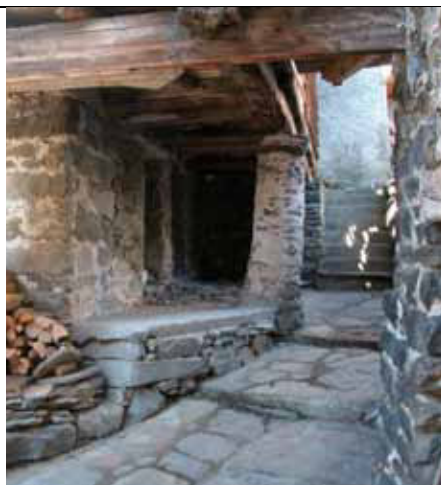
Vicolo pavimentato in lastre di gneiss - fraz. Priami

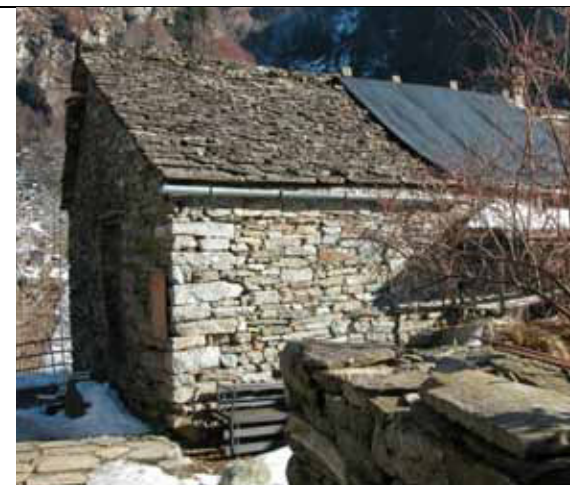
Tetto con vecchio mante in piode - fraz. Priami

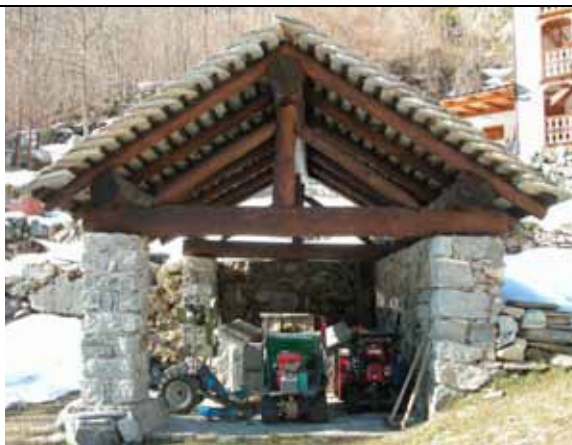
Recente copertura con struttura in legno e manto in beole del lavatoio comunale - fraz. Priami

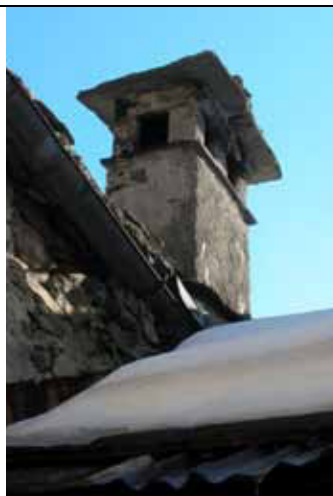
Vecchio comignolo con il fusto in muratura con intonaco grezzo e la copertura in lastre di pietra - fraz. Priami

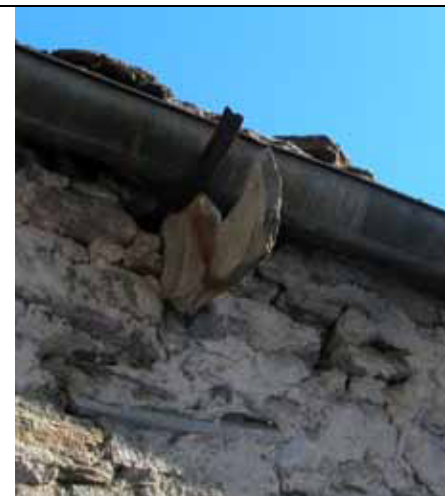
Elemento in pietra sagomato (lastra di gneiss), aggettante dalla facciata, forse utilizzato come supporto per un precedente canale di gronda - fraz. Priami

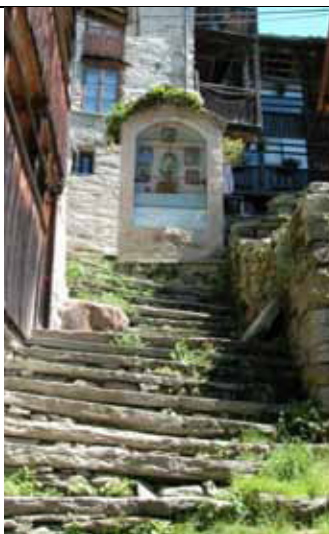
Ripida scalinata con pedate monolitiche  
- fraz. Campo Ragozzi

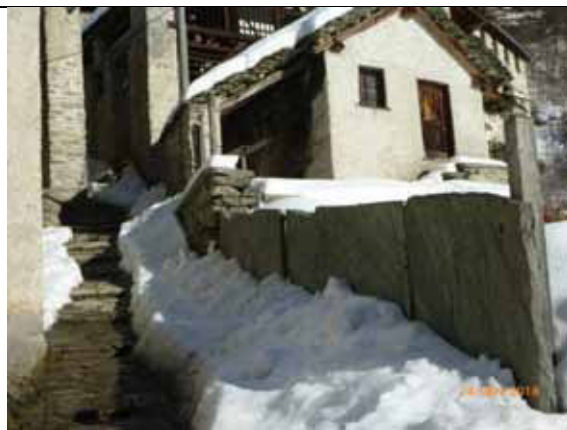
Mulattiera affiancata da recinzione in lastre di pietra  
infisse a coltello nel terreno - fraz. Campo Ragozzi

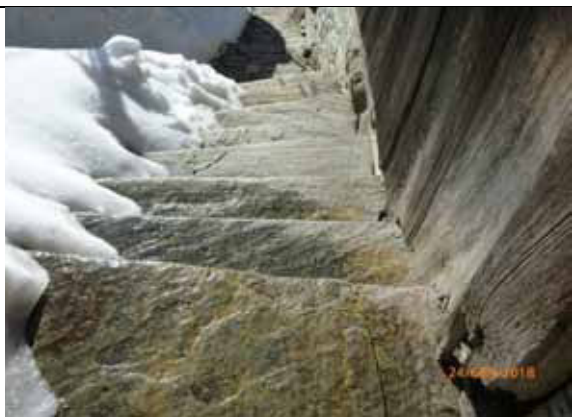
Scala in pietra (gneiss) - fraz. Campo Ragozzi

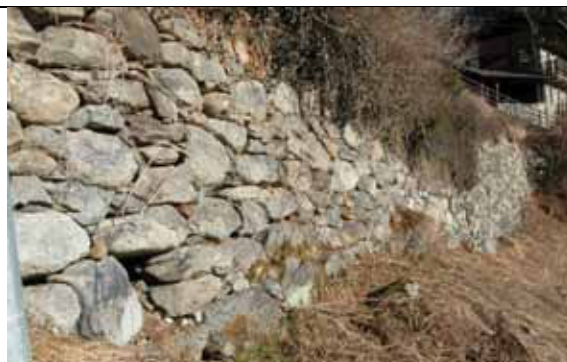
Vecchio muro di contenimento del terreno, realizzato  
con tecnica a secco (muro drenante) con pietre del luogo  
(gneiss)

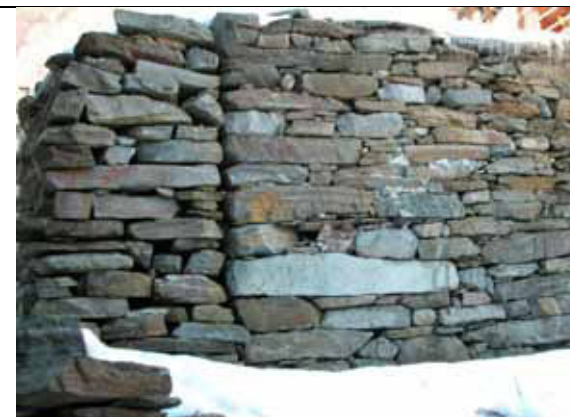
Muri in pietra a secco (rocce tabulari: prasiniti)  
- fraz. Priami

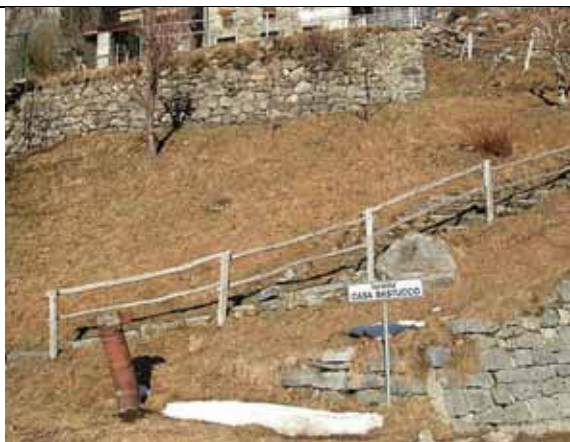
Muri a secco, sentiero e staccionata in legnodi tipo tradizionale - Ca' Bastucco

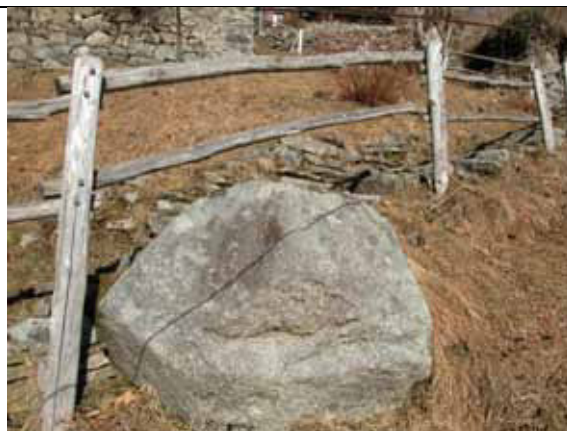
Staccionata in legno di tipo tradizionale con due file di traverse orizzontali inchiodate a pali infissi nel terreno senza cemento - Ca' Bastucco

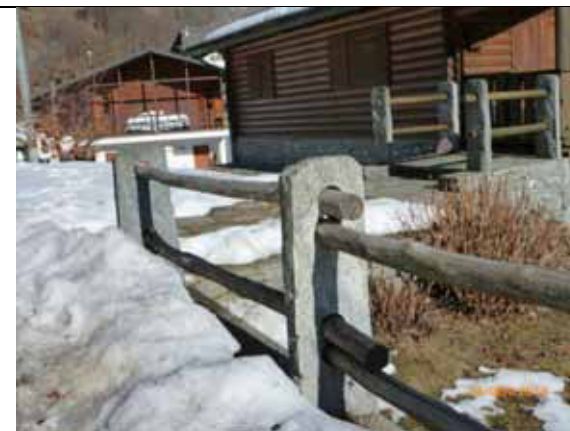
Recinzione ispirata alle tipologia tradizionale, con piedritti in pietra a superfici scabre e irregolari che sorreggono traverse in legno scortecciato e in tinta naturale - Rimasco

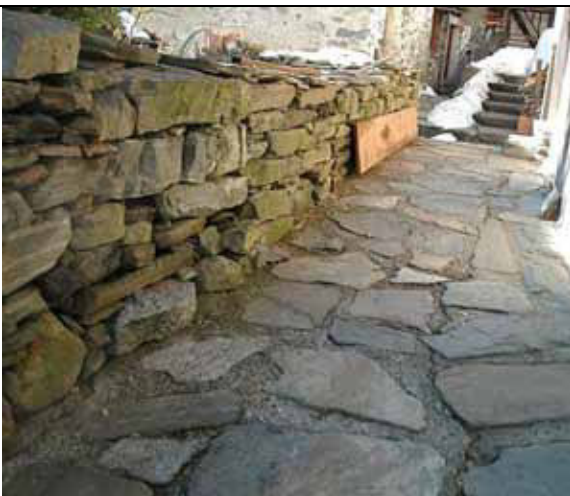
Muretto di pietre a secco e pavimentazione con lastre di pietra di forma irregolare posate con ampi giunti di malta - fraz. Priami

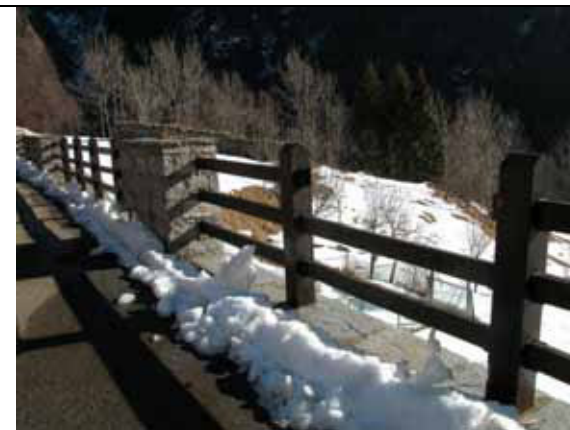
Parapetti in legno con elementi segati e rettificati, precocemente degradati e pilastri rivestiti in pietra - fraz. Priami

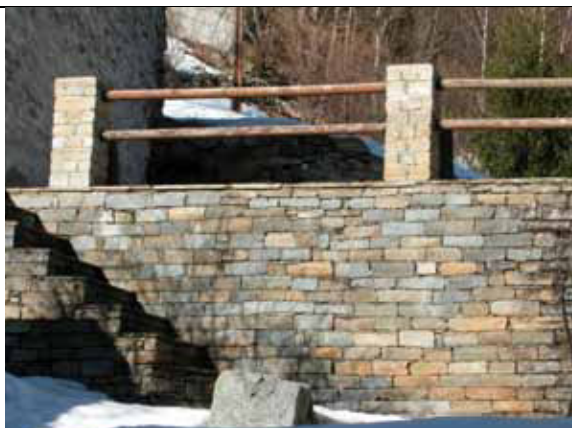
Muraglione in cemento armato ove la pietra (di nuova fornitura) è usata come rivestimento, analogamente ai pilastri del parapetto, con traverse costituite da elementi commerciali in legno di confiera tornito e pretrattato in stabilimento - fraz. Priami

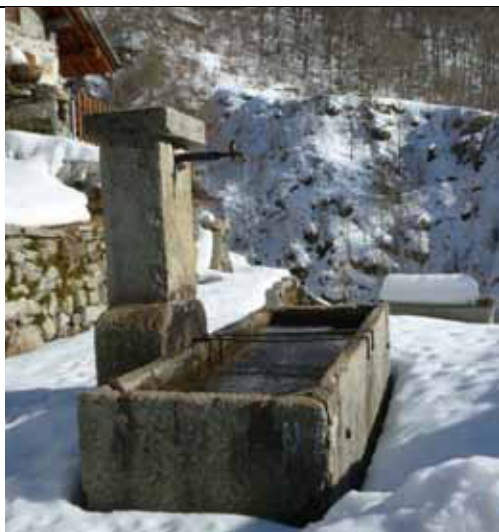
La fontana in pietra (gneiss) è un elemento tipico dei nuclei edilizi, ove spesso è presente anche il lavatoio pubblico - fraz. Campo Ragozzi

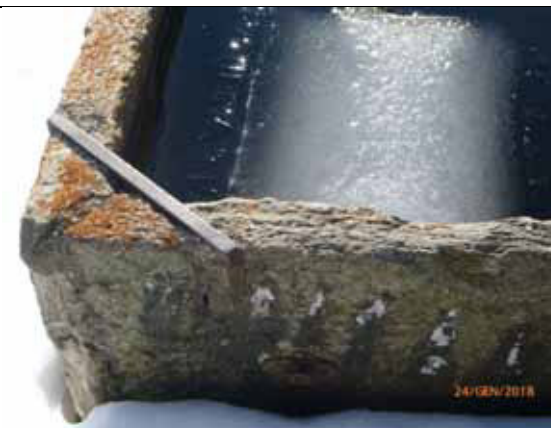
Fontana in pietra a lastre assemblate con giunzione a 45° e vincolo rinforzato da zanche metalliche - fraz. Campo Ragozzi

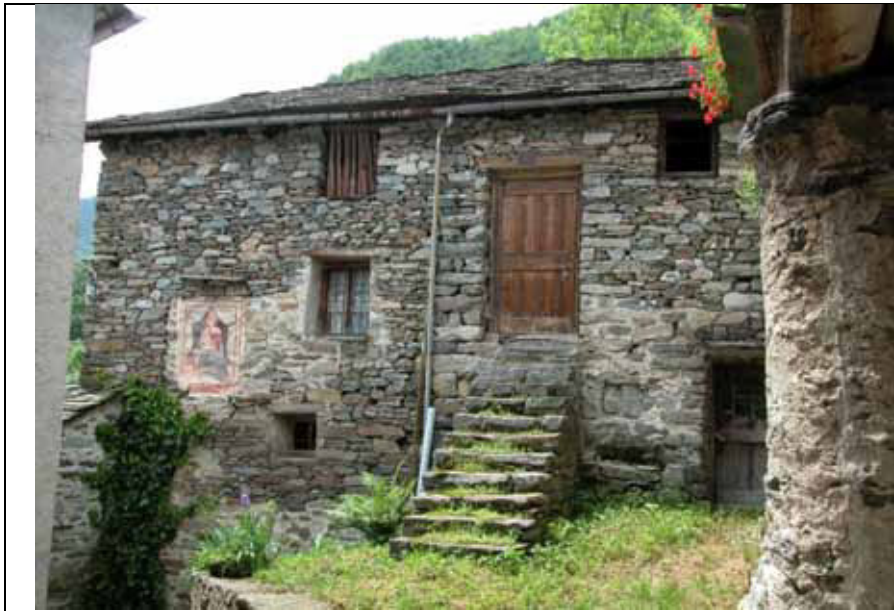
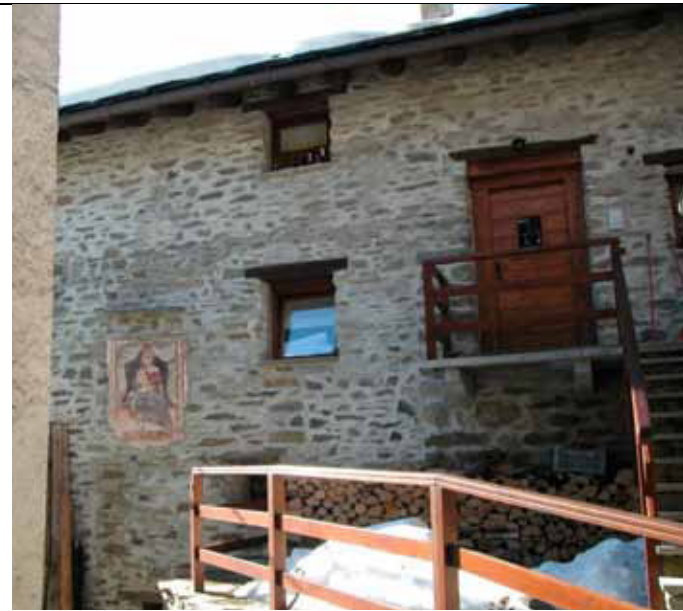
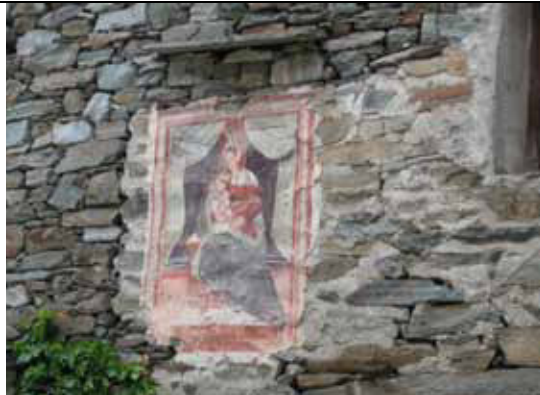
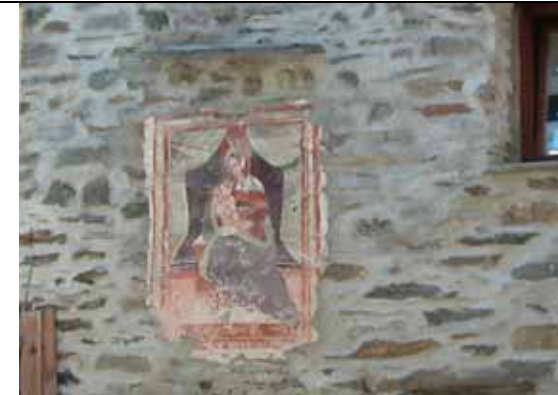
Con l'intervento di recupero dell'immobile e la sua ristrutturazione, è stato eseguito un intonaco "a raso", con malta cementizia, anche sulla parete, prima in pietra a vista, ove spiccava il riquadro intonacato e affrescato. Il cemento, contenendo molti sali igroscopici, in presenza di umidità può rivelarsi molto dannoso per l'affresco.

Con l'intervento è stata eliminata la vecchia scala in pietra, mentre sono stati mantenuti posizione formato delle aperture esistenti.

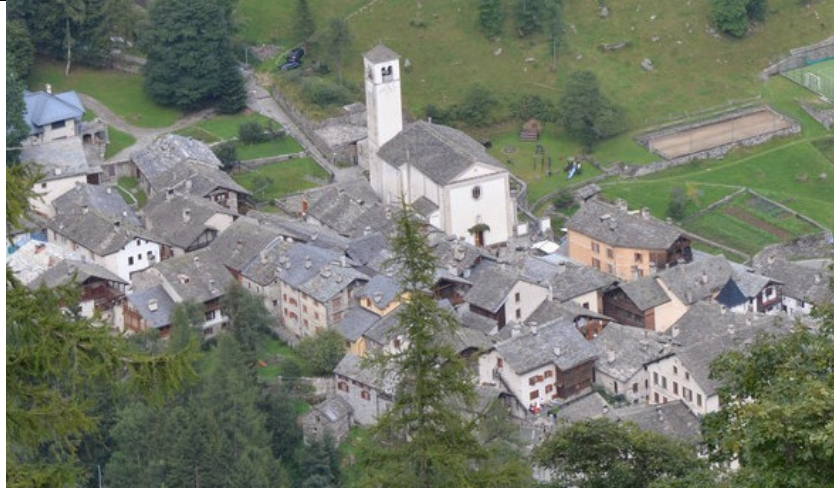
Tetti in pietra - fraz. Rima

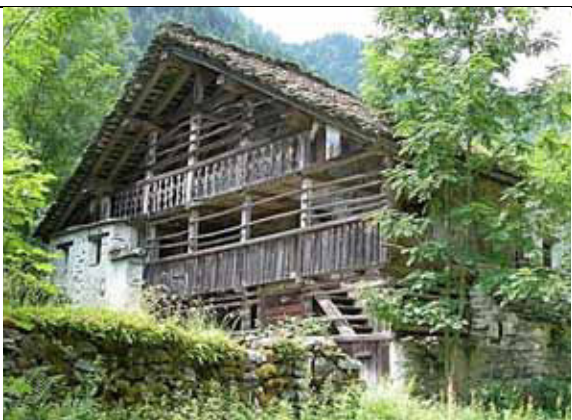
Casa in pessime condizioni con loggiato ligneo retto da porticato ad archi su pilastri in muratura intonacata  
- fraz. Pie' di Fagiolo (foto 2003)

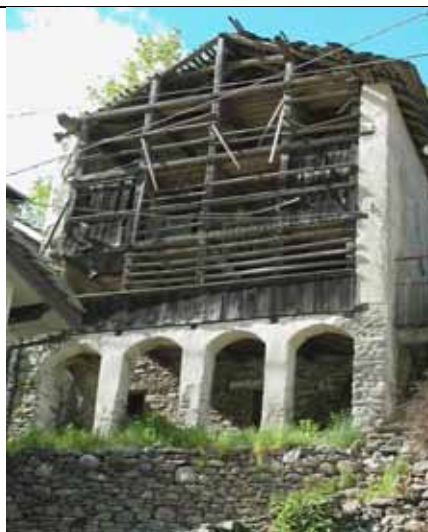
Casa con loggiati lignei retti a piano terra da pilastri di sezione tonda, di influenza provenzale, frequenti in quest'area - fraz. Pie' di Fagiolo (foto 2003)

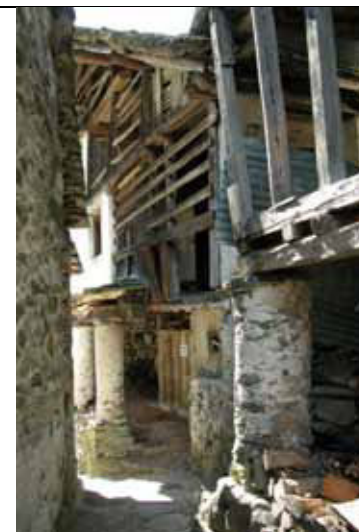
Casa caratterizzata dal colmo del tetto non centrale rispetto alla facciata - loc. Quare

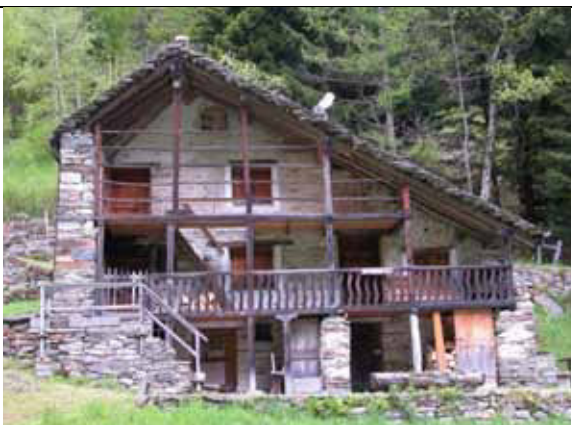
Campionario di montanti del loggiato: piedritti in legno con capitelli a stampella, pilastri in muratura di pietrame legato con malta, elementi monolitici - loc. Quare

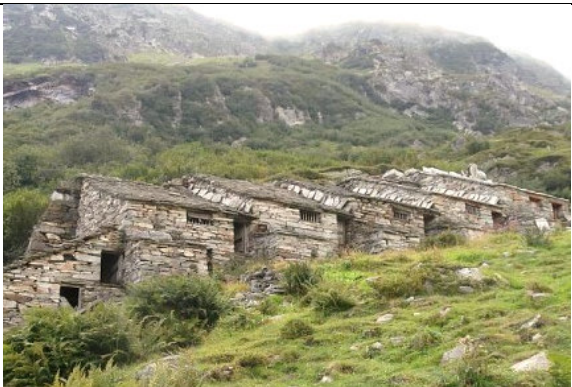
Grande baita organizzata in maniera speculare rispetto all'asse centrale, costruita in pietra a secco, con scale per accesso diretto al piano del sottotetto - fraz. Pian Morello (foto 2004)

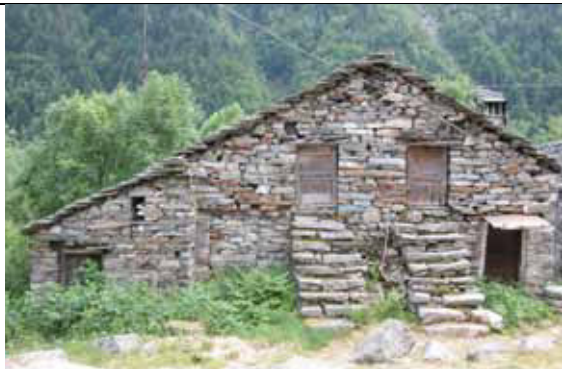
Baita con muratura completamente a secco e manto in piode locali

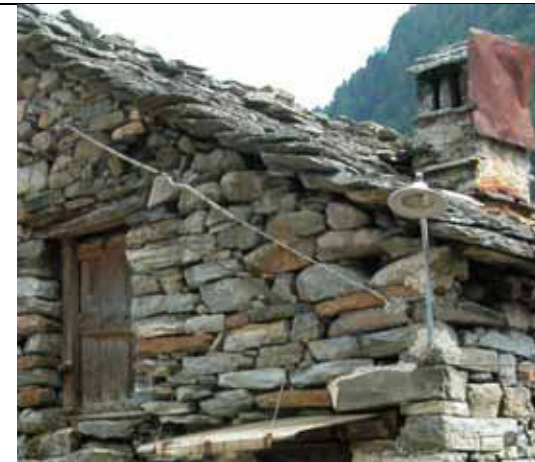
Baite con nuove coperture in pietra - Alpe Valmontasca

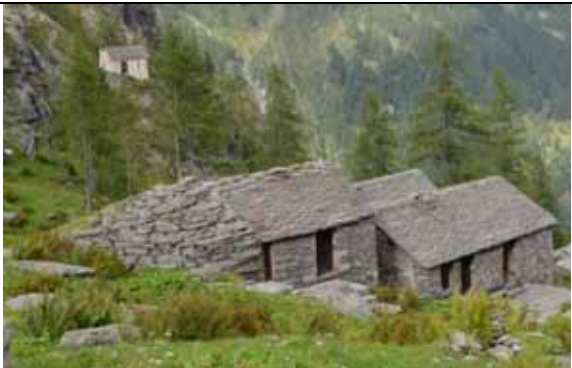
Copertura in piode locali - fraz. Pietre Marcie

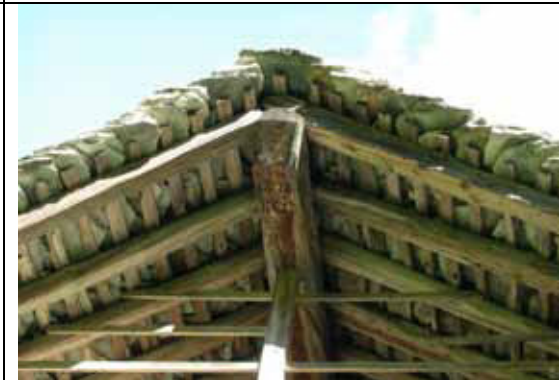
Intradosso di tipico tetto in piode con trave di colmo datato 1874

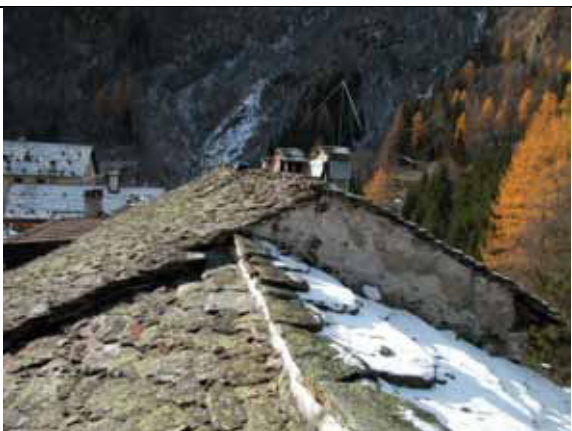
Vecchio tetto con manto in piode locali di pezzatura mista e forme irregolari, posate senza seguire dei corsi rettilinei - fraz. Rima

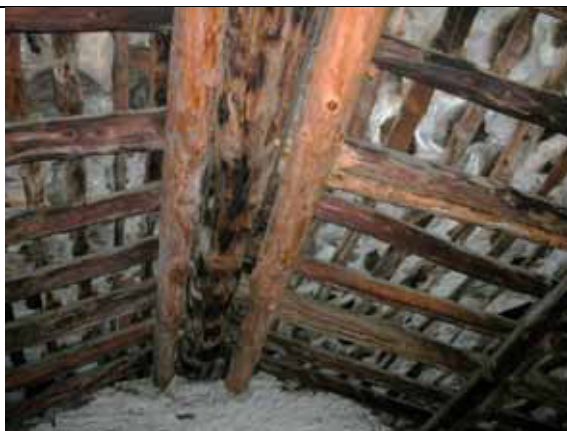
Intradosso di vecchio tetto con tre travi di colmo affiancati - fraz. Rima

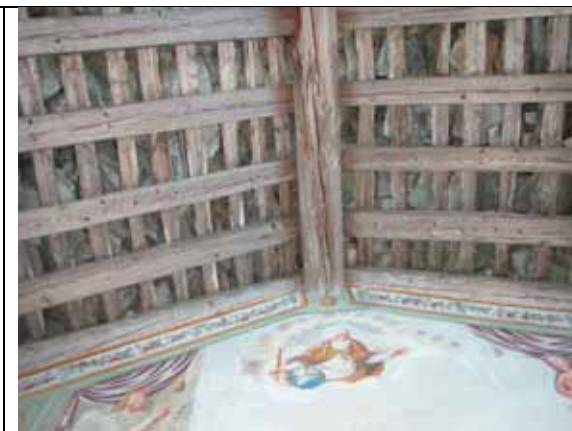
Intradosso del tetto coperto in piode locali della cappella posta al bivio per frazione Sause

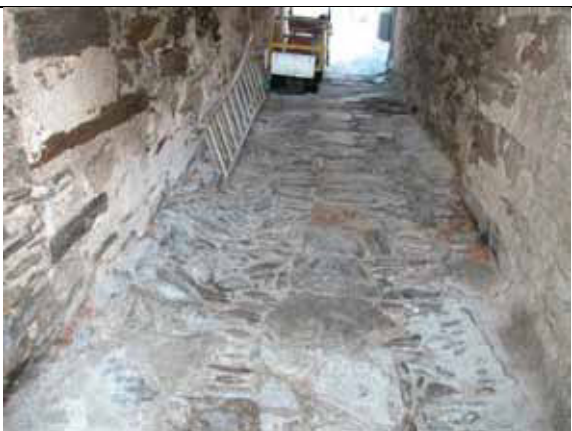
Vecchia pavimentazione in pietra locale di varia pezzatura (pietre verdi locali prese nel detrito di versante) - fraz. Rima

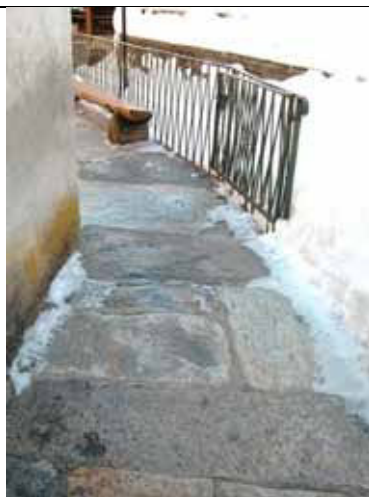
Vecchio passaggio lastricato in gneiss locale - fraz. Rima

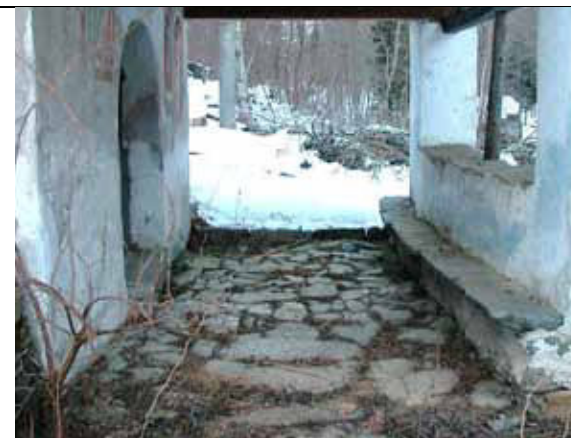
Vecchio selciato in pietre di provenienza locale e di varia pezzatura posate senza ausilio di malta - portico cappella al bivio per fraz. Sause

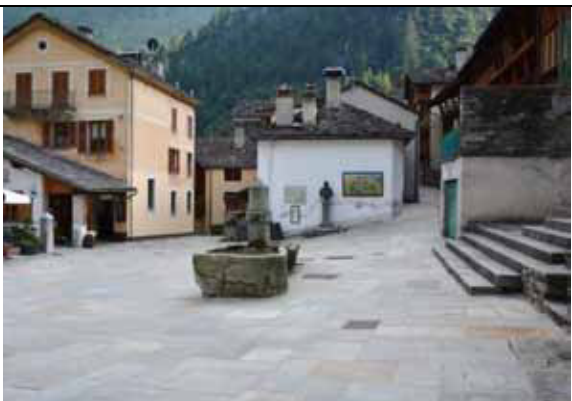
Piazza pavimentata con nuove lastre di formato regolare e coste rettificata di pietra non locale (beola), posate a correre, che la rendono simile ad altre piazze di località situate in territori paesaggisticamente differenti (Varallo, Borgosesia) - fraz. Rima

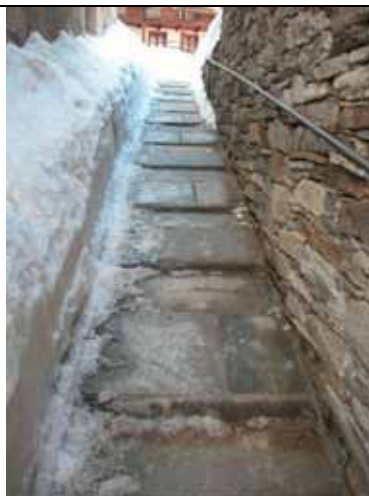
Rampa pavimentata con nuove lastre di pietra di grande formato (pietra di Luserna) - fraz. Rima

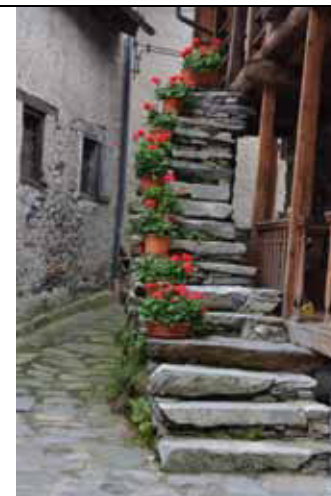
Vecchia scala con gradini monolitici di pietra locale (gneiss) - fraz. Rima

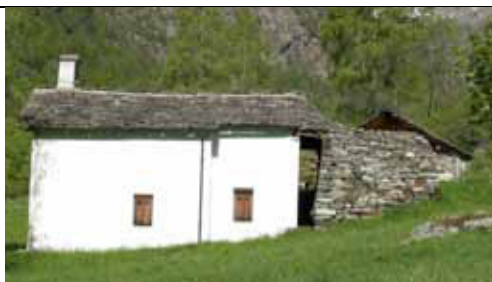
Massiciata in pietra a forma di cuneo, costruita sul retro della chiesa di S. Nicolao per proteggerla dall'urto di eventuali valanghe, deviando ai lati la massa della neve. Come si vede nella foto a destra la forma è simile a quella delle pile dei ponti in muratura, progettate per resistere all'urto della corrente - fraz. Rima

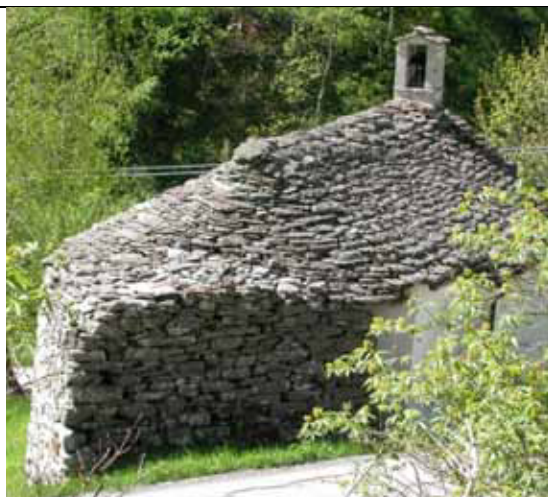
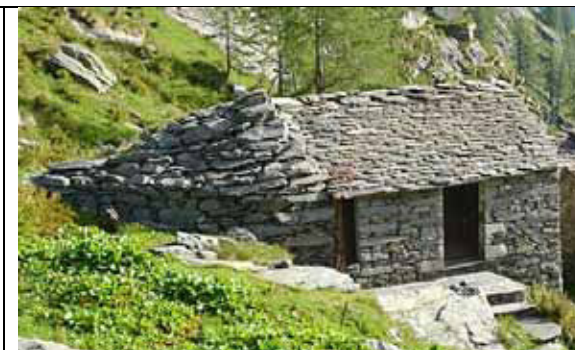
Massiciata paravalanghe in pietra costruita a ridosso di una baita - Alpe Valmontasca

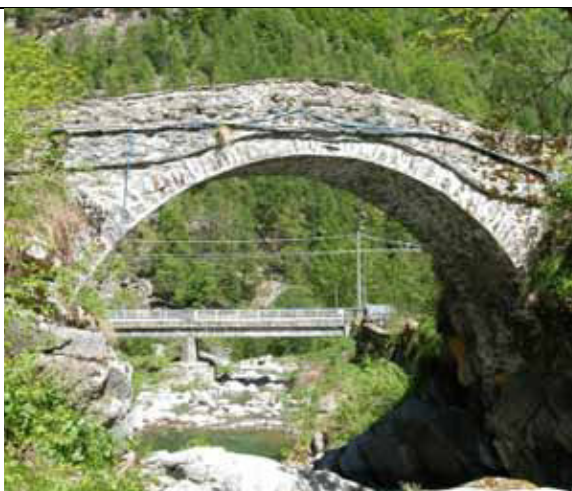
Ponte ad arco in pietra sul torrente Nonaj  
- Rima S. Giuseppe

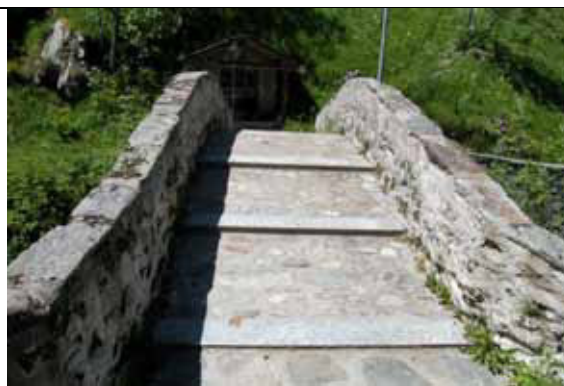
Recente rifacimento della pavimentazione eseguita con pietre annegate in abbondante malta cementizia e scalini costituiti da elementi con superficie liscia e costa rettificata

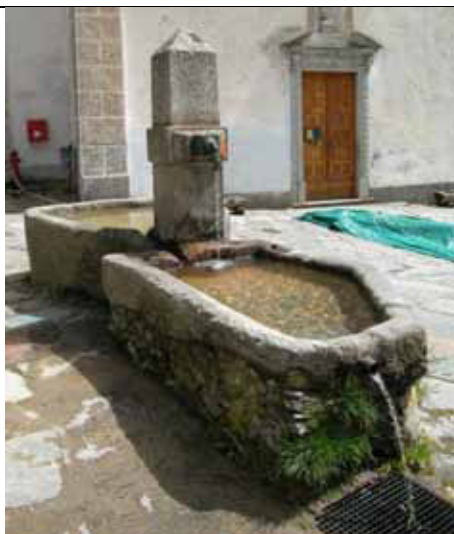
Fontana a doppio bacino monolitico (due massi lavorati di gneiss locale) - fraz. Rima

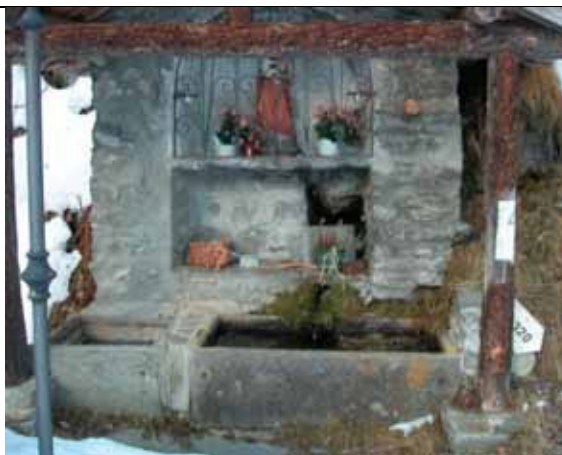
Doppia fontana in pietra (gneiss locale) di tipologia a lastre assemblate posizionata davanti ad una cappelletta - San Giuseppe

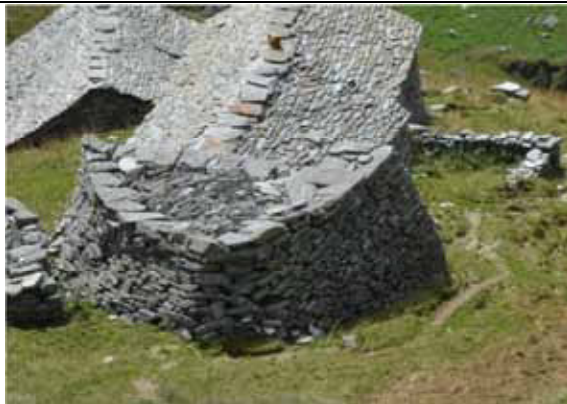
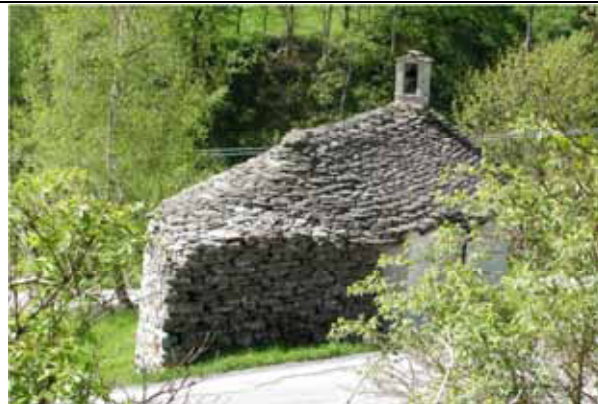
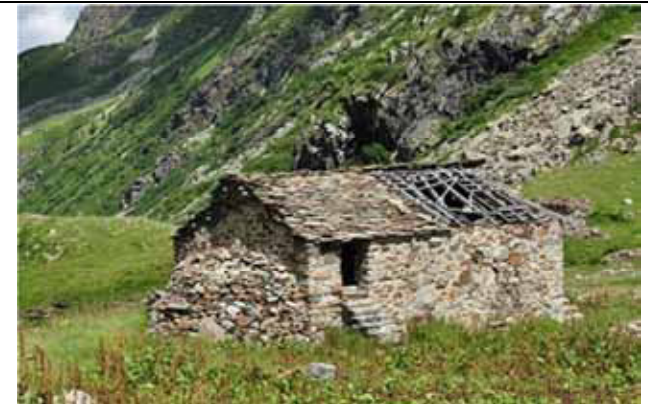
Si tratta di strutture realizzate in pietra a secco, addossate a edifici di montagna (baita, chiesa), sul lato esposto alla traiettoria di probabili o eventuali slavine e valanghe, con lo scopo di ridurre l'impatto indotto dalla neve sul fabbricato. La particolare forma 'a cuneo' dei frangi-valanghe, molto simile a quella delle pile dei ponti che deviano la corrente per ridurre la pressione dell'acqua sulla struttura, divide la massa della neve dirottandola nelle direzioni laterali al fabbricato. Sono costruzioni a volte semplici e rudimentali, poco più di un ammasso di pietre, altre volte imponenti per le dimensioni o raffinate per la precisione tecnica e la cura nella scelta e nella posa delle pietre con cui sono state erette. Sono in pietra a secco, senza malta di calce o conglomerato di cemento, perché realizzate in montagna, anche a quote elevate ove non ci sono più neppure gli alberi, dove la pietra è l'unico materiale resistente disponibile e il più semplice da utilizzare.

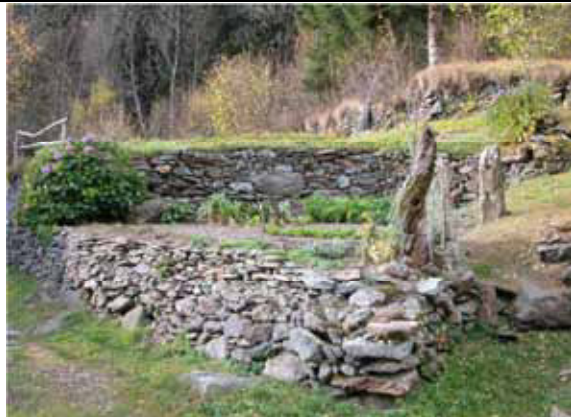
*Piccoli terrazzamenti per coltivazione di orti  
- Riva Valdobbia*

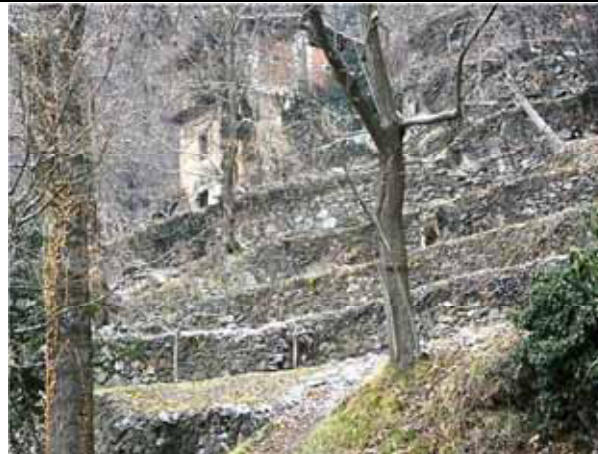
*Terrazzamenti per coltivazioni e sistemazione  
versante - Varallo, Sacro Monte*

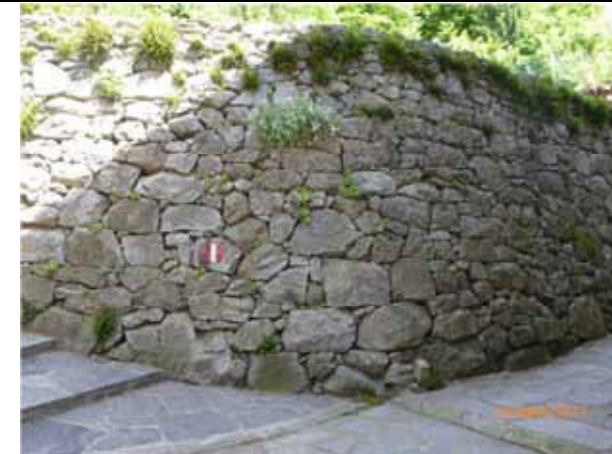
*Muraglione di contenimento terreno in pietre di  
granito - Vanzone*

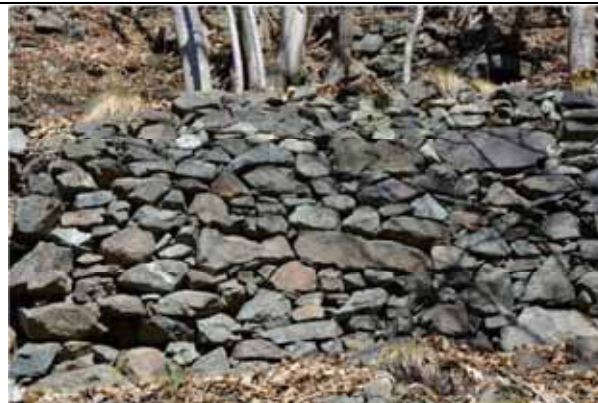
*Muretto in pietre di formato irregolare e pezzatura  
mista di gneiss della serie kingizitica - Sabbia*

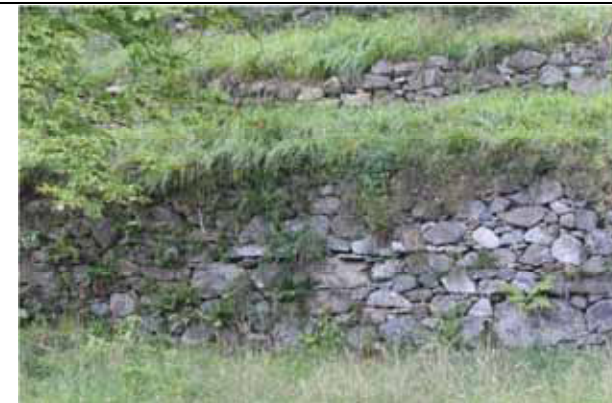
*Muretti di terrazzamento con sommità inerbita  
- Cravagliana*

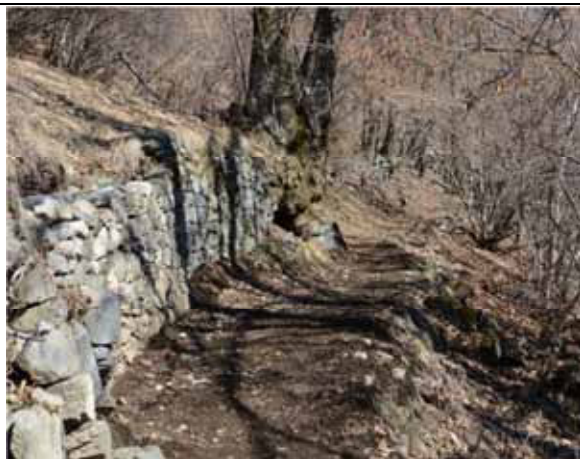
*Muretto per taglio del pendio e inserimento di sentiero - Sabbia*

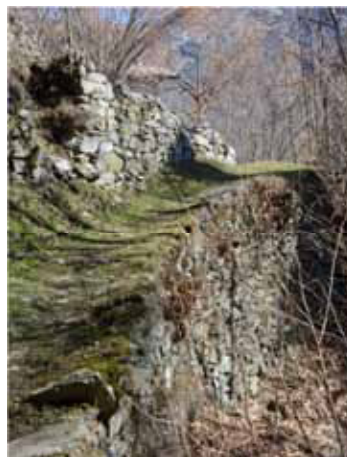
*Muretti funzionali al tracciato: a monte del muro trattengono il terreno del versante, a valle sostengono la mulattiera - Val Sabbiola*

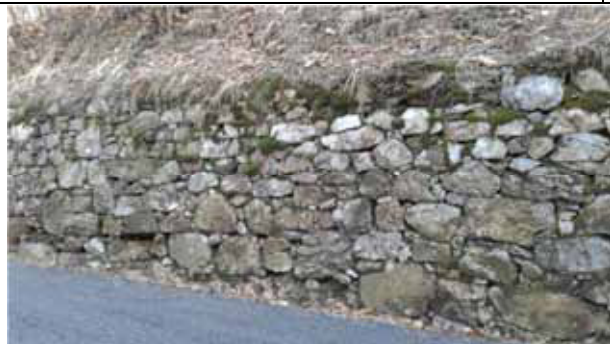
*Muretto di contenimento terreno lungo una strada, eseguito con pietre in gneiss della serie kingizitica - Parone*

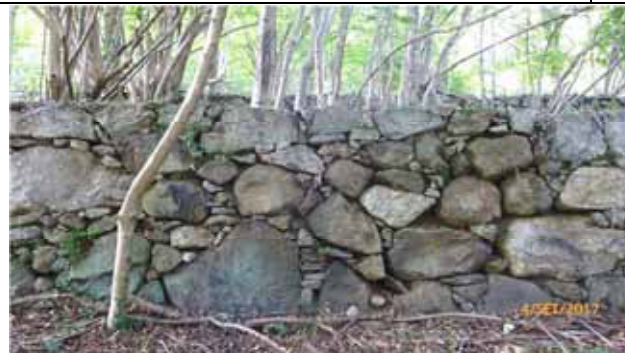
*Muretto in gabbri con elementi di dimensioni molto varie, abilmente incastrati - Brugaro*

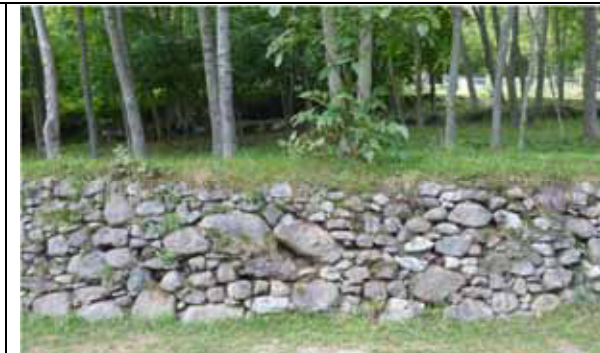
*Muretto in gabbri, con presenza di elementi di grandi dimensioni - Brugaro*

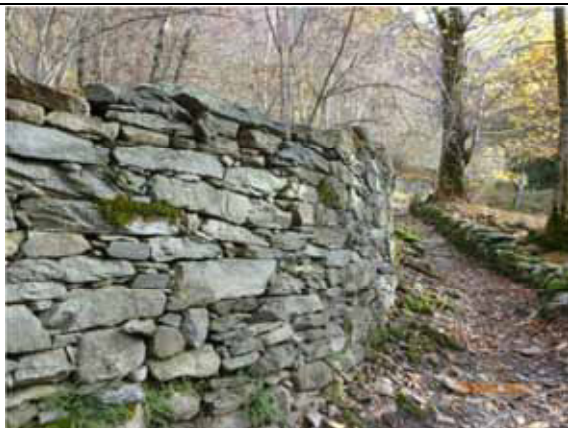
*Muretto in gneiss anfibolitici squadrati a mano  
- Mollia verso Grampa*

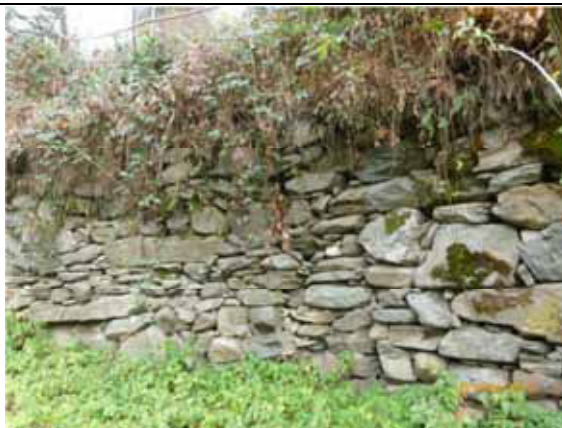
*Muretto in gneiss anfibolitico, di pezzatura molto  
variabile – Mollia sopra al cimitero*

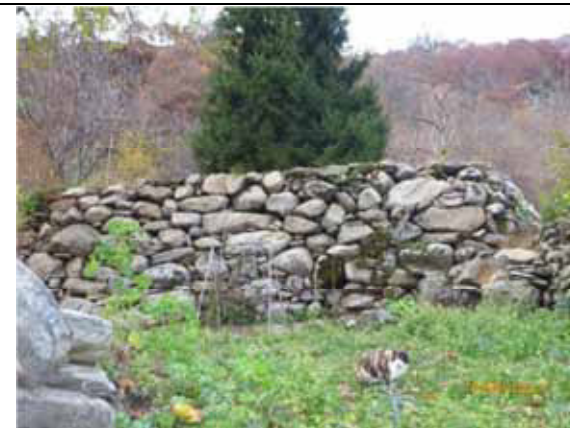
*Muretto in gneiss con materiale alluvionale,  
tondeggiante, non lavorato  
- Mollia verso Piana Fontana*

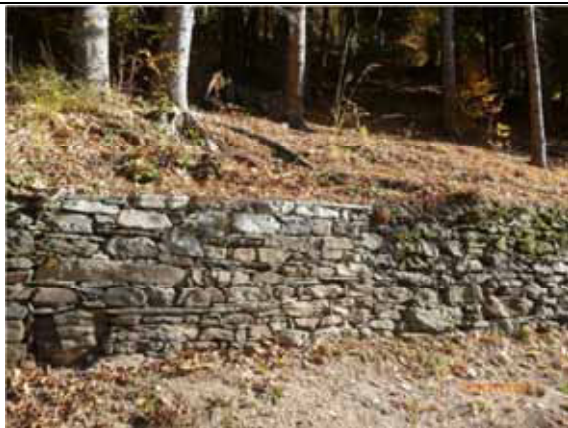
*Muretto in gneiss tabulare, lavorato a mano e posato a  
corsi regolari - Rossa*

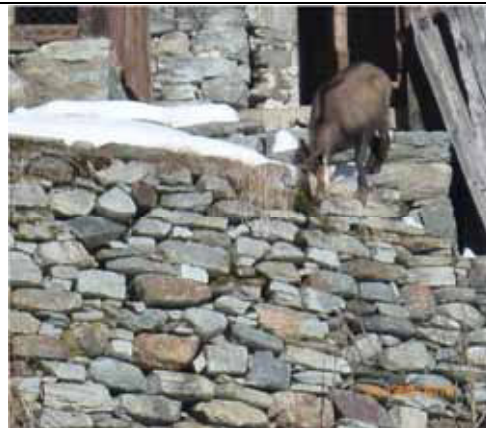
*Gneiss e gneiss anfibolitici, sbazzati a mano - Campo  
Ragozzi (Rimasco)*

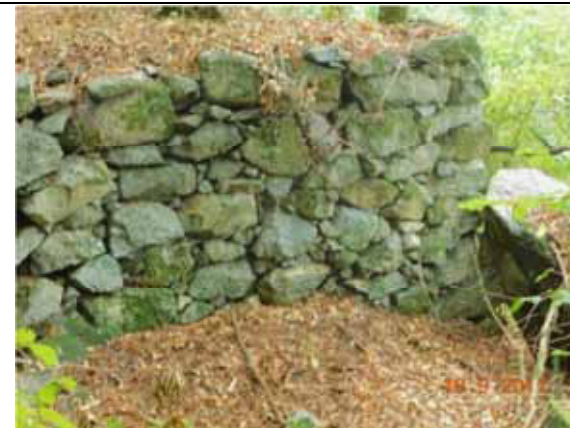
*Muretto in granito, con elementi di scarto di  
cava, di forma poliedrica - Quarona*

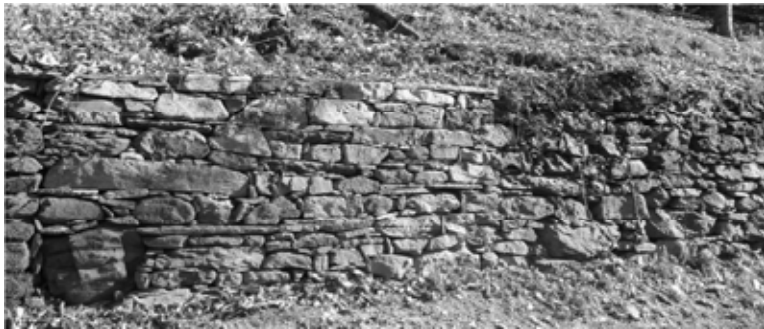
1

A seconda del tipo prevalente di materiale impiegato i muretti presentano una texture variabile tra quella a corsi sottili e quasi regolari, formati da elementi allungati di pietre a marcata scistosità (immagine 1), a quella con corsi ad andamento del tutto irregolare -tanto da non potersi definire 'corsi'- (immagine 2), quando il muretto è costruito con pietre tondeggianti, quali i sassi e ciottoli prelevati dal greto dei torrenti o materiale detritico alluvionale.

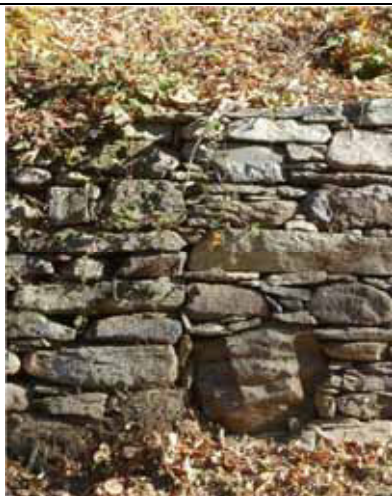
*Errore esecutivo: giunto verticale*

Per il danneggiamento del muro e il suo dissesto strutturale le cause sono: errore di progettazione ed esecuzione del muro o dell'intero terrazzamento, abbandono dell'area terrazzata con conseguente crescita incontrollata di alberi troppo vicini al bordo del terrazzamento o di vegetazione infestante dentro e sopra ai muretti, avvenimenti riconducibili a cause naturali/ambientali (alluvioni, smottamenti, caduta di piante sul muro) o antropiche (sovraccarichi dovuti al passaggio con mezzi troppo pesanti, movimenti terra che interessano un'area troppo vicina al muro, urti di tipo meccanico). I fenomeni di dissesto indotti dalle cause elencate si configurano in: fessurazioni, fuori piombo, spancamenti, sconnessione fino alla possibile espulsione di elementi, deformazioni localizzate, dislocazioni, cedimenti differenziali, parziali crolli, crollo generale.

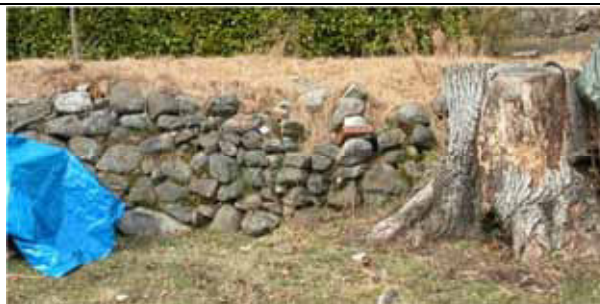
*Crollo parziale e incipiente 'smontaggio' del muro, provocato dalla fuoriuscita accidentale di alcune pietre e aggravato dal passaggio di persone e animali*

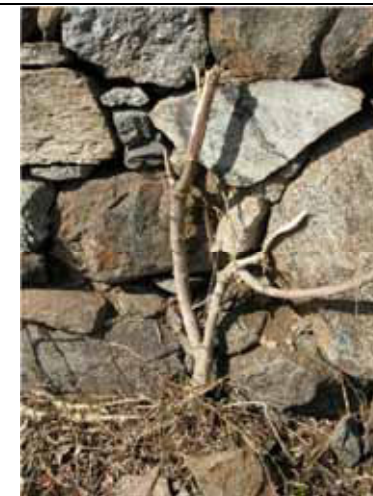
*Vegetazione infestante tra le pietre*

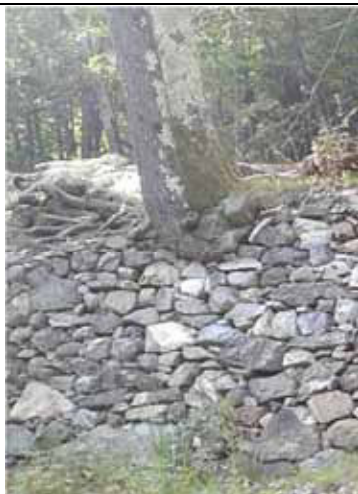
*Albero inglobato sopra al muro*

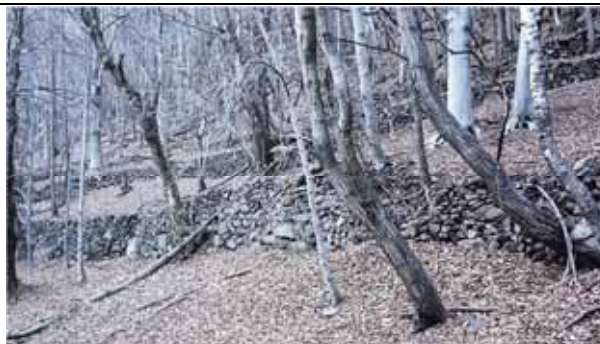
*Serie di terrazzamenti agricoli, ora abbandonati, con crescita incontrollata delle piante e progressivo crollo dei muretti in pietra a secco*

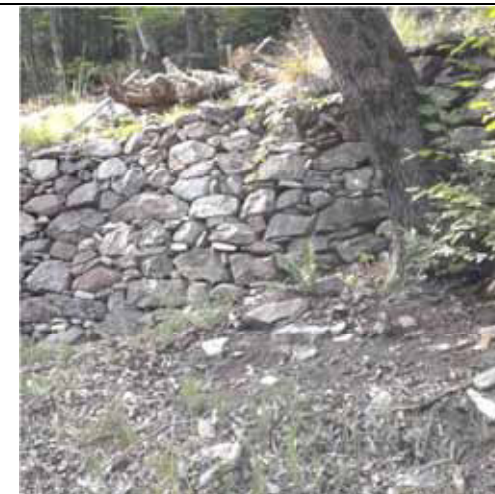
*Albero addossato al piede del muro*

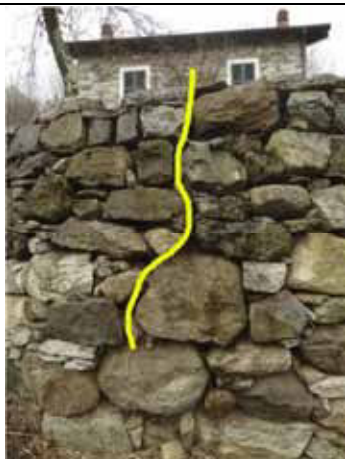
*Fessurazione: giunti verticali non sufficientemente sfalsati*

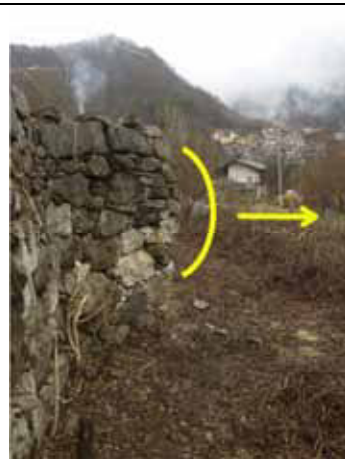
*Spanciamento della parte mediana del muro*

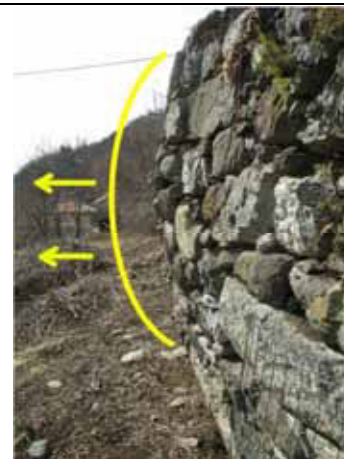
*Spanciamento nella parte superiore del muro*

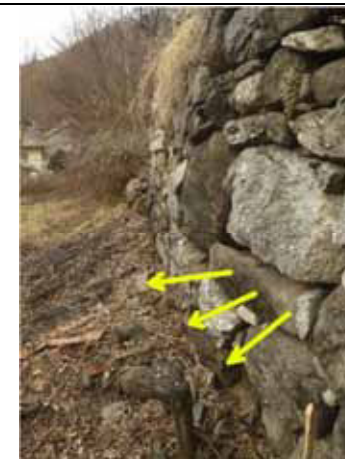
*Fuoriuscita, con inizio di espulsione, di una pietra*

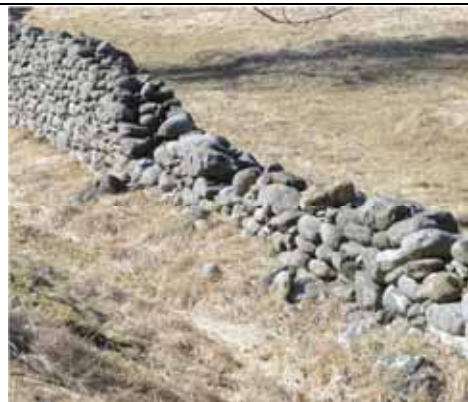
*Rotolamento a terra di alcune pietre*

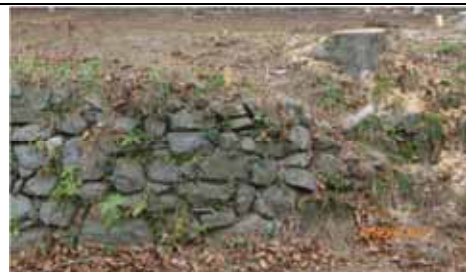
*Caduta di pietre e progressivo smontaggio del muro dovuto al passaggio di animali e persone*

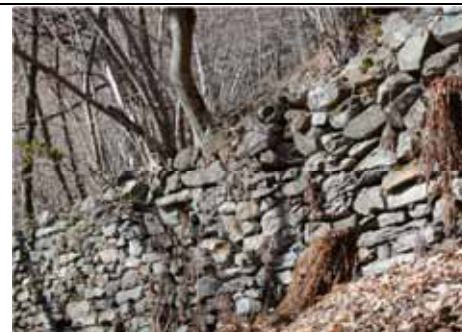
*Dislocazione e traslazione in avanti di una porzione di muro, spinto dalle radici di un albero*

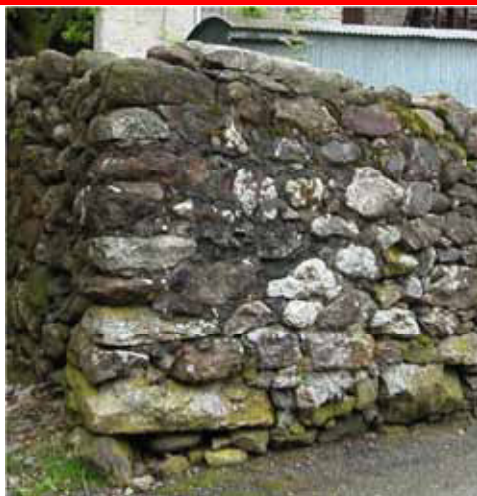
*Grossolana risarcitura con malta cementizia su vecchio muro in pietra a secco*
