# COMUNE DI ALTO SERMENZA

# REGOLAMENTO EDILIZIO COMUNALE

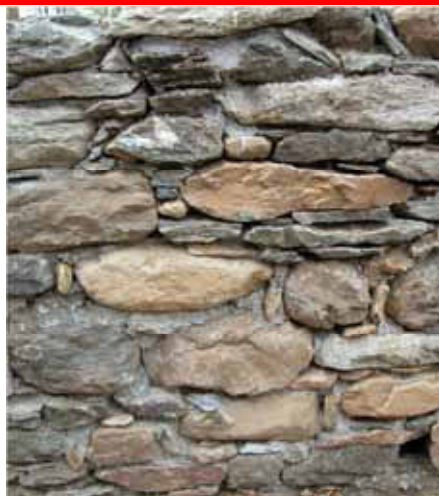
*Nuovo muro con pietre posate con malta cementizia*

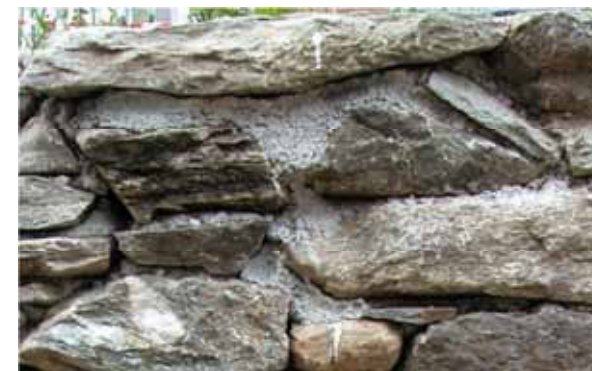
*Muro con elementi lapidei allettati con impiego di malta cementizia, che risulta visibile nei giunti e sborda sulle pietre*

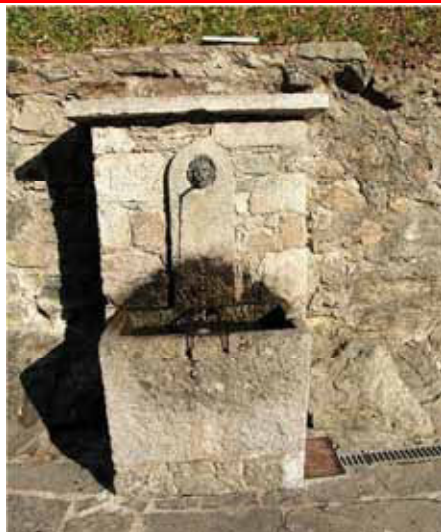
*Muri in pietra con malta di allettamento*

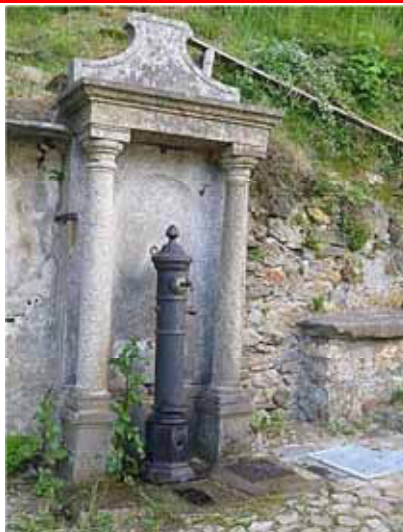
*Rinzaffo di malta cementizia su muri in pietra a secco*

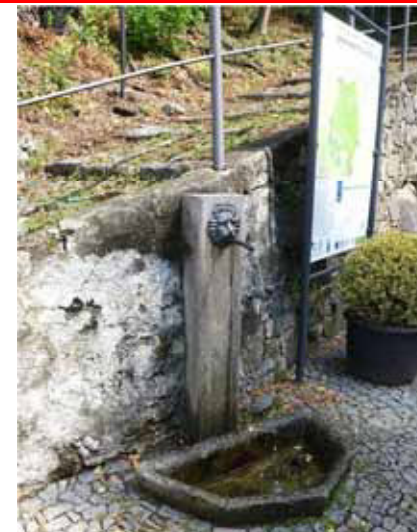
*Risarciture e rinzaffo di malta su vecchio muro a secco*

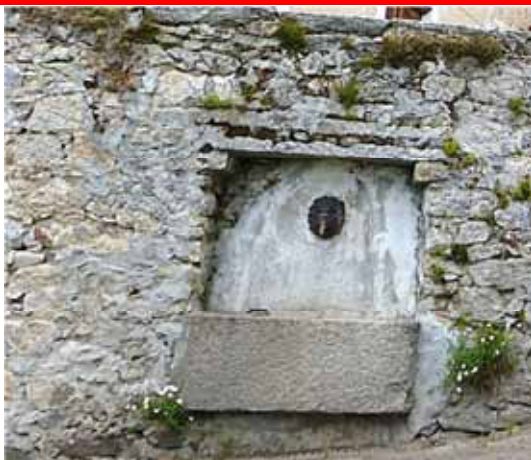
*Rinzafo in malta cementizia*

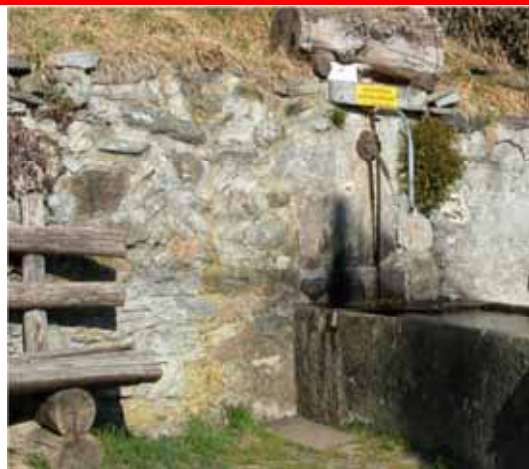
*Rinzafo in malta cementizia*

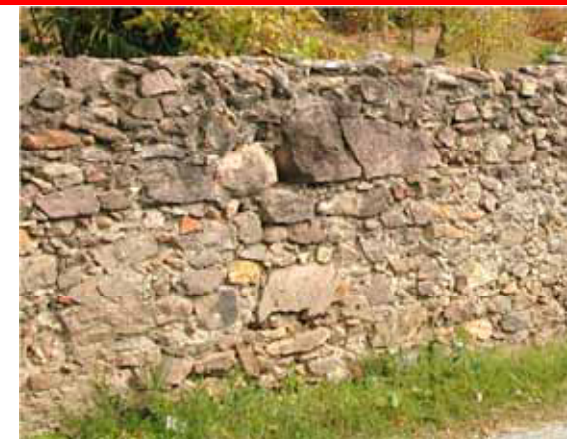
*Allettamento con malta*

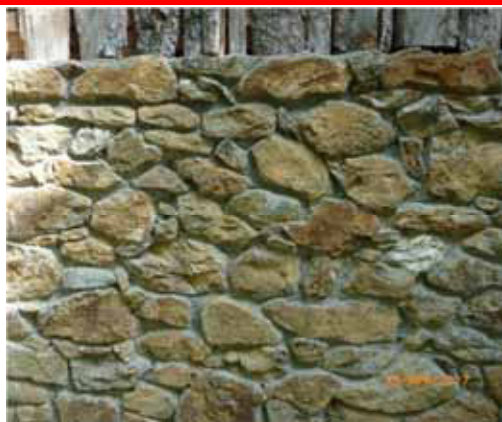
*Tutti i giunti sono ripresi in malta cementizia a sottolivello, ma visibile, anche per la colorazione nettamente differente rispetto a quella delle pietre*

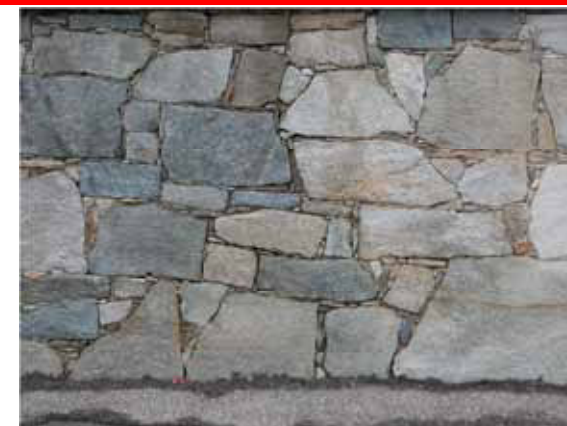
*Superficie perfettamente a filo per un muretto in pietra a vista, con elementi lavorati e messi in opera con malta e minuziosa scagliatura dei giunti*

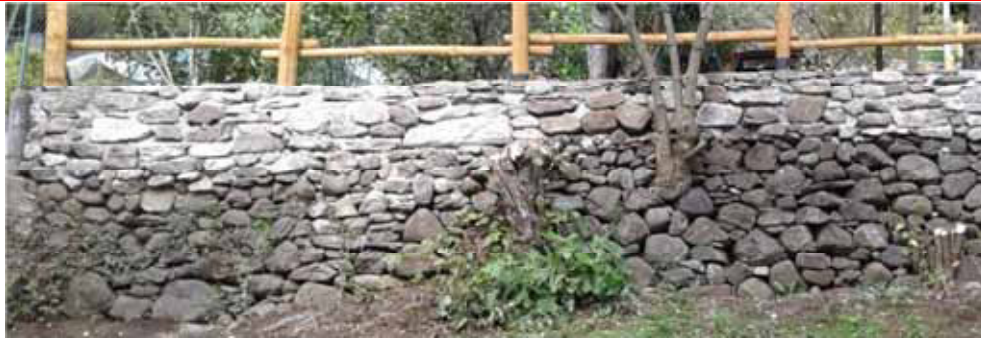
*La revisione, con ripristino delle aree sconnesse o crollate, o la sopraelevazione di un vecchio muro a secco è giusto che sia eseguita impiegando il materiale proveniente dal crollo o altro materiale di recupero, analogo a quello del muro oggetto di intervento. Ma, al fine della tutela del patrimonio rurale tradizionale, anche la tecnica esecutiva deve essere la stessa, ossia, rigorosamente a secco e non è ammesso l'impiego di malta cementizia*

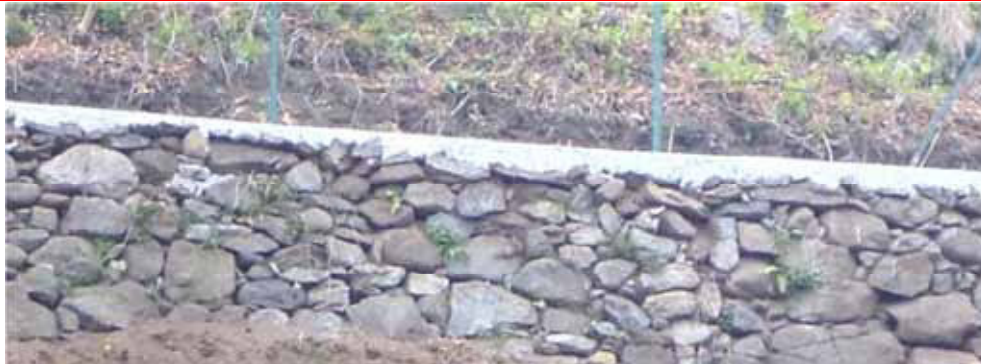
*La copertina in malta cementizia, funzionale al fissaggio di una recinzione metallica al di sopra del muro, oltre che antiestetica, snatura il concetto di muro eseguito con tecnica tradizionale a secco e introduce materiali non idonei (cemento, picchetti e rete metallica)*

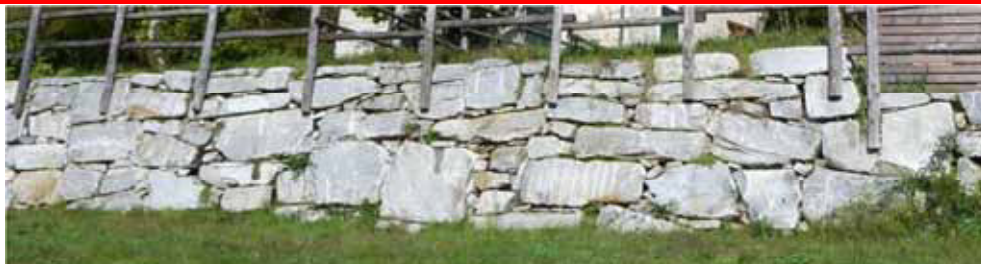
*Una scogliera è una struttura 'a secco', è drenante ed ecologica, in quanto crea un ambiente adatto alla microflora e microfauna (rettili, insetti) ma, costruita con grossi massi, solitamente di tipo litologico estraneo al contesto ambientale e movimentati meccanicamente con mezzi rumorosi e pesanti, non ha nulla a che vedere con i muretti a secco tradizionali, costruiti con pietre posizionate dalle abili mani di un artigiano*

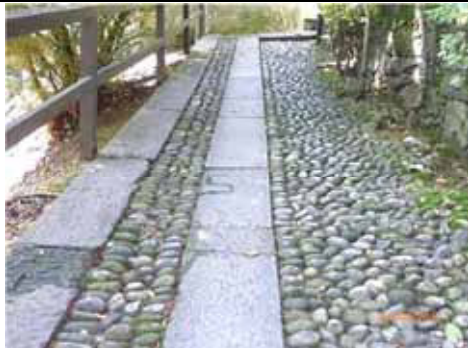
*Sacro Monte: con fasce carraie per carrozzina*

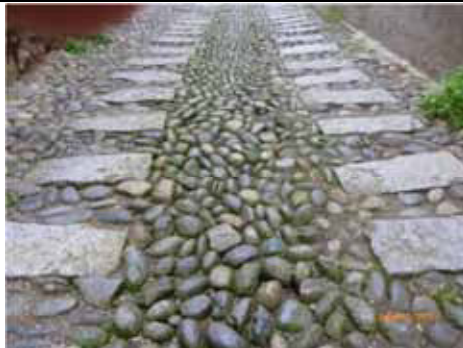
*Soluzione insolita, con lastre segna-passo - Grignasco*

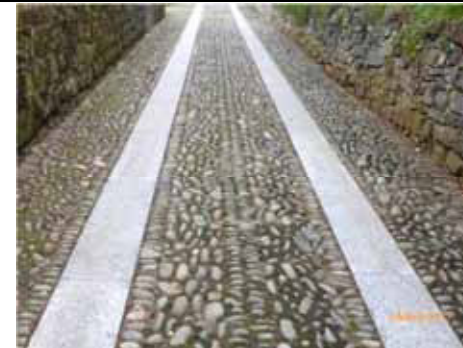
*Con lastre carraie per veicoli – Grignasco fraz. Ara*

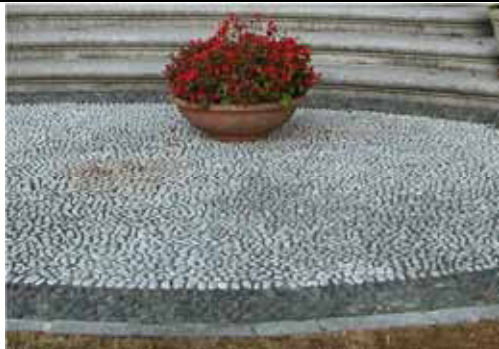
*Ciottoli bi-colore per il sagrato della chiesa  
- Roasio*

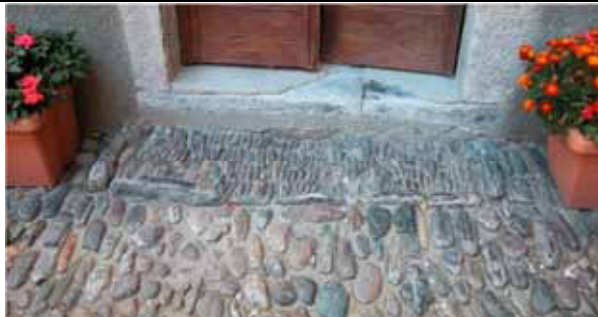
*Nell'acciottolato di un cortile, pietre sottili (pietre verdi e calcescisti locali) posate di costa realizzano una sorta di zerbino sulla soglia di una casa - Alagna*

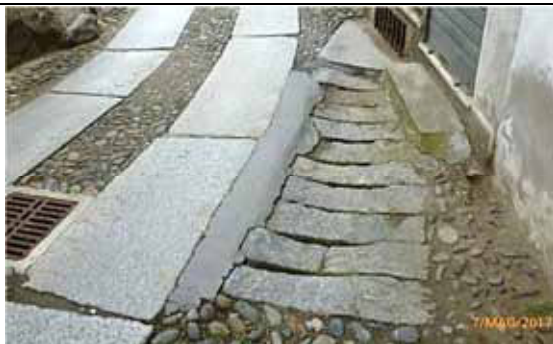
*Caditoia in pietra – Borgosesia fraz. Agnona*

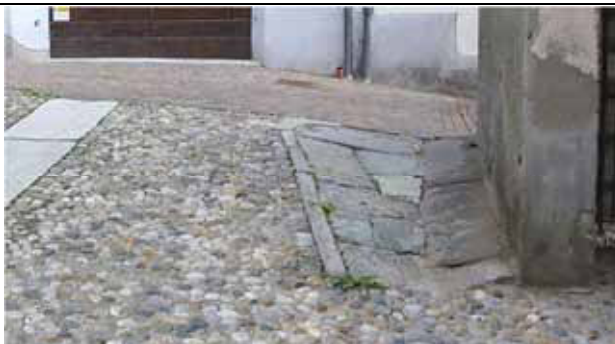
*Strada con canalina a scivolo laterale - Maggiore*

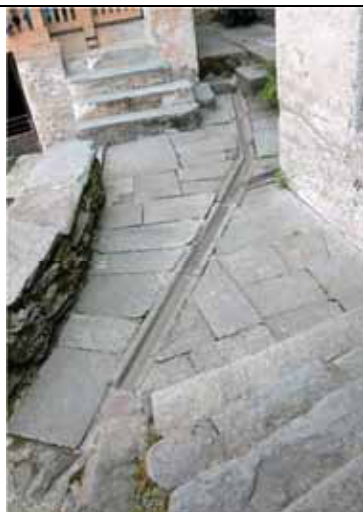
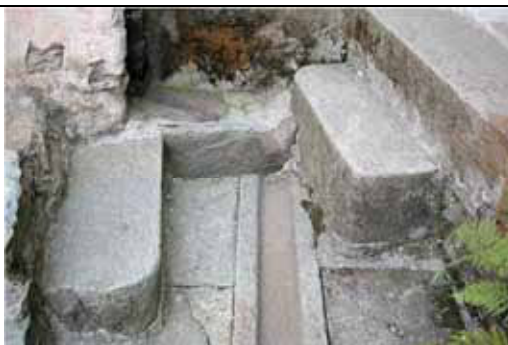
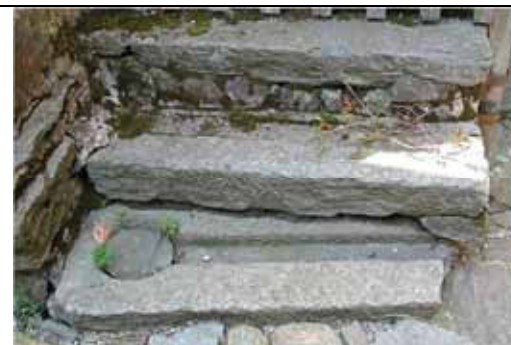
*Bellissima pavimentazione in lastricato di pietra locale (gneiss) con sofisticata realizzazione di un efficace sistema di raccolta e convogliamento delle acque, eseguito con perfetta lavorazione della pietra per ottenere canali e scarichi. Ogni dettaglio rivela una accurata progettualità e una perfetta tecnica esecutiva (sopra e a sinistra) - Mollia fraz. Grampa*

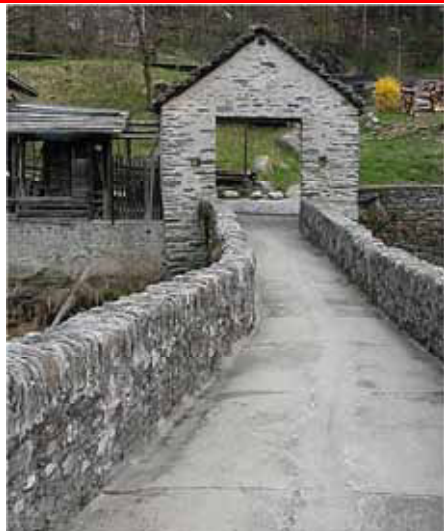
*Cappa in pastina di cemento che cancella la vecchia pavimentazione in pietra*

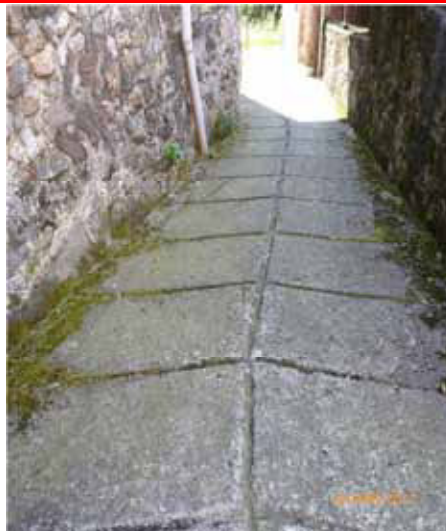
*Vicolo con pavimentazione in cemento, che ha coperto quella tradizionale in pietra*

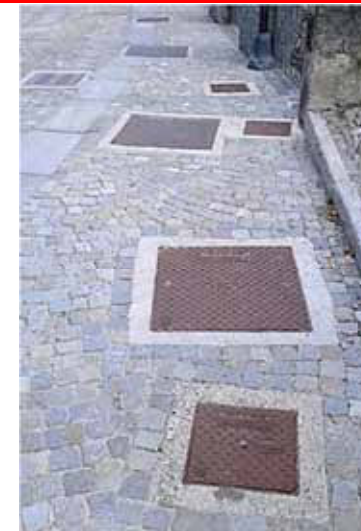
*Nuova pavimentazione a cubetti con sequenza disordinata di pozzetti con coperchi metallici contornati da larghe sigillature in malta cementizia*

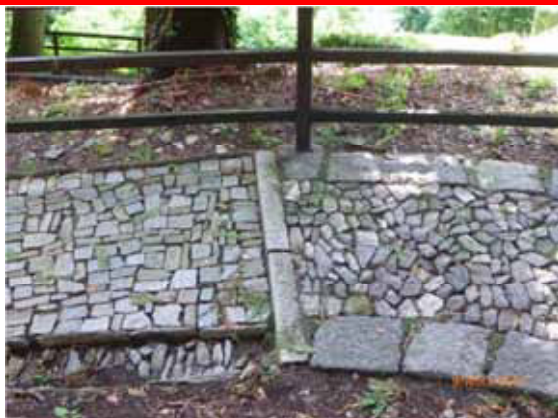
*Risultato negativo di interventi recenti, differenti dall'originale e diversi anche tra loro, sia per il formato, il tipo e la pezzatura del materiale, sia per il sistema di posa*

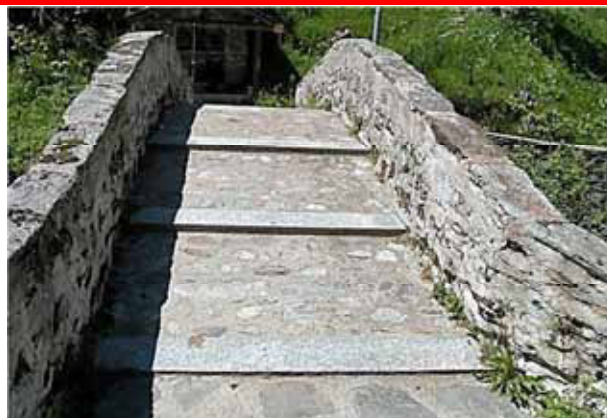
*Abuso di malta cementizia per l'allettamento delle pietre e scalini delimitati da elementi lapidei con finitura superficiale troppo regolare e costa rettificata*

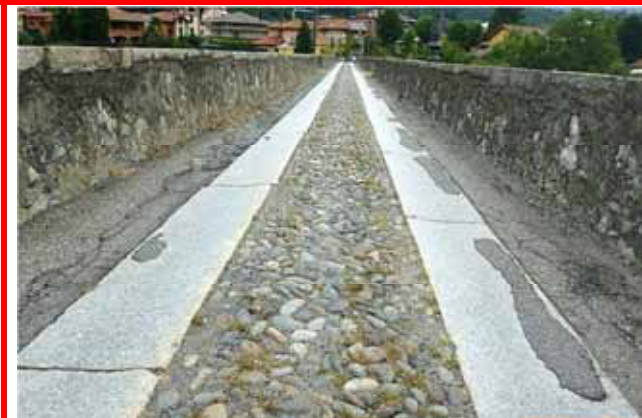
*Tracce del vecchio manto di asfalto ormai logoro, visibili sulla pavimentazione originale in acciottolato e sulle belle lastre carraie*

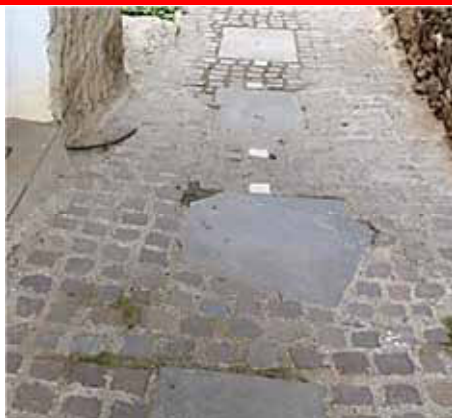
*Sconclusionato collage di materiali di recupero allettati con cemento*

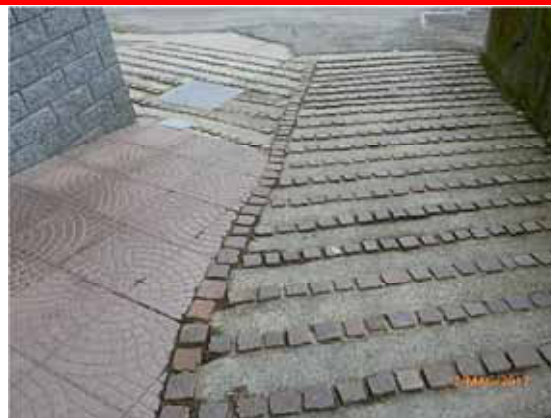
*Bizzarro utilizzo di materiali impropri e mescolati senza alcun criterio*

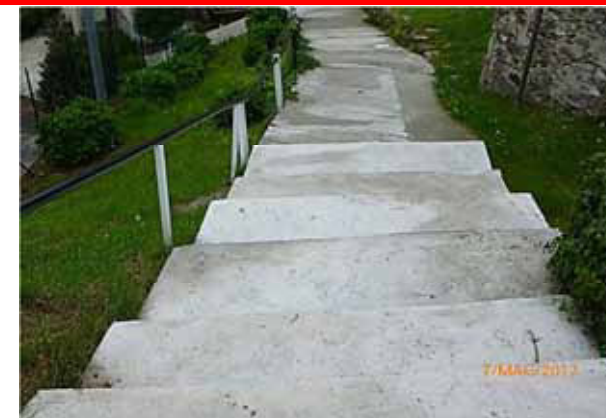
*Vecchia mulattiera con rampe ricoperte da pastina di cemento: materiale inopportuno e dal forte impatto cromatico*

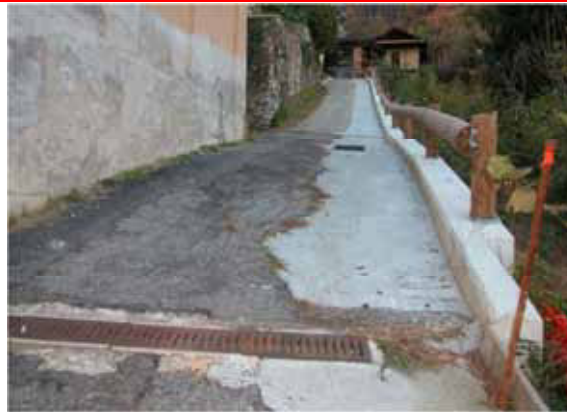
*Strada con pavimentazione in asfalto, ripristinata con malta cementizia lungo il nuovo muro in c.a. L'insieme non valorizza il contesto ambientale del luogo*

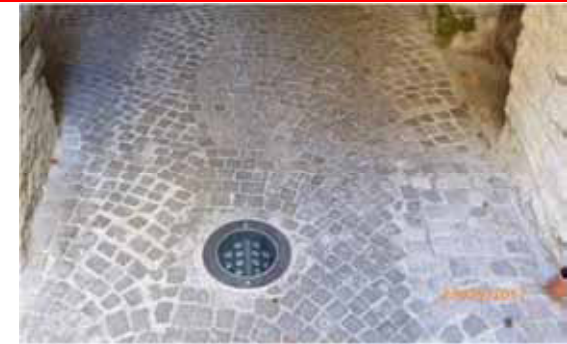
*I ripristini del manto in cubetti di porfido (materiale estraneo alla litologia del luogo!), eseguiti a seguito di interrimento impianti, si notano troppo in quanto non riprendono il disegno della pavimentazione precedente e i giunti tra i cubetti sono più larghi e sigillati con troppa malta*

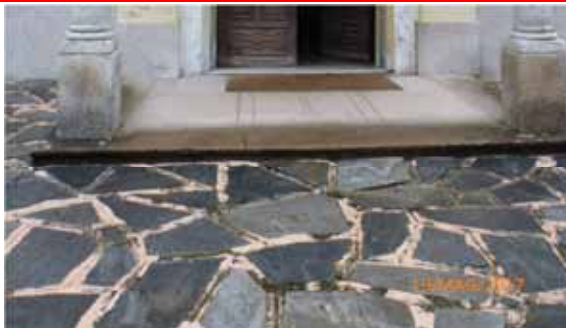
*Sagrato di chiesa a lastricato realizzato con elementi a pezzature irregolari e posati con giunti di malta esageratamente evidenti*

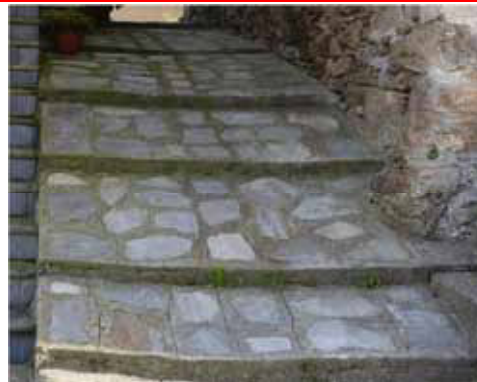
*Lastre di dimensioni ridotte, annegate a raso nella malta del sottofondo e giunti stilati*

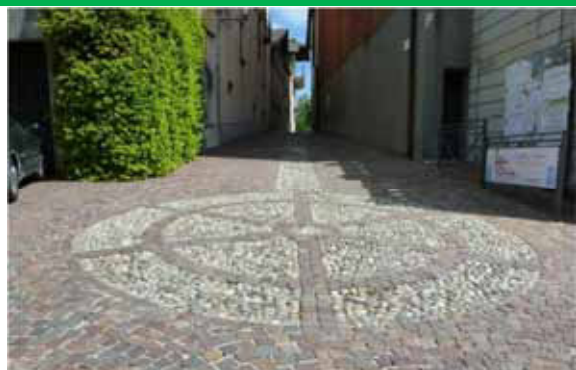
*Disegno geometrico ottenuto con ciottoli e cubetti in porfido - Boca*

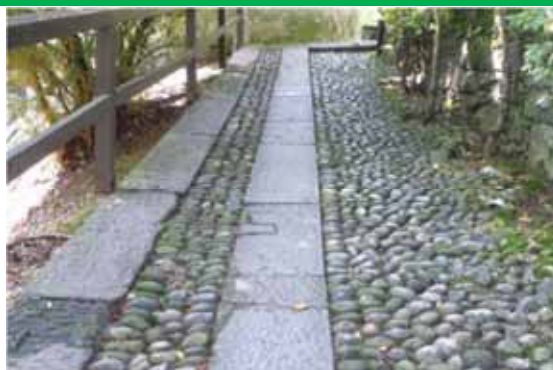
*Acciottolato con fasce carraie per carrozzina - Sacro Monte di Varallo*

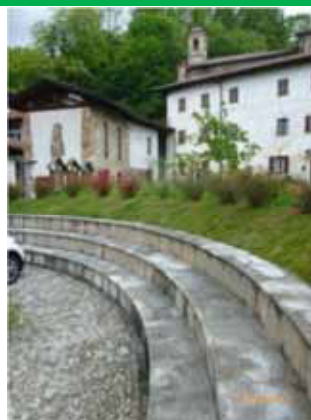
*Interpretazione moderna nell'uso della pietra nella pavimentazione e nell'arredo urbano - Postua*

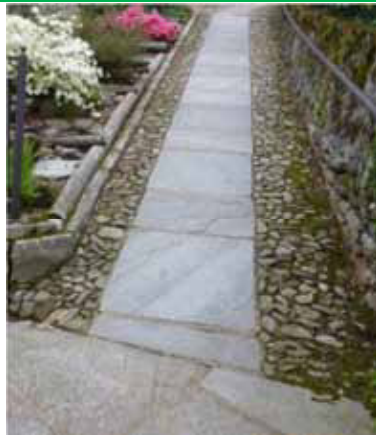
*Rifacimento di pavimentazione in pietra  
- Varallo, fraz. Cavaglia Sterna*

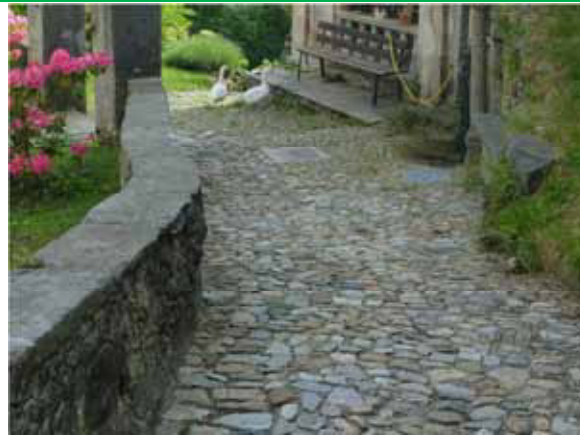
*Ripristino di mulattiera a selciato, con impiego di scapoli di  
pietra locale – Varallo fraz. Morondo*

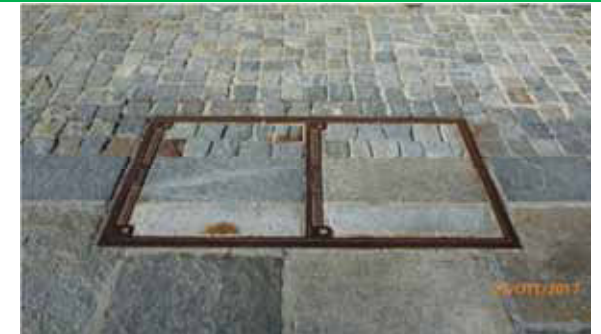
*Tentativo volonteroso di mascherare i coperchi dei  
pozzetti integrandoli nella pavimentazione in  
pietra. (Con un telaio metallico di colore grigio, il  
risultato sarebbe stato più efficace) - Alagna*

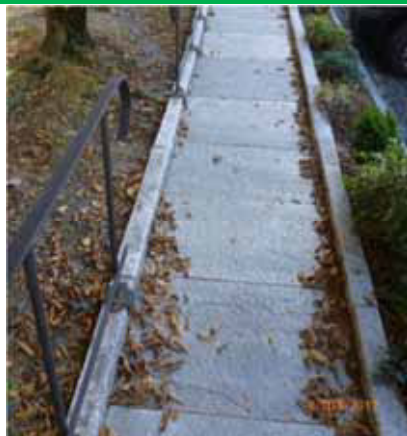
*Rampa lastricata, con pietre di superficie e  
formato regolari e giunti ridotti, accessibile con  
carrozzina - Varallo*

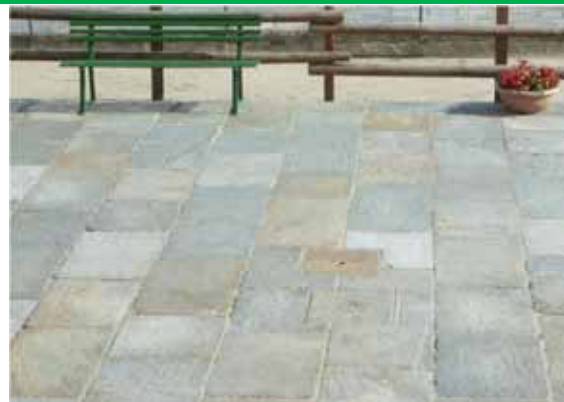
*Nuova pavimentazione a lastricato, con lastre di formato  
regolare, superficie scabra, giunti sottili, coperchi dei  
pozzetti realizzati nella stessa pietra usata per il  
pavimento - Cervatto*

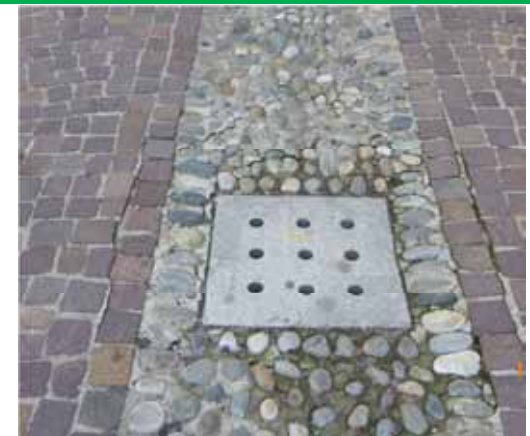
*Caditoia in pietra inserita in fascia di  
pavimentazione ad acciottolato - Boca*

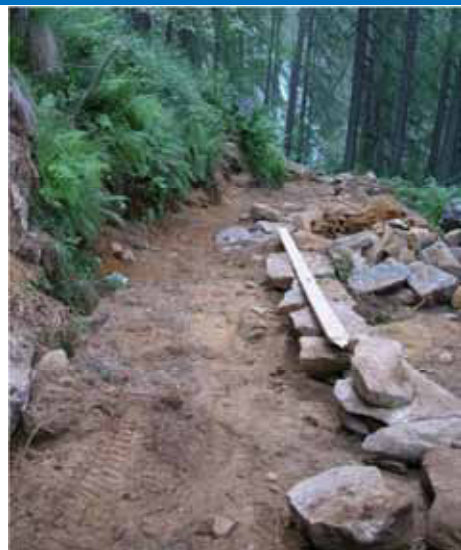
1 - preparazione del fondo in terra battuta sul terreno solido

Con una serie di immagini si illustra il processo di totale ripristino di una mulattiera a selciato eseguita a secco, a mano impiegando pietra locale, in alta montagna

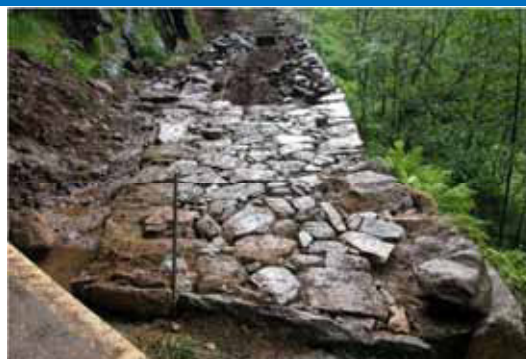
5 - costante controllo dei livelli, della pendenza e della planarità

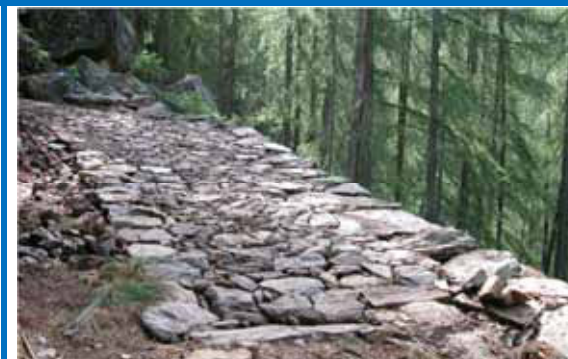
6 - completamento di un tratto

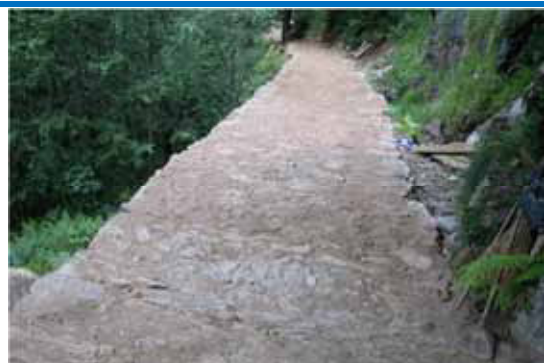
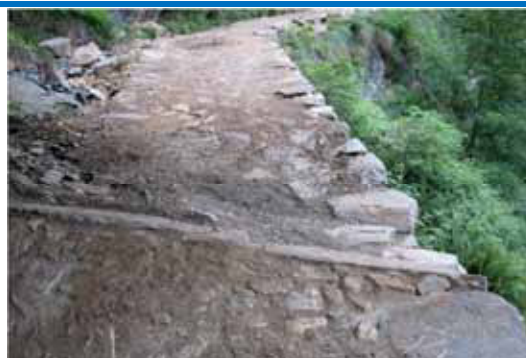
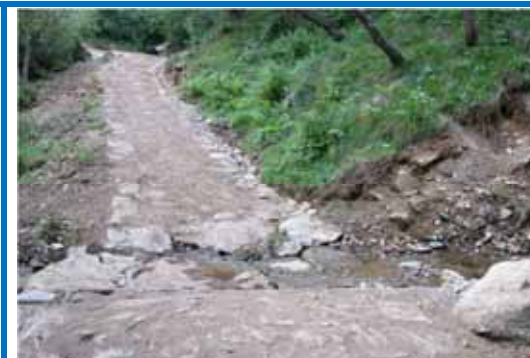
- 7 - intasamento dei giunti con sabbia e terra
- 8 - canaletta trasversale taglia-acqua
- 9 - guado di un rivo a carattere torrentizio

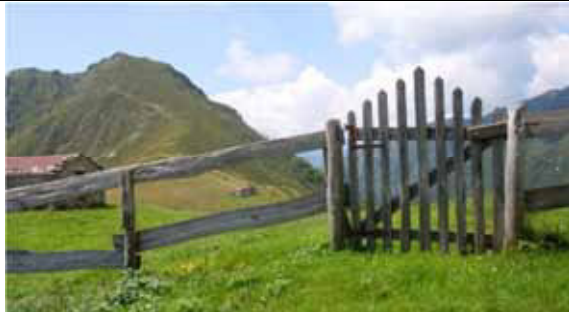
*Recinzione rustica realizzata in alpeggio, con tronchi interi per i pali e tronchi segati a metà per le traverse. Cancellotto in listelli con punta sagomata.*

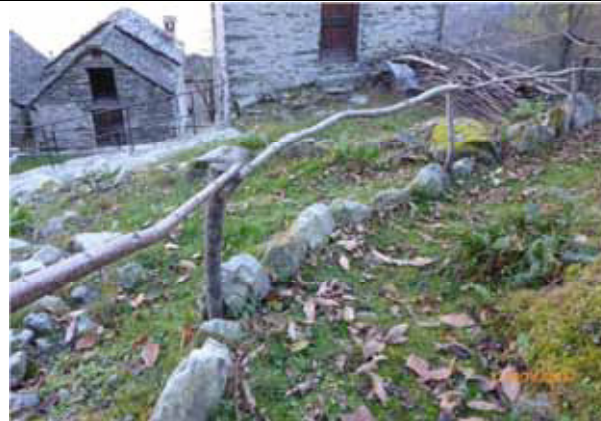
*Rami sottili, curvi e nodosi e pietre di formato irregolare rinvenute sul posto indicano il tracciato del sentiero*

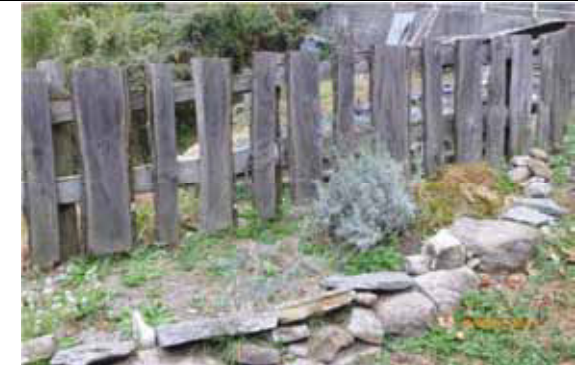
*Tavole di formato irregolare, inchiodate a due traverse orizzontali, in legno di castagno, per la recinzione di un orto*

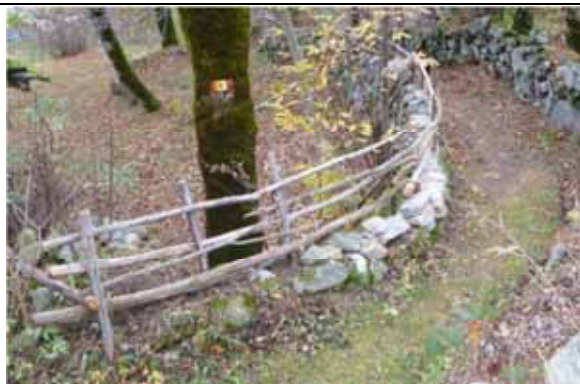
*Recinzione che costeggia un sentiero realizzata raccogliendo pietre e tagliando rami disponibili in sito: i materiali e i colori sono esattamente quelli del paesaggio circostante  
- territorio del Comune di Mollia*

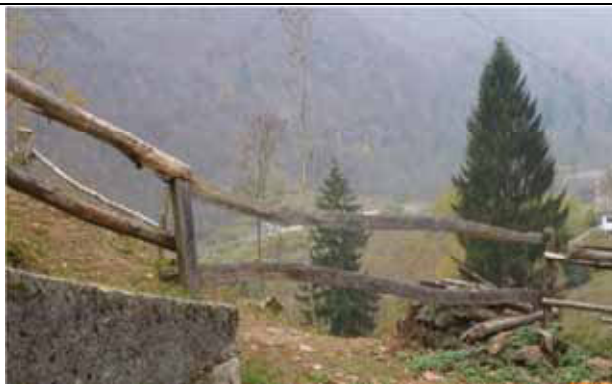
*Elementi di legno curvi e di sezione variabile, con nodosità e irregolarità fisiologiche, fanno sì che le recinzioni si inseriscano in modo organico e integrato nell'ambiente naturale, come un elemento vivo del paesaggio -Cravagliana, fraz. Brugarolo*

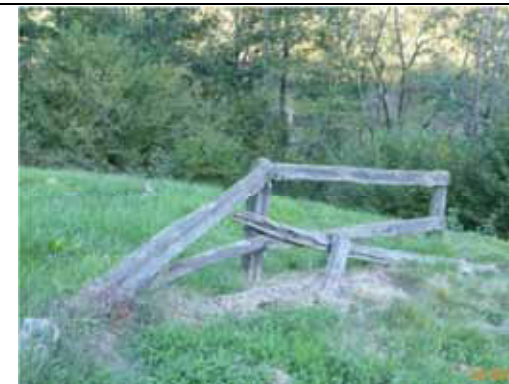
*Utilizzando legname locale, il suo degrado naturale non trasforma il manufatto in un 'rifiuto speciale', perché fa parte dell'ecosistema di quell'habitat  
- Civiasco, fraz. Machetto*

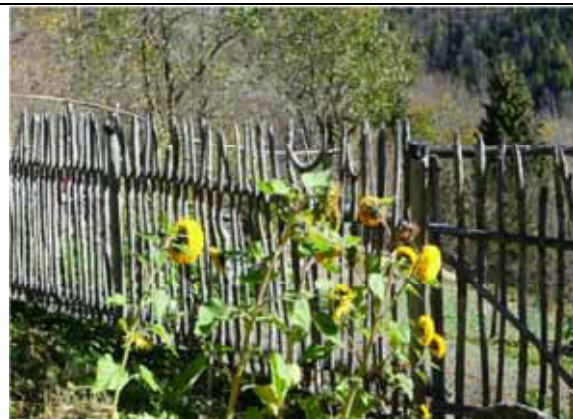
*Steccato rustico realizzato con sottili fusti e rami, di alberi tagliati in sito, fissati a due traverse orizzontali - Alagna, fraz. Dosso*

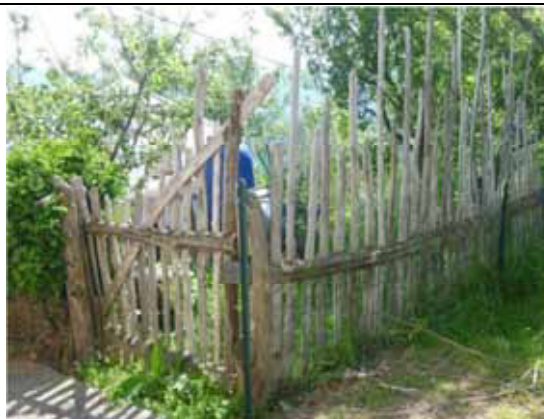
*Recinzione di orto realizzata con due traverse orizzontali, ottenute da mezzi tronchi di sezione adeguata, alle quali è inchiodata una serie di sottili elementi verticali (semi tronchi e rami scortecciati) di altezza irregolare - Borgosesia, fraz. Ferruta*

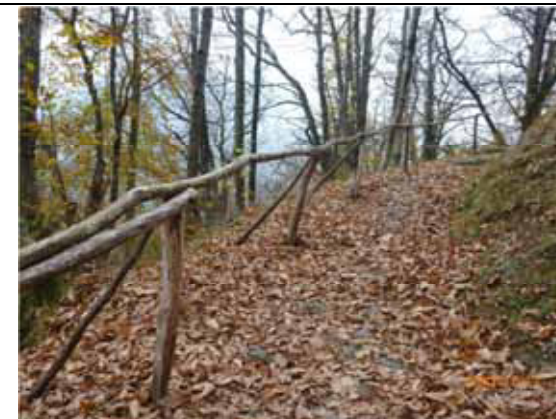
*Una staccionata, particolarmente aerea e leggera, indica la presenza di un dirupo, senza la pretesa di fungere da parapetto anticaduta  
- strada comunale Sabbia - Brugaro di Cravagliana*

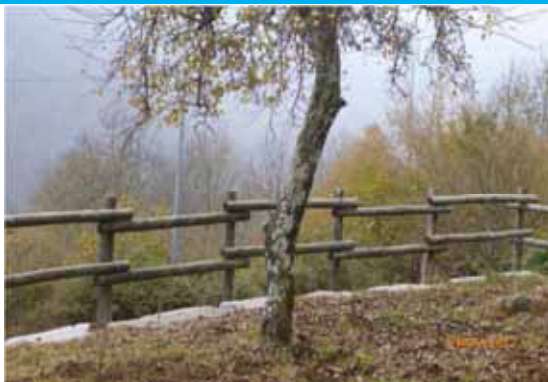
*Parapetto in legno di castagno lasciato naturale, con tipologia a staccionata con doppia fila di traverse, fissato all'esterno del muro di contenimento - Cravagliana, fraz. Brugaro*

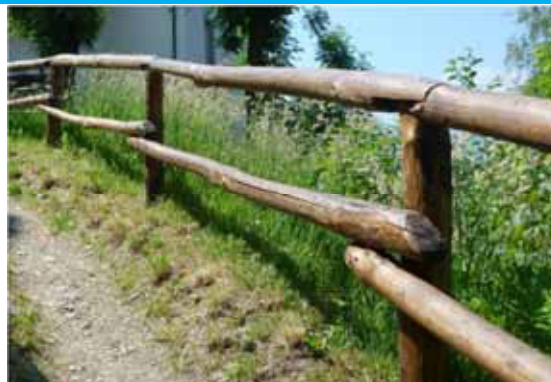
*Staccionata rustica in legno di larice trattato in sito con vernice protettiva. I pali sono infissi nel terreno; le traverse inferiori sono fissate lateralmente e quelle superiori sono inchiodate in sommità ai pali.  
- Rimella, fraz. Sella*

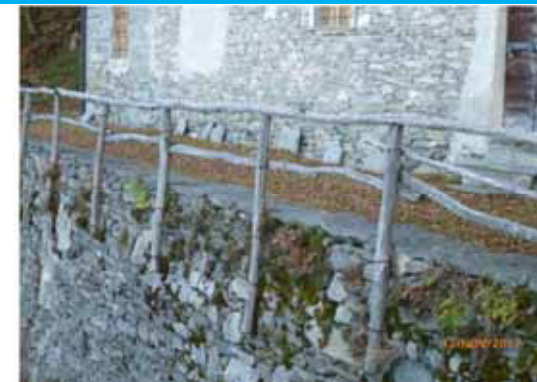
*Parapetto in legno fissato all'esterno del muraglione: perfetta l'armonia cromatica tra legno naturalmente invecchiato e pietre dei muri  
- Boccioleto, Madonna del Sasso*

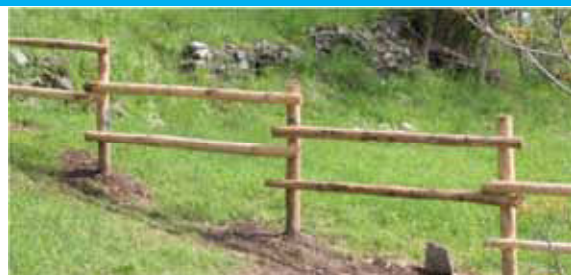
*Staccionata su pendio con elementi posati 'a scalare'. I pali sono infissi nel terreno per una profondità di circa 50 cm. Il legno utilizzato è castagno locale, scortecciato e privo di trattamenti. Sotto la recinzione si intravede un termine in pietra che indica il confine di proprietà  
- Cravagliana, fraz. Brugaro*

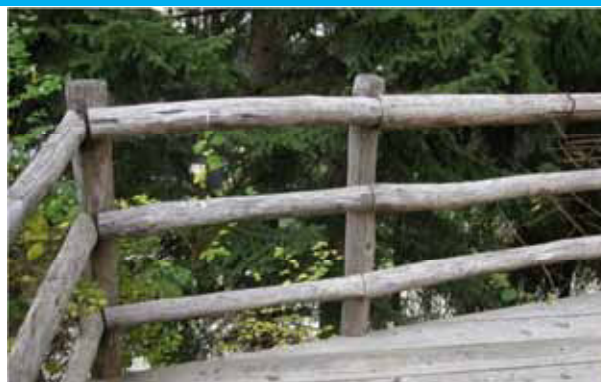
*Staccionata con funzione di parapetto anticaduta, con tre file di traverse fissate ai pali. Il legno, non trattato, presenta un aspetto gradevole dato dall'invecchiamento naturale - Riva Valdobbia*

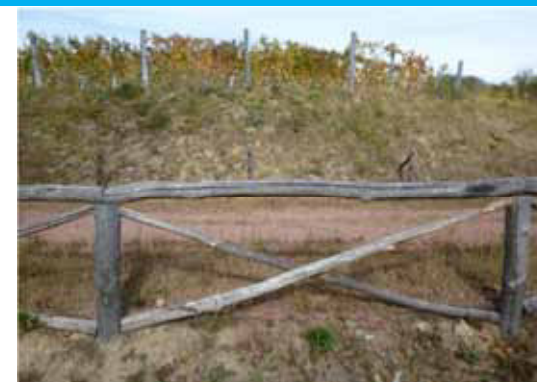
*Recinzione rustica con disegno a croce di Sant'Andrea, in legno di castagno semplicemente scortecciato, a delimitazione di un vigneto  
- strada Traversagna tra Grignasco e Boca*

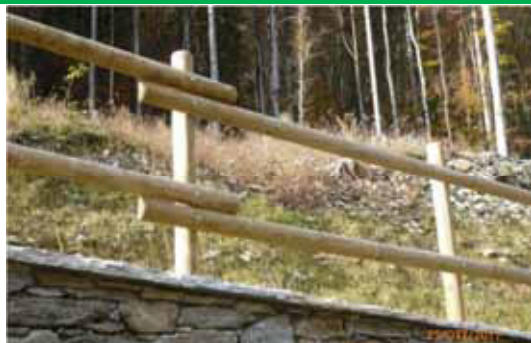
Montanti a sezione circolare e traverse a mezzo legno, fissate esternamente ai pali. Legno di conifera pre-trattato e lavorato in stabilimento; sullo sfondo: bosco di larici  
- Riva Valdobbia

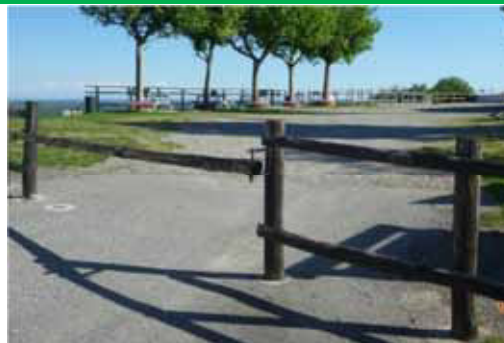
Recinzione con cancello a staccionata, di contenuto impatto visivo perchè particolarmente leggera ed essenziale (a differenza della staccionata a tre giri di traverse, visibile sullo sfondo)  
- Gattinara , Torre delle Castelle

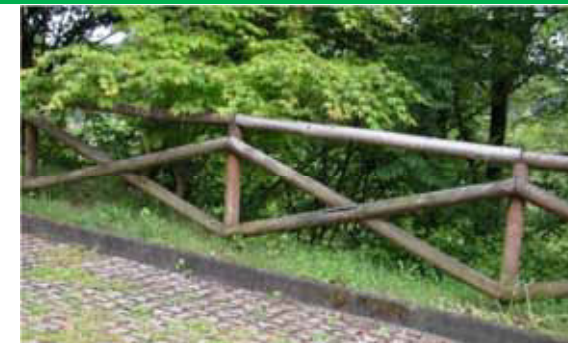
Staccionata in legno con traversa superiore orizzontale e traverse inferiori poste a croce di Sant'Andrea, realizzata con prodotti commerciali lavorati in stabilimento  
- Guardabosone

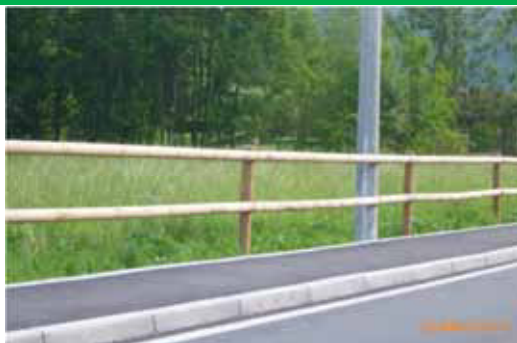
Montanti e traverse in legno di conifera a sezione circolare tornita. Le traverse, particolarmente lunghe in funzione del notevole interasse tra i pali, sono fissate esternamente ad essi  
- Varallo, località Crosa

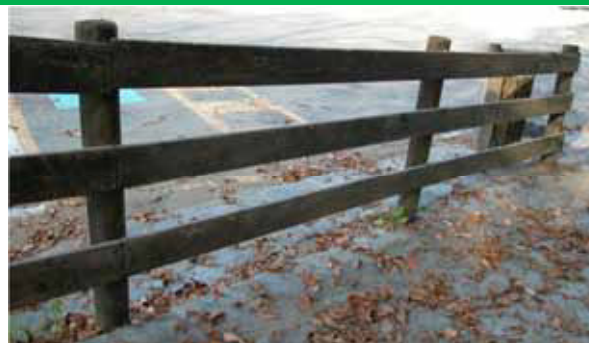
Staccionata in legno con pali a sezione circolare e traverse costituite da tavole segate e piallate, fissate esternamente ai pali, soggette a veloce degrado. Tipologia accettabile solo in area urbana  
- Scopello

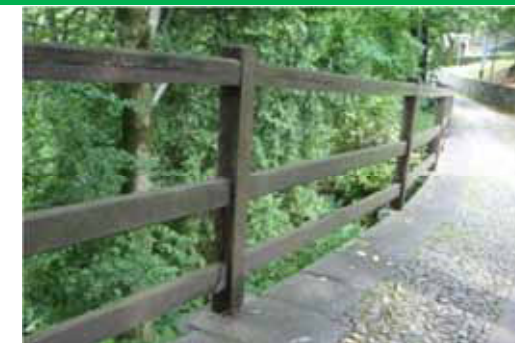
Montanti a sezione quadra e traverse in tavole rifilate e piallate, fissate ai montanti e rinforzate da mensole in metallo. La diversa altezza delle traverse non giova all'aspetto estetico del manufatto  
- Varallo, Sacro Monte

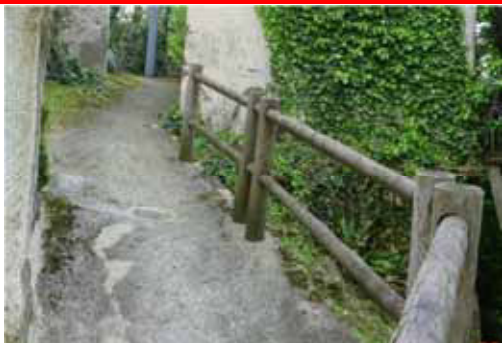
*Legno di conifera stabilizzato in autoclave, con traverse infilate nelle sedi all'interno dei pali. La pavimentazione in cemento e la staccionata industriale, troppo regolare e di colore omogeneo, non giovano alla valorizzazione dell'ambiente rurale*

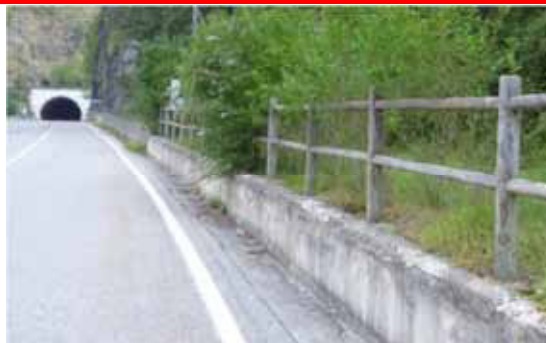
*Staccionata infissa in muro in cemento armato costituita da pali tondi a due fori per inserimento delle traverse passanti. Legno di conifera con trattamento protettivo effettuato in autoclave ed elementi torniti a sezione e lunghezza costanti*

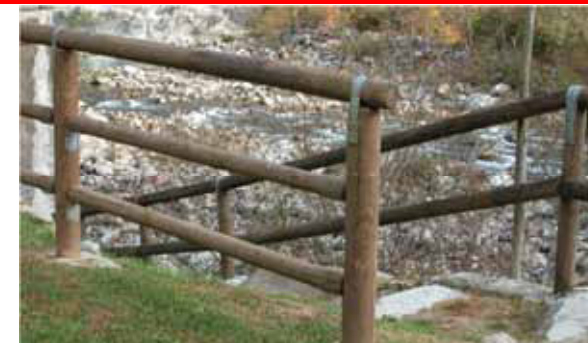
*Tipologia di staccionata con montaggio che si avvale di fasce e mensole metalliche per l'unione e il fissaggio degli elementi in legno torniti a sezione regolare e superficie liscia*

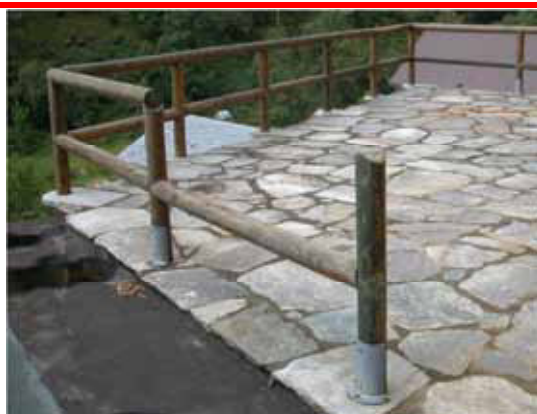
*Legname tornito e fissaggio a terra mediante sede metallica a bicchiere*

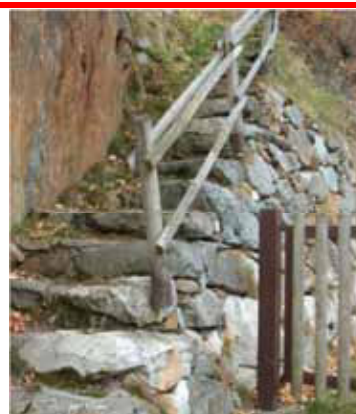
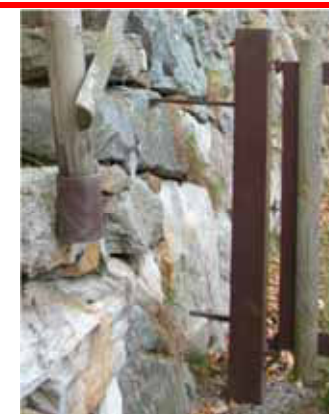
*Legname tornito e fissaggio all'esterno del muro mediante sede metallica a bicchiere. Traverse a mezzo legno*

*Dettaglio foto a sinistra*

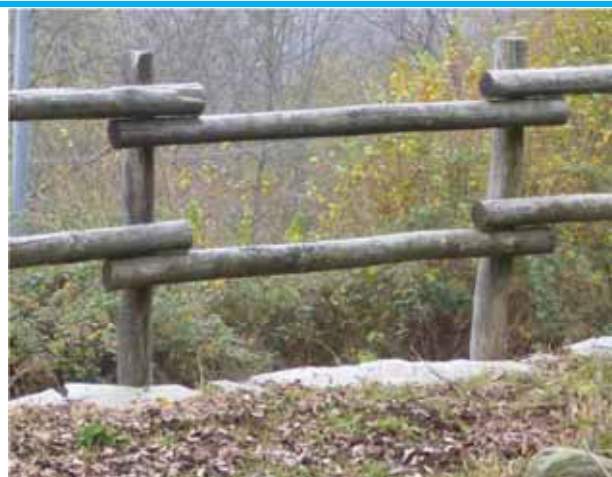
**TIPOLOGIA CONSIGLIATA**

*Legname in castagno semplicemente scortecciato. Le traverse sono fissate mediante viti all'esterno dei pali, così da non ridurre la sezione. I pali sono infissi nel terreno per circa 50-60 cm, o fissati esternamente al muro di contenimento.*

*Il legno di castagno, anche privo di trattamenti, garantisce buona resistenza meccanica e ottima durabilità nel tempo, e assume una colorazione che si armonizza con il contesto cromatico dell'ambiente naturale*

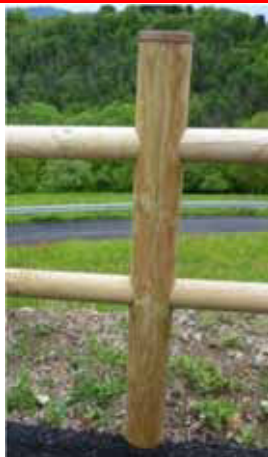
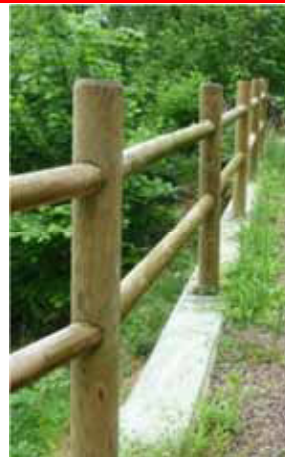
**TIPOLOGIA NON AMMESSA**

*Staccionata di tipo commerciale in elementi torniti a sezione tonda, oppure a mezzo tondo, di conifera (abete o pino) trattati mediante impregnazione in autoclave e cementati nel sottofondo.*

*Nella foto a sinistra la testata del palo è protetta da copertina in lamiera di rame.*

*Recinzioni di questo tipo hanno una durata inferiore rispetto alle soluzioni descritte nel riquadro a sinistra*

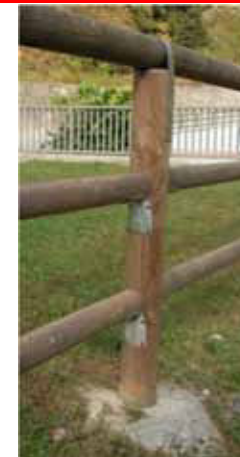
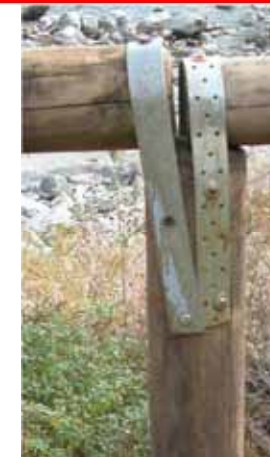
**TIPOLOGIA NON AMMESSA**

*Legno tornito e trattato in autoclave. Le traverse si arrestano contro ai pali e sono sorrette da mensole metalliche; la traversa posta in sommità ai pali è trattenuta da una fascia metallica.*

*Sia concettualmente che esteticamente, questa soluzione, che rivela molte criticità esecutive e problemi di precoce degrado, non è adatta ad ambienti rurali e di valore paesaggistico*

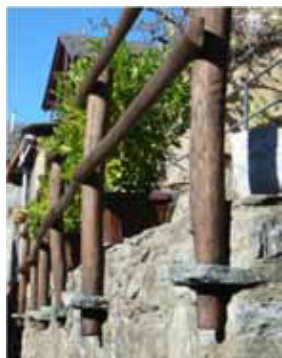
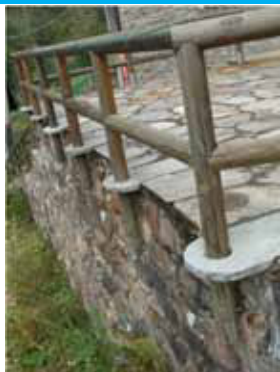
**TIPOLOGIA CONSIGLIATA**

All'esterno del muraglione i montanti verticali in legno sono infilati in elementi lapidei forati, che fuoriescono in aggetto dal muro, a filo pavimento (foto sopra a destra) o, meglio, più in basso (foto sopra a sinistra)

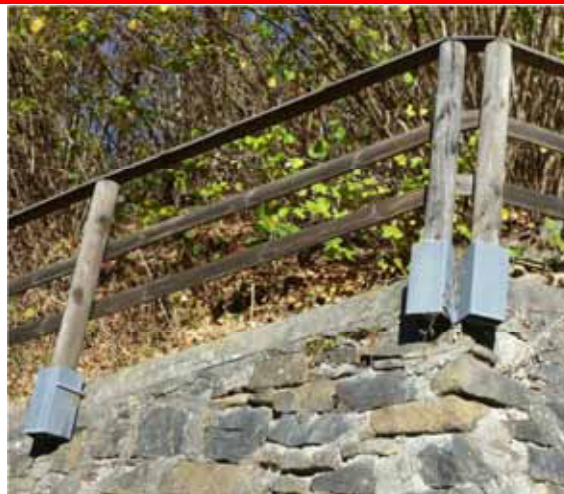
**TIPOLOGIA NON AMMESSA**

Il montante in legno è infilato entro una scatola metallica, fissata con perni all'esterno del muro, ed è reso stabile tramite una colata di cemento che intasa il supporto

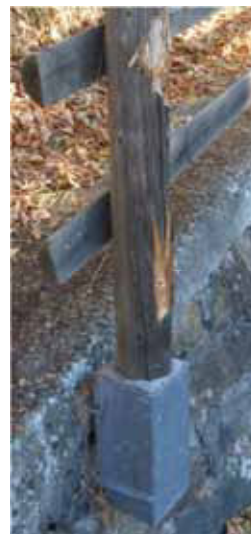
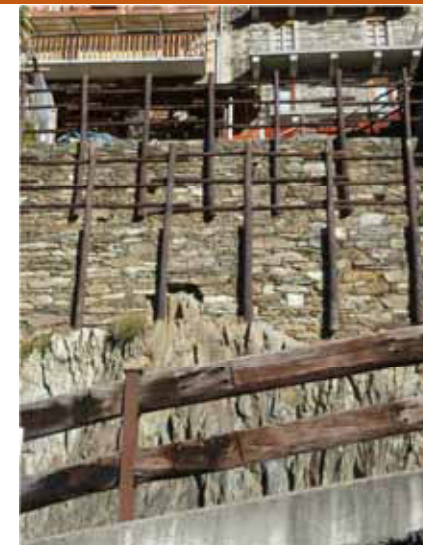
**SOLUZIONE ESTETICAMENTE DISCUTIBILE**

File sovrapposte di parapetti in legno su versante a terrazzamenti. Il colore contrastante e l'eccessivo prolungamento laterale delle traverse e verticale dei montanti lungo il muraglione in pietra, rende confuso e intricato lo scenario, già caotico per la presenza di altri parapetti e ringhiere

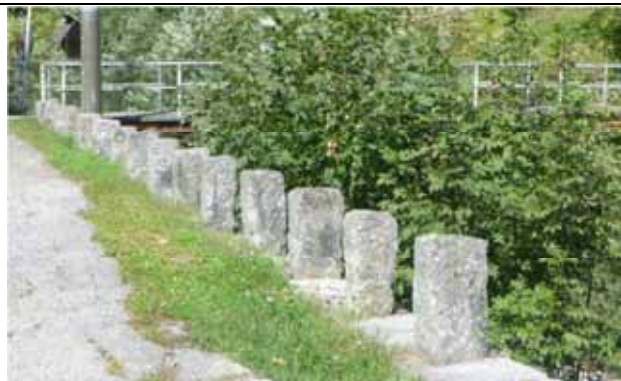
*Serie regolare di paracarri posti a delimitare il ciglio stradale in corrispondenza di un precipizio  
- Cravagliana, fraz. Valbella Inferiore*

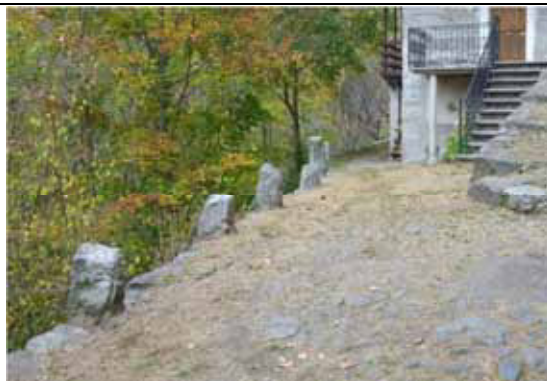
*Alcune pietre, grossolanamente sbazzate e posizionate verticalmente indicano il margine della mulattiera  
- Cravagliana, fraz. Brugaro*

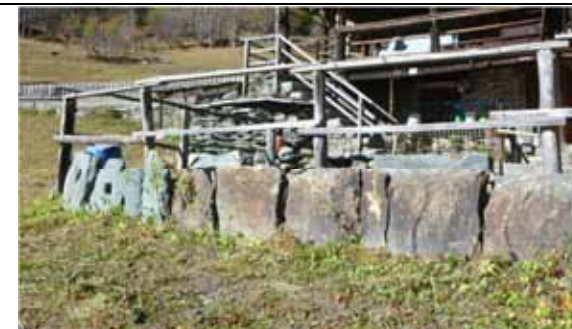
*Lastre di pietra, infisse verticalmente lungo una staccionata, delimitano un orto.  
A sinistra si notano alcune lastre di recupero in serpentino, con foro, prima utilizzate per recinzioni miste legno pietra - Alagna, fraz. Piane*

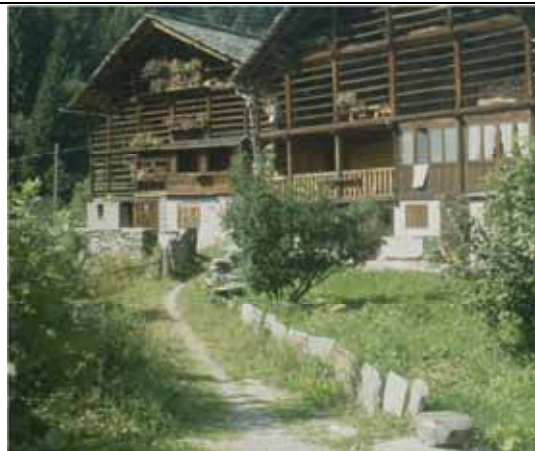
*Lastre di pietra, infisse verticalmente nel terreno, delimitano il sentiero - frazione di Alagna (foto anni '60 del secolo scorso)*

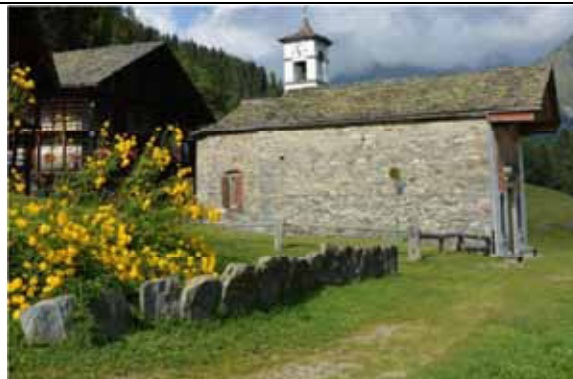
*Spesse lastre di pietra rinvenuta in sito, infisse nel terreno da quale fuoriescono per un'altezza di circa mezzo metro, delimitano il percorso separandolo dal pascolo  
- Alagna, fraz. Otro*
