# COMUNE DI ALTO SERMENZA

# REGOLAMENTO EDILIZIO COMUNALE

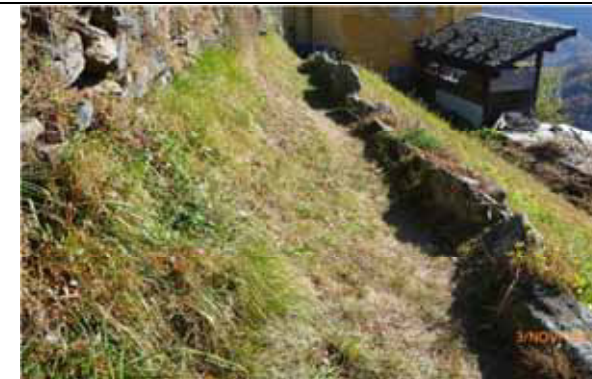
*Pietre, non lavorate e semplicemente infisse nel terreno, tracciano il margine a valle di un sentiero  
- Rossa*

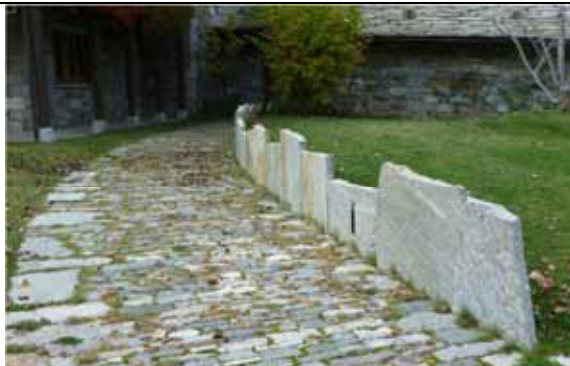
*Lastre di pietra di Luserna di dimensioni e formato variabile, ma abbastanza regolare, con superficie e coste a spacco, infisse verticalmente nel terreno per delimitare un percorso pedonale*

*L'esempio a sinistra imita le recinzioni tradizionali con pietre grezze, dalle quali differisce per l'eccessiva sottigliezza delle lastre e per la quasi regolarità delle forme rettangolari. L'intervento appare come un tentativo di riproduzione di esito dubbio.*

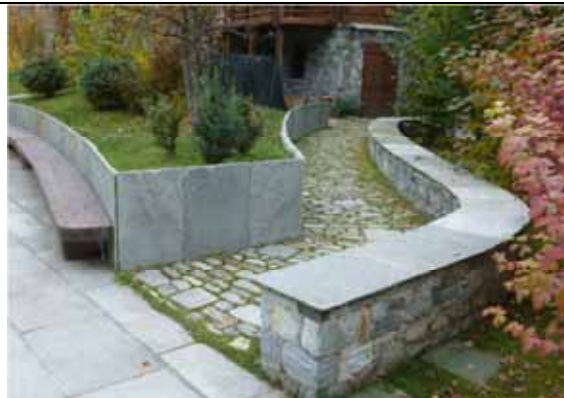
*Situazione simile a quella della foto a sinistra, ma con lastre di formato e dimensioni regolari e costanti*

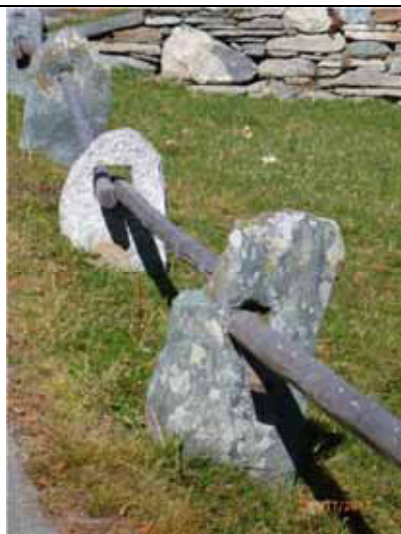
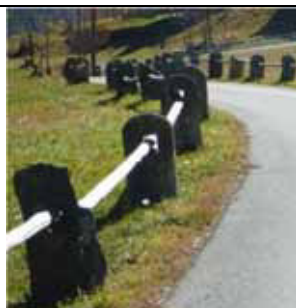
*Recinzione tra strada e pascoli con lastre di pietra locale di forma irregolare infisse nel terreno, provviste di foro entro cui sono infilate le traverse in legno. L'altezza è contenuta e le traverse formano un'unica fila.*

*- Alagna, strada tra frazioni Dosso e Piane (foto sopra e ai lati)*

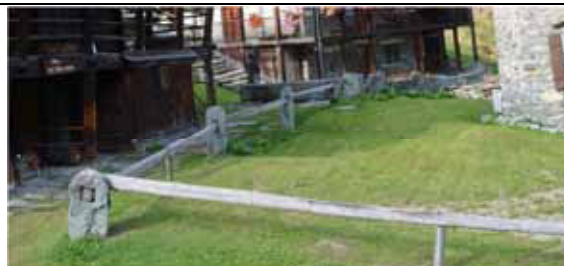
*Vecchia recinzione con rozzi piedritti in pietra locale, attraversati da una fila di traverse in legno. Alcuni pilastrini, comunque di altezza contenuta, sono forniti di due fori (visibili nelle foto laterali) per soluzioni con due file sovrapposte di traverse*

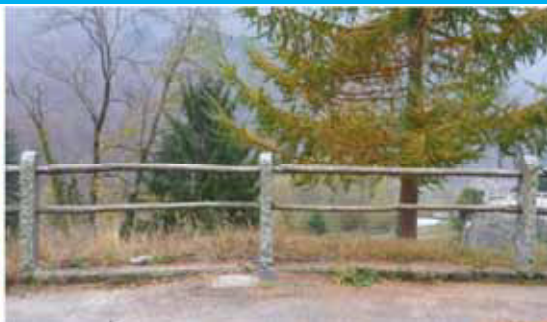
Parapetto: piedritti in beola ossolana con superficie a spacco naturale e legname non tornito e lasciato naturale, distanza tra i montanti non costante. Effetto gradevole, nonostante l'eccessiva altezza dei piedritti (cm 130) anomala rispetto alle soluzioni tradizionali - Cravagliana, fraz. Brugarolo

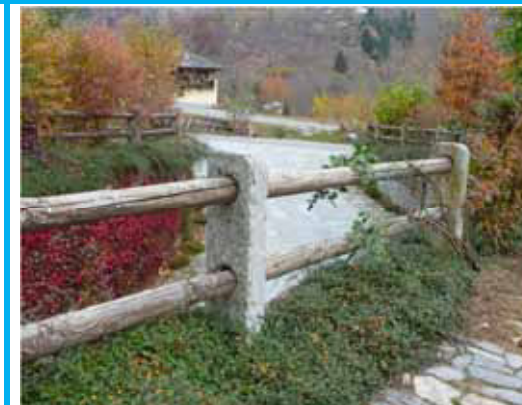
Recinzione: piedritti in beola di Luserna con superficie a spacco naturale e coste grezze lavorate a mano; traverse in legname tornito e lasciato in colore naturale - Riva Valdobbia

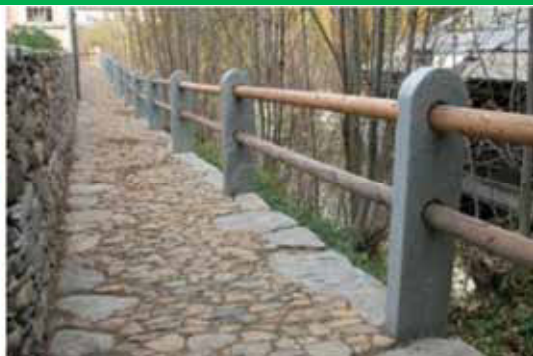
Nuovo parapetto con montanti in pietra, di dimensioni costanti e con coste lisce, e doppia file di traverse in legno di conifera, tornito e con trattamento conservativo eseguito in stabilimento - Riva Valdobbia (sopra e dettaglio a destra)

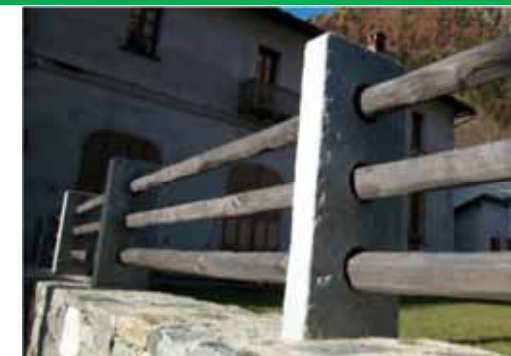
Pilastrini in pietra con dimensione, forma e superfici regolari e precise, attraversati da triplice fila di traverse in legno trattato con impregnante scuro - Riva Valdobbia (sopra e dettaglio a sinistra)

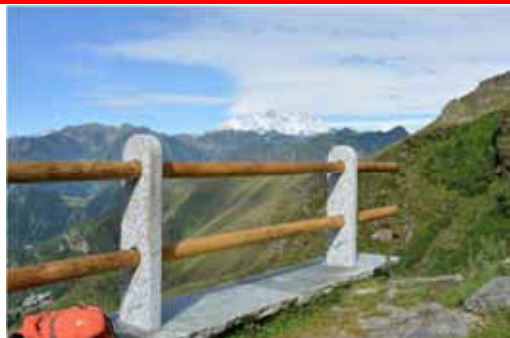
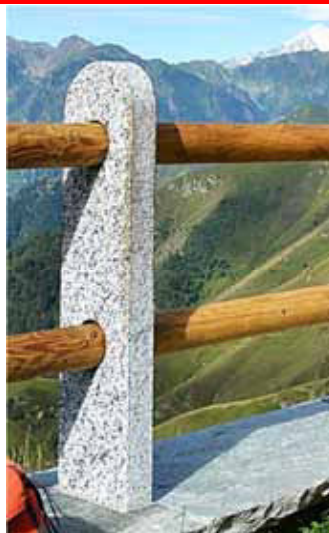
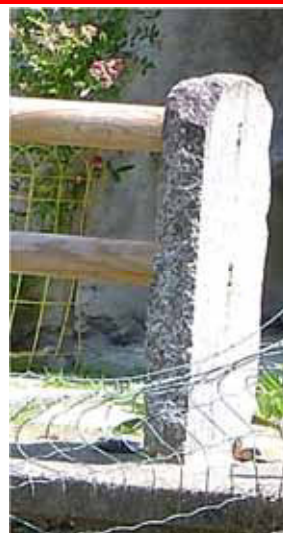
*Parapetto in un rifugio in montagna, non adatto al contesto di valore paesaggistico. Infatti è realizzato con elementi in pietra non locale (serizzo) lavorati a macchina, con superfici lisce e coste rettificate, e traverse in legno di conifera tornito e impregnato in stabilimento (sopra e dx.)*

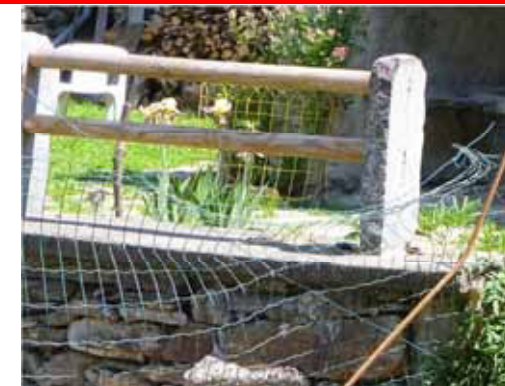
*Parapetto in un borgo montano, realizzato con piedritti ricavati da lastre di pietra rettificate e a superficie liscia (con coste, invece, lavorate a mano) e traverse in elementi commerciali di torniti e pre-trattato in stabilimento, di conifera estera*

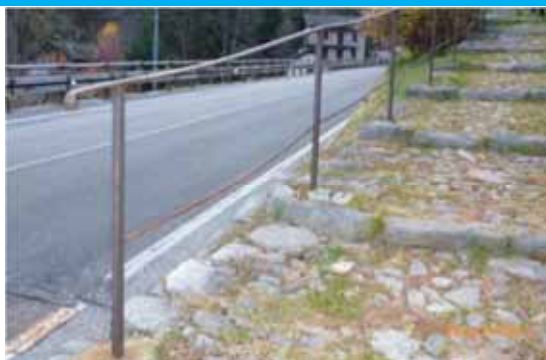
*Il parapetto con mancorrente in elementi pieni di ferro dal disegno essenziale e di semplice manutenzione, rappresenta il modello in metallo più diffuso nel territorio - Mollia*

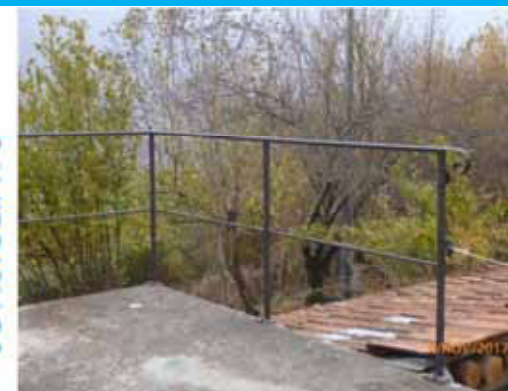
*Nuovo parapetto realizzato secondo il modello più diffuso e storicizzato, oltre che meno invasivo esteticamente - Cravagliana, fraz. Brugaro*

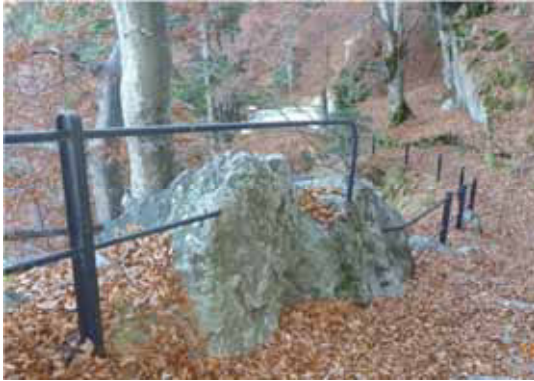
*Parapetto di sicurezza in ferro sul ciglio di un orrido: compromesso accettabile, sebbene una colorazione bruna, meno contrastante, avrebbe diminuito l'impatto cromatico - Boccioleto, sentiero verso Madonna del Sasso*

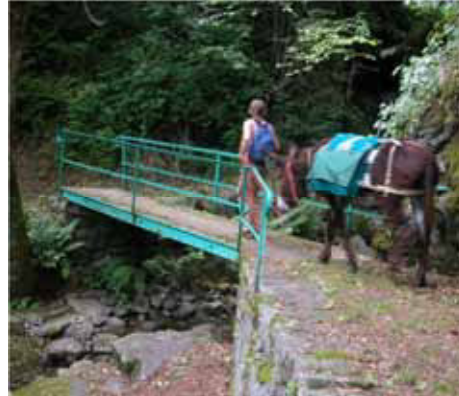
*Parapetto di ponticello, realizzato con profili pieni di ferro, con sezioni a 'C' e 'L' assemblati mediante bulloni. Costituisce una soluzione accettabile ed è ormai contestualizzato nell'ambiente e avrebbe potuto esser preso come esempio nella realizzazione del nuovo parapetto, che è stato collocato a pochi metri, illustrato nelle immagini seguenti e inaccettabile.*

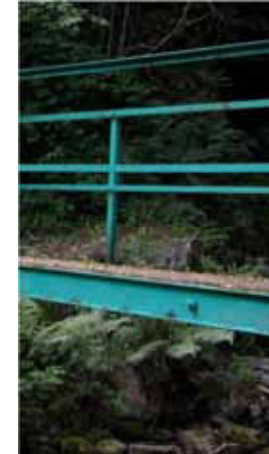
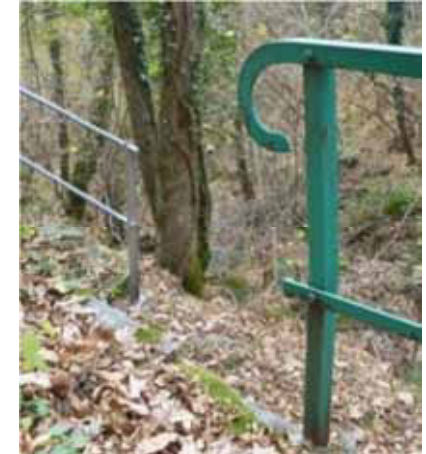
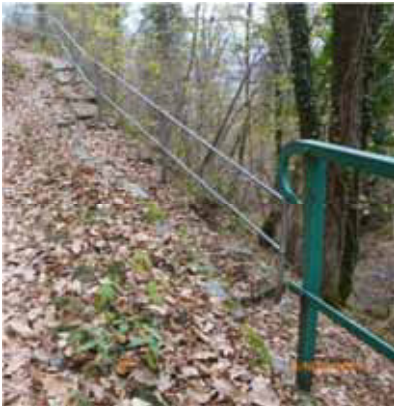
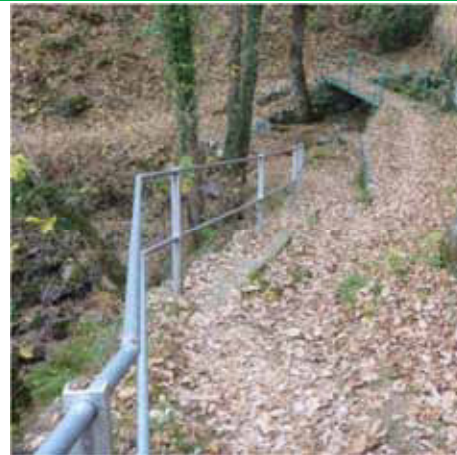
*Vicino alla barriera preesistente, in elementi di ferro a profilo aperto, con giunti imbullonati e pitturata di verde è stata posata una nuova barriera, in profili aperti e in tubolari di ferro zincato, con giunzioni saldate (già intaccate da ruggine) che si inserisce malissimo nel contesto ambientale*

*Esempi di recinzioni metalliche moderne, in acciaio inox (sinistra), in rete metallica entro telaio di ferro (centro) o a piattini di ferro fissati 'a coltello' a traverse orizzontali (destra) non adeguate a essere inserite in ambienti rurali di valore paesaggistico ambientale*

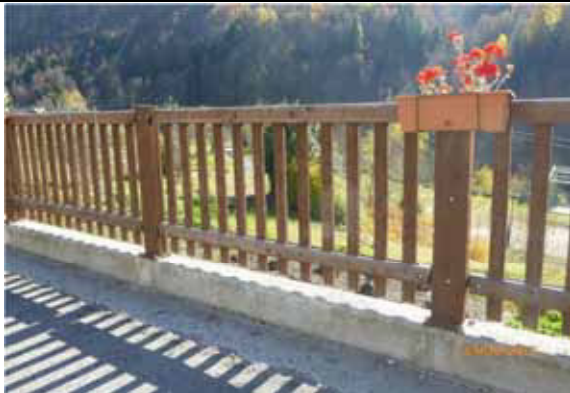
Barriera pedonale a steccato - Boccioleto  
(sopra e dettaglio foto a destra)

La struttura metallica è in acciaio zincato o in acciaio tipo Corten, il cui strato superficiale di ossido stabile oltre a bloccare un'ulteriore ossidazione, gli attribuisce una colorazione bruno rossiccia che si armonizza con il colore del legno.

Le tipologie più diffuse sono a due o tre traverse orizzontali, con sagome di vario profilo e spessore.

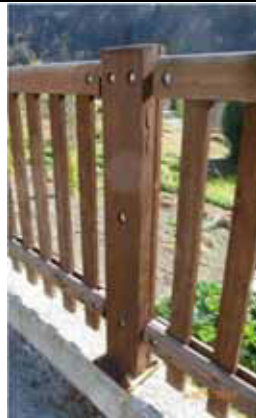
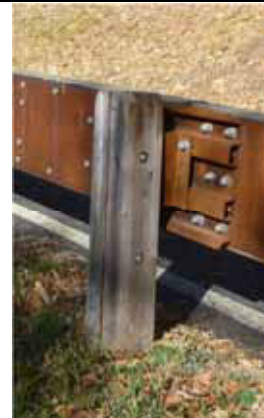
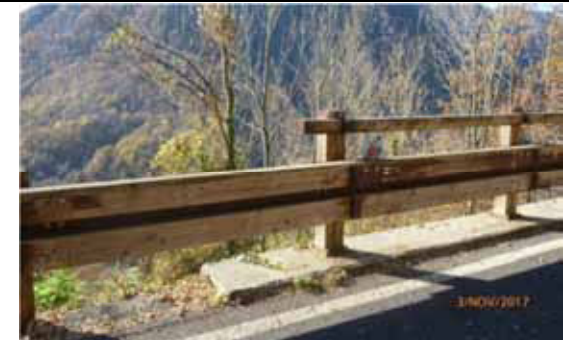
Barriera di sicurezza a fascia singola di acciaio mascherato da due tavole sovrapposte  
- Rossa (sopra e dettaglio foto a sinistra)

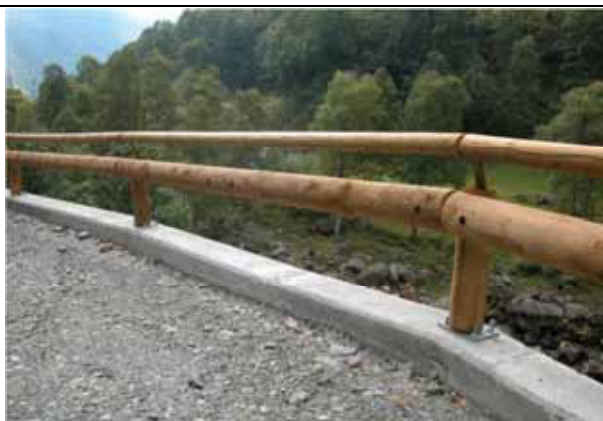
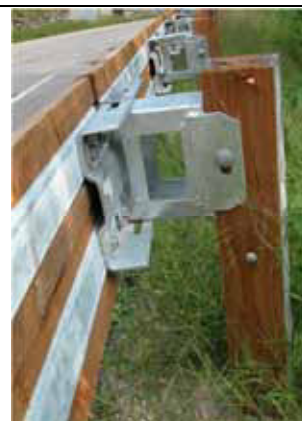
*Barriera di sicurezza con traversa e corrimano, in acciaio colore argenteo, mascherato solo sul lato frontale da elementi a mezzo legno - Fobello*

*Vista dal lato retrostante (verso il torrente)*

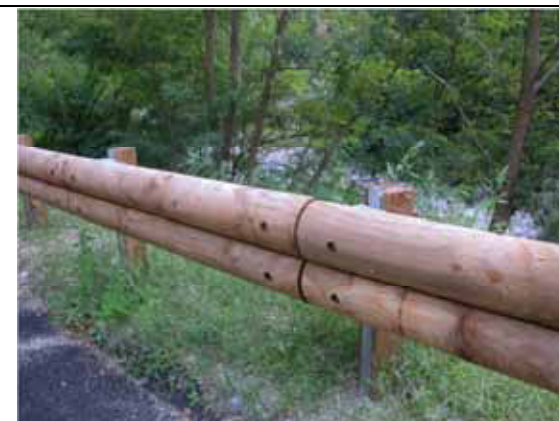
*Barriera di sicurezza in acciaio colore argenteo, mascherato solo sul lato frontale da elementi a mezzo legno - Fobello*

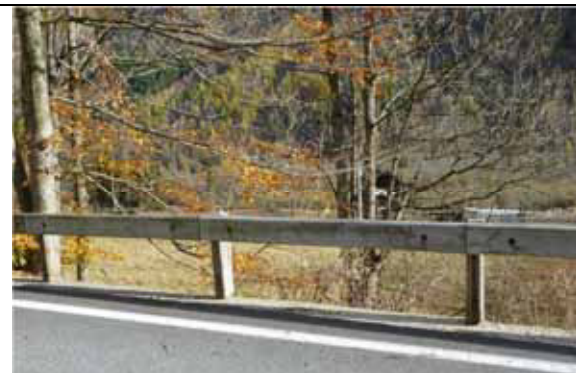
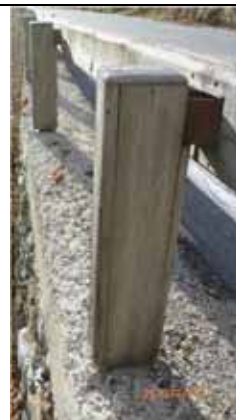
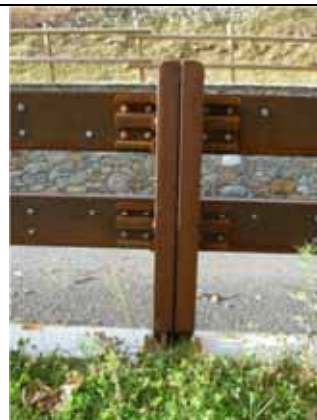
*Barriera di sicurezza stradale a fascia singola, in acciaio completamente rivestito in tavole di legno - Riva Valdobbia*

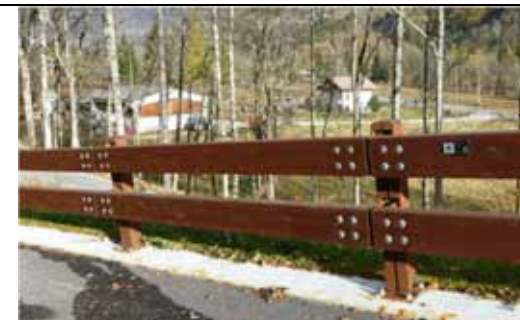
*Barriera a due fasce in acciaio corten rivestito sul lato frontale da tavole di legno; il colore della traversa metallica, visibile sul retro, è simile a quello del legno - Riva Valdobbia*

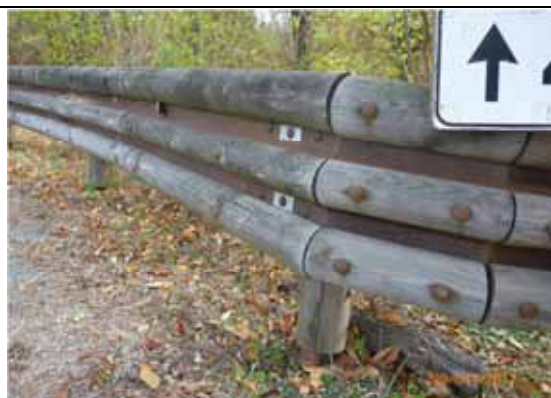
*Barriera di sicurezza a fascia metallica con fissati sul lato frontale tre elementi paralleli a mezzo legno (vista fronte e retro) - strada Traversagna Grignasco-Boca*

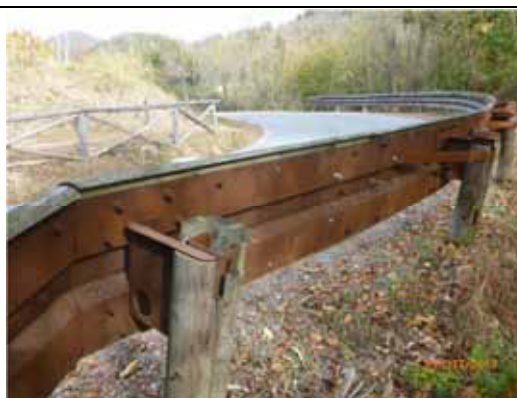
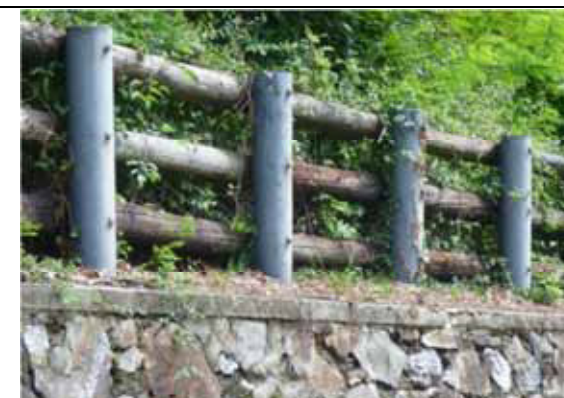
*Barriera robusta per impedire il rotolamento di grossi massi sulla carreggiata stradale - Varallo Sacro Monte*

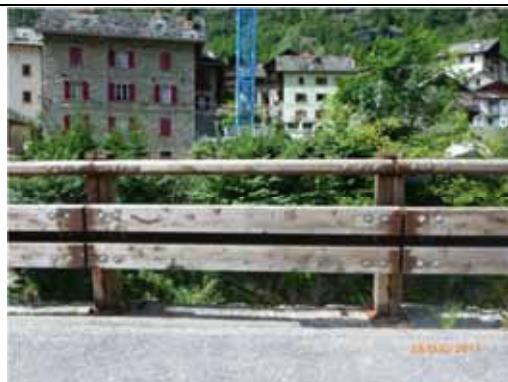
*Problemi connessi all'associazione di due materiali differenti, legno e metallo, che, soggetti alle medesime condizioni ambientali, rispondono con un diverso comportamento e differenti reazioni fisiche e chimiche - Campertogno*

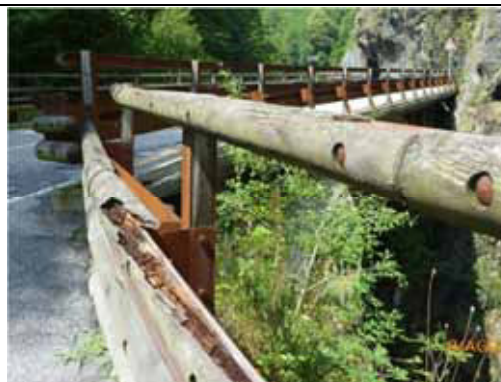
*Diverso invecchiamento dei materiali (legno e ferro) con precoce degrado del legno e perdita delle caratteristiche funzionali ed estetiche - Varallo, Ponte della Gula*

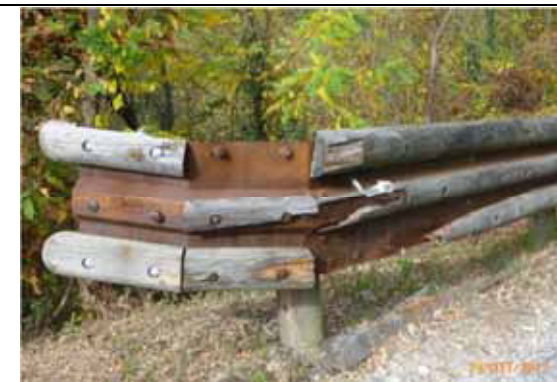
*Veloce deperimento del legno e accentuata ossidazione del metallo, favoriti dal ristagno di acqua e umidità sulla superficie di adesione tra i due materiali - strada Traversagna Grignasco-Boca*

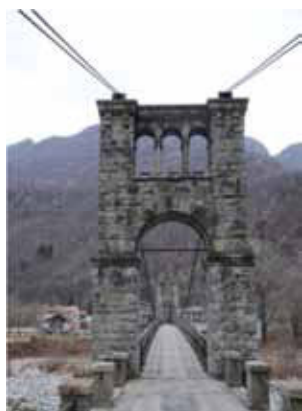
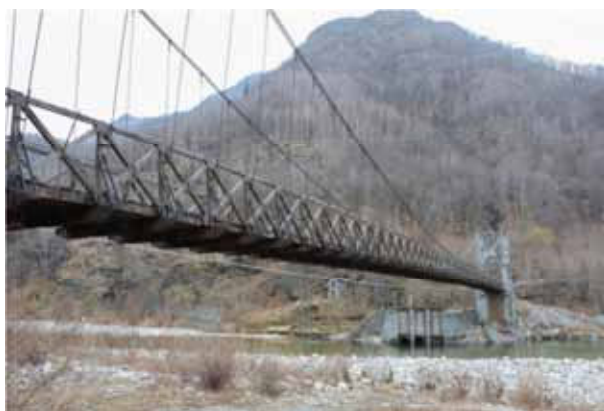
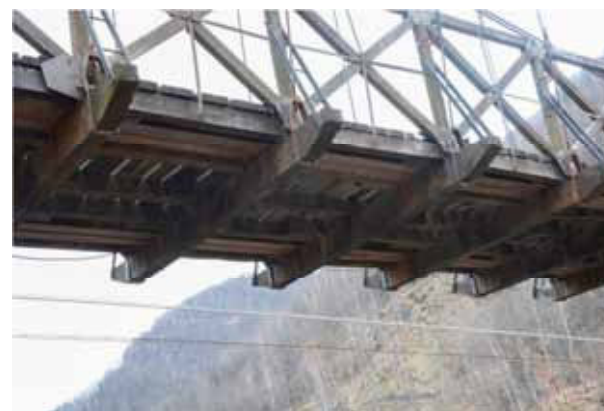
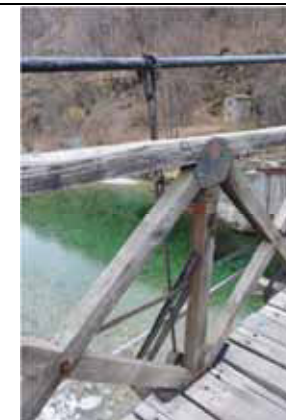
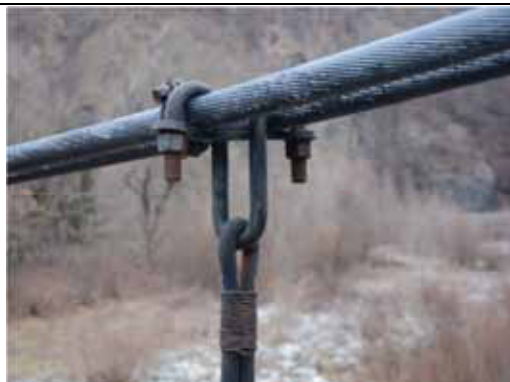
*Ponte di Morca (Varallo)*  
 Costruito nel 1928 per sostituire il vecchio ponte più volte danneggiato dalle piene del Sesia e definitivamente rovinato nel 1918. Nel 2003 è stato effettuato un intervento di consolidamento e rafforzamento strutturale, con l'inserimento di travi metalliche di irrigidimento, poste sotto l'impalcato, mirate ad aumentare la portata e diminuire le deformazioni elastiche della struttura

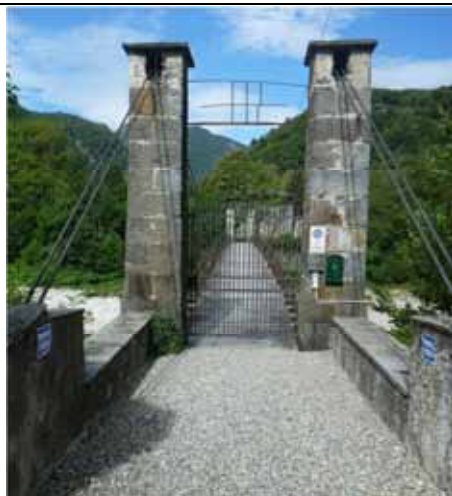
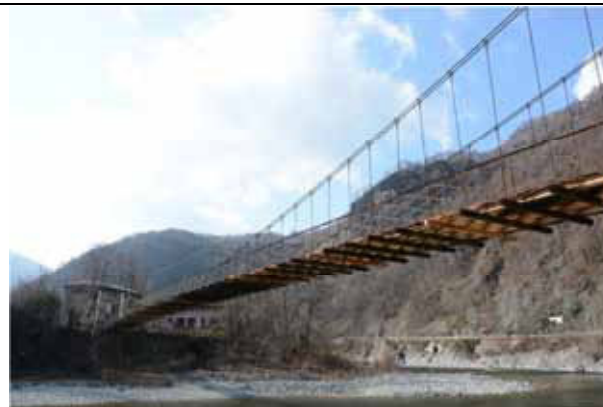
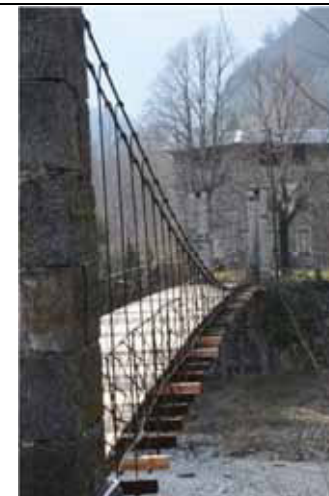
*Ponte del Baraggiolo (Varallo)  
Di proprietà privata, venne costruito intorno al 1890. Si notano recenti interventi di manutenzione straordinaria con sostituzione di alcune travi e tavole dell'impalcato.*

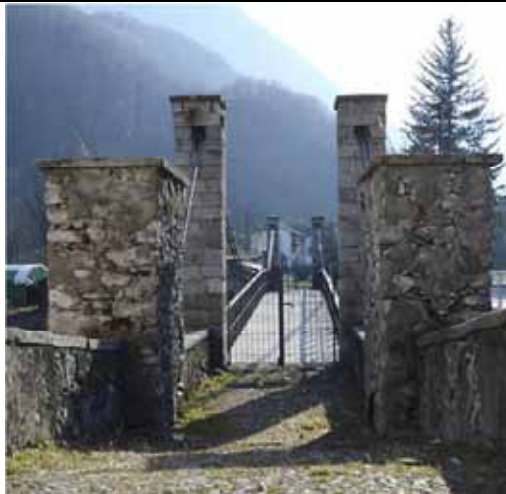
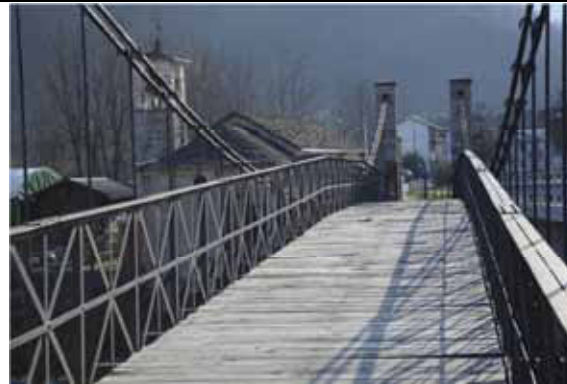
*Ponte di Isola di Vocca*

*Realizzato intorno al 1850, presenta una prima campata costituita da un ponte ad arco in pietra, cui segue la struttura sospesa. Il ponte, dismesso da anni, è affiancato a pochissimi metri a monte, da un ponte moderno, che ne mortifica la fruizione estetica e danneggia il valore paesaggistico della località.*

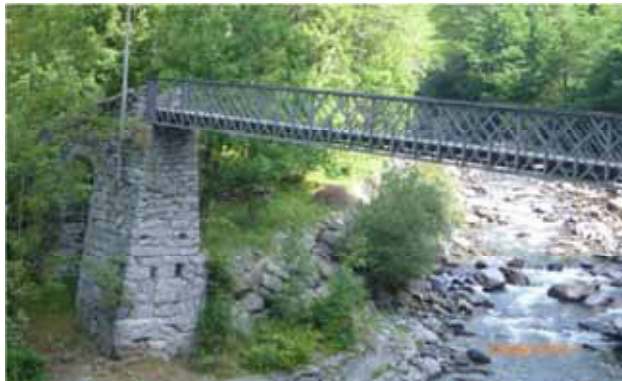
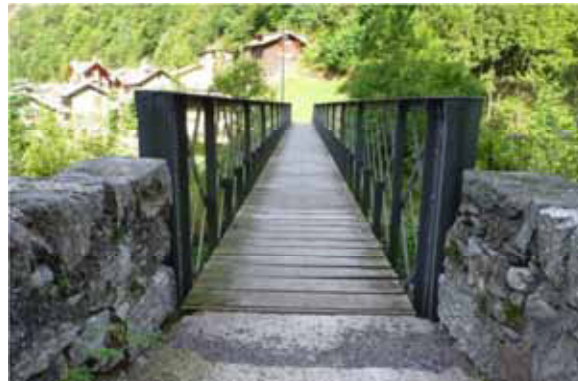
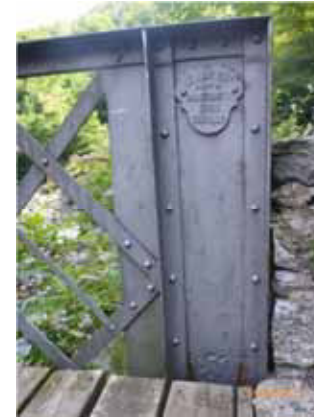
Foto sopra: ponte di Saliceto (Cravagliana) sul torrente Mastallone, datato 1889. Vista d'insieme e dettagli

Un esempio di ponte di questa tipologia, ormai da molti anni affiancato e sostituito da un ponte moderno in cemento armato, è quello costruito nel 1890 in località Molino di Cravagliana, che consentiva di raggiungere le frazioni alte poste sulla sponda destra orografica del torrente Mastallone (Pianaronda, Sassello Superiore, Ordovago). Sempre in Val Mastallone, svolge ancora il suo ruolo quale unico collegamento con la frazione Saliceto, il ponte a travi in ferro datato 1894.

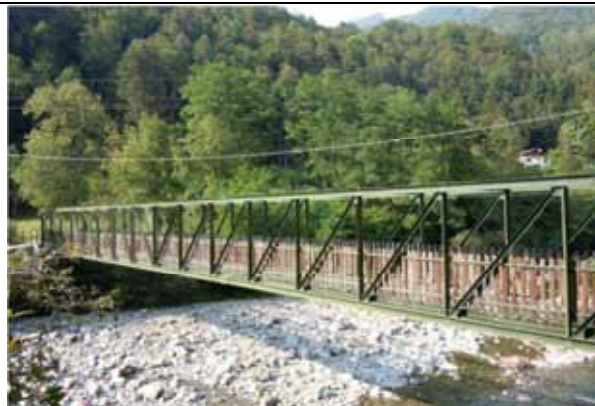
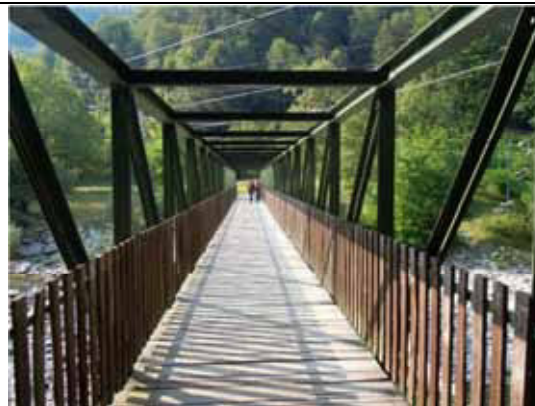
Ponte pedonale della Selva, sul Mastallone, relativamente recente, a trave reticolare (Cravagliana)

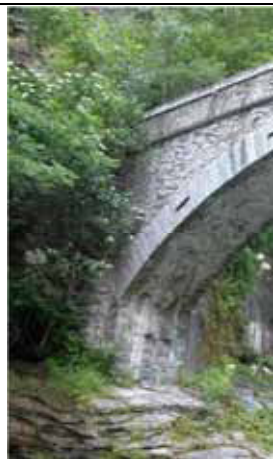
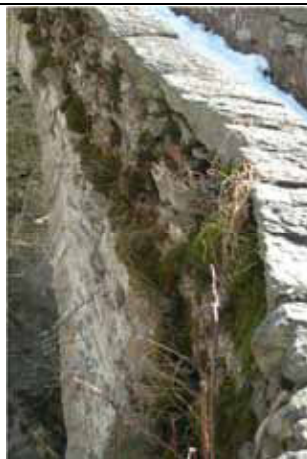
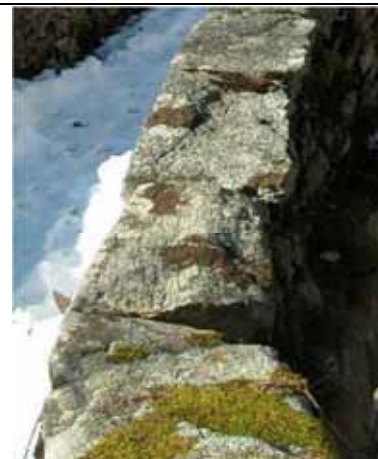
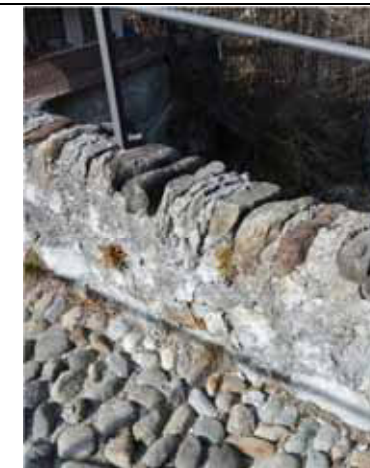
*Sopra: degrado dovuto a vegetazione infestante, vicino e sulla struttura; erosione della malta nei giunti tra le pietre; fuoriuscita e caduta di elementi lapidei*

- muratura sconnessa e discontinuità muraria;
- fuoriuscita ed espulsione delle pietre dei rin fianchi e delle spallette laterali;
- interventi pregressi eseguiti con tecniche o materiali o modalità scorrette o inopportune, quali: rappezzi e riprese delle murature eseguiti con impiego di malta cementizia; nuove pavimentazioni in materiali diversi da quelli originari o comunque non pertinenti con le costruzioni tipiche della zona; rifacimenti con nuovo materiale lapideo diverso da quello originale per tipo litico, dimensione, formato, lavorazione superficiale; ricorso a tecnica muraria non consona al tipo di costruzione; stravolgimento dell'impostazione statica con modifiche strutturali dell'impianto, ad es. per aumentarne resistenza e portata al fine di un più ampio utilizzo (renderlo carrabile), ecc.

- Intervento sull'ambiente circostante.  
Prima di intervenire direttamente sul manufatto si dovrà agire sul 'contorno', ossia sull'ambiente ove il manufatto è inserito, per limitare le condizioni che favoriscono il degrado. Pertanto si provvederà al taglio della vegetazione ad alto fusto che cresce troppo a ridosso del ponte, danneggiandolo sia con il progressivo sviluppo dell'apparato radicale, sia con l'ombreggiamento, sia per la caduta di fogliame che, se non prontamente rimosso, determina il ristagno d'acqua sul piano dell'impalcato. L'intervento di regolarizzazione e sfoltimento degli alberi, nell'area circostante il ponte determinerà inoltre condizioni più favorevoli alla fruizione visiva e con opportuni accorgimenti (posa di segnaletica, creazione di area di sosta attrezzata, ecc.) potrà essere l'occasione per valorizzare il bene nel suo contesto ambientale e paesaggistico.

- Eliminazione della patina biologica e delle incrostazioni.  
Le superfici lapidee e le parti in malta dovranno essere ripulite dalla patina biologica costituita da muschio, muffe e licheni, con intervento manuale impiegando spazzole e raschietti. Solo in rari casi particolari potrà essere effettuato un trattamento sulle superfici, con prodotto biocida/anti-alga ad ampio spettro, mirato ad impedire l'impianto di nuovi microrganismi. Tale operazione, per le caratteristiche del prodotto da impiegare, potrà essere attuata solo adottando tutte le precauzioni del caso, compresi apprestamenti provvisori, quali schermature, coperture, protezioni, ecc. per evitare lo spargimento

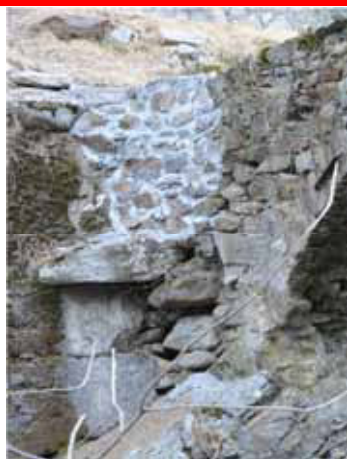
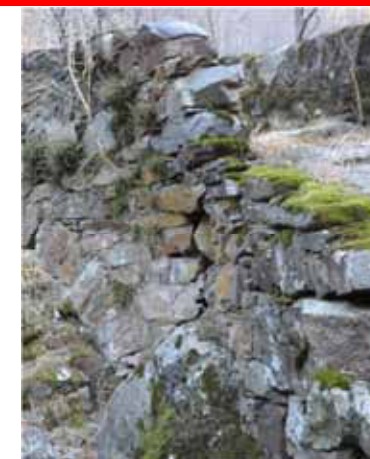
*Ponte ad arco con spalle in muratura di pietrame sconnessa e pericolante (foto a destra), ripristinata ricostruendo parte del vecchio muro con abuso di malta cementizia (foto a sinistra). NON AMMESSO*

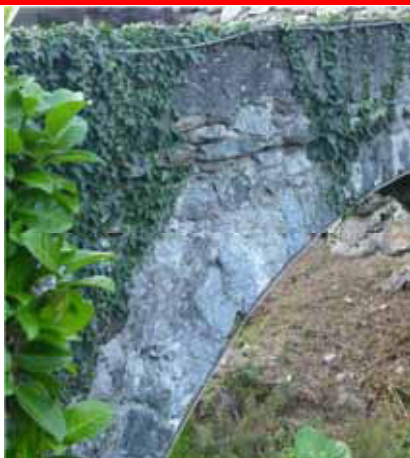
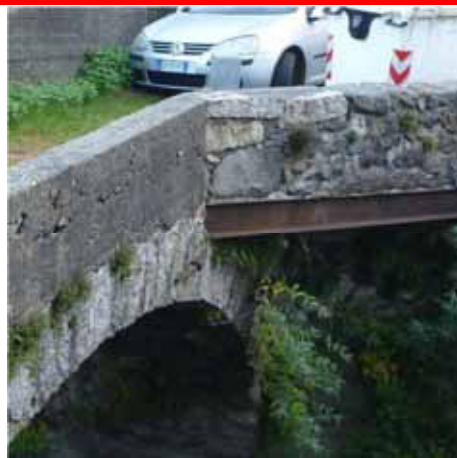
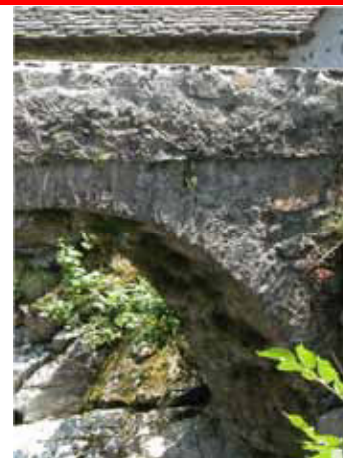
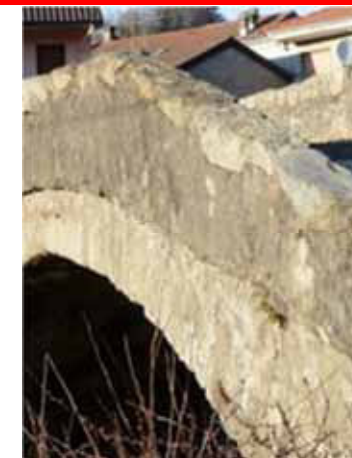
Sopra: interventi sulla muratura dei fianchi, delle spallette e dei parapetti, eseguiti con getto di calcestruzzo, o con impiego di intonaco cementizio. **NON AMMESSI**

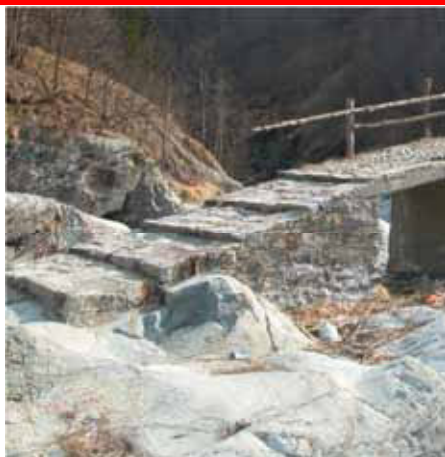
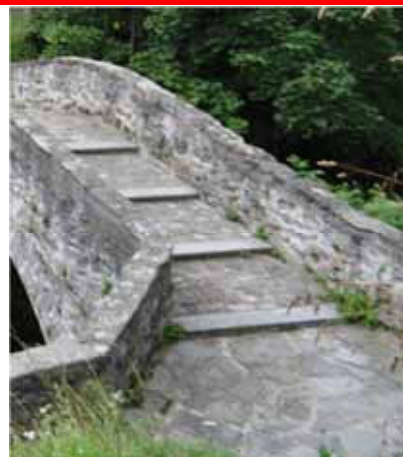
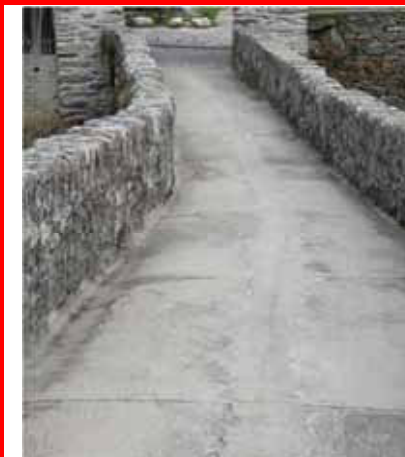
Sopra: interventi di ripristino o nuova esecuzione di pavimentazioni e murature parapetti, eseguite con sovrabbondante allettamento in malta cementizia, o con pastina di cemento, e/o impiegando elementi lapidei non adatti (lastre in formati regolari e superfici lisce, coste rettificata a macchina, spigoli vivi). **NON AMMESSI**

- Ripresa della pavimentazione, con il ricollocamento degli elementi lapidei fuoriusciti dalla propria sede, quando il danno riguarda porzioni limitate.

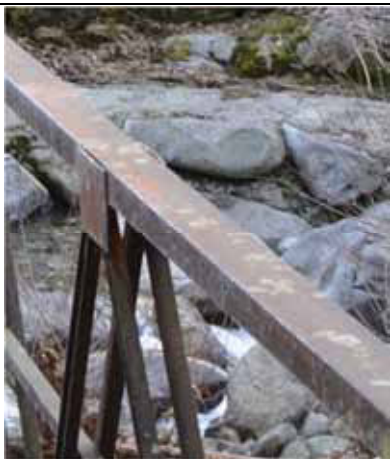
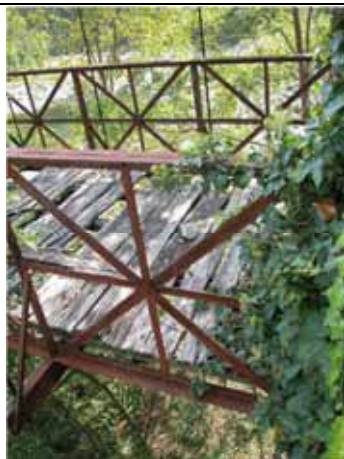
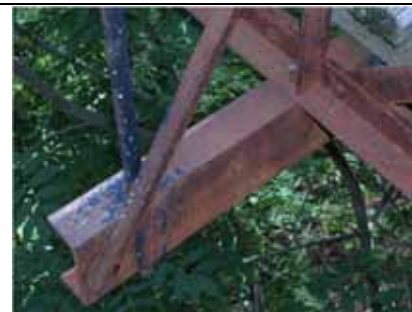
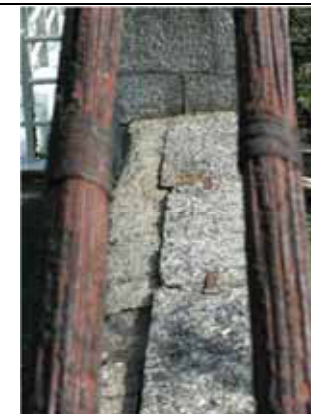
*Fenomeni di degrado riguardanti gli elementi in ferro*

- Gli elementi metallici dei ponti sospesi sono soggetti principalmente al fenomeno della ossidazione e corrosione, che lo strato di catrame minerale e di pece, quando presente, ha solo potuto rallentare, ma non impedire. Le funi, a fasci di fili o a trefoli, possono rivelare palesi rigonfiamenti e il distacco, al semplice tocco, non solo di frammenti del rivestimento bituminoso, ma anche di materiale metallico ossidato. Il degrado risulta più accentuato nei punti critici ove l'acqua ristagna favorendo il degrado chimico e fisico (punti di attacco dei sospensori alla fune, fissaggio dei parapetti, bullonature delle traverse, superfici di contatto tra gli organi di ancoraggio).

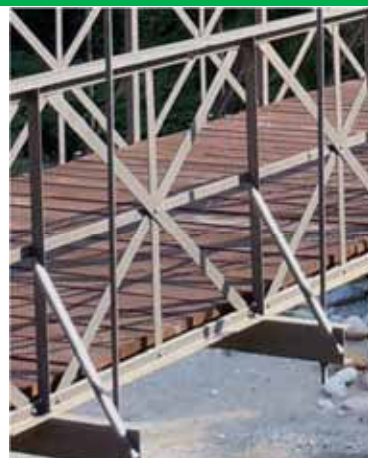
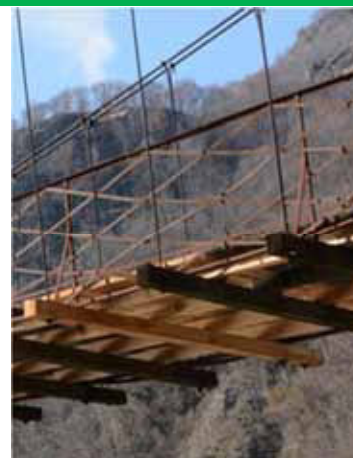
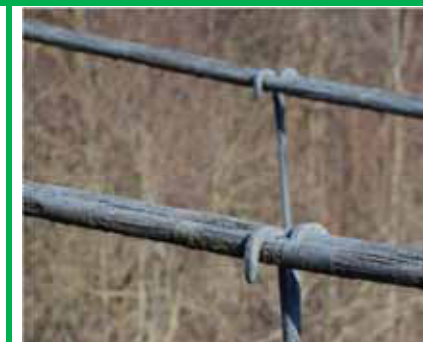
*Interventi di manutenzione agli elementi in ferro e al tavolato in legno. AMMESSI*

Per la semplice pulitura superficiale degli elementi in ferro, a fini 'estetici', riguardante i profilati dei parapetti, i sospensori, le traversine quando in metallo e non in legno, è da scartare l'ipotesi di una pulitura mediante sabbiatura (che, oltre ad essere tecnicamente difficile da realizzare su tale manufatto, risulterebbe anche critica per la difficoltà del recupero della sabbia e dei materiali di risulta, onde evitare che cadano nel fiume), ma si potrà eseguire una brossatura manuale, con ausilio di spazzole e smerigliatrici.

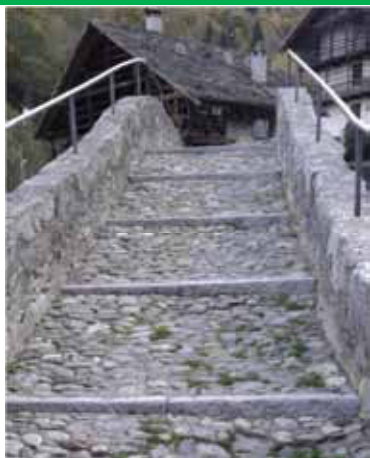
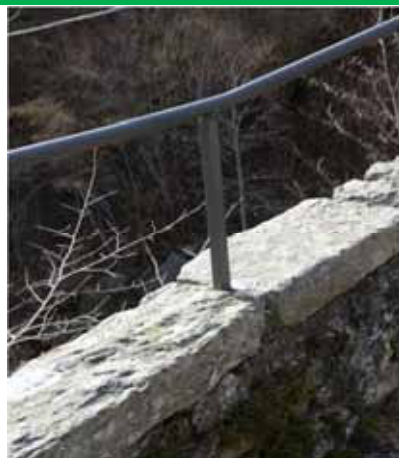
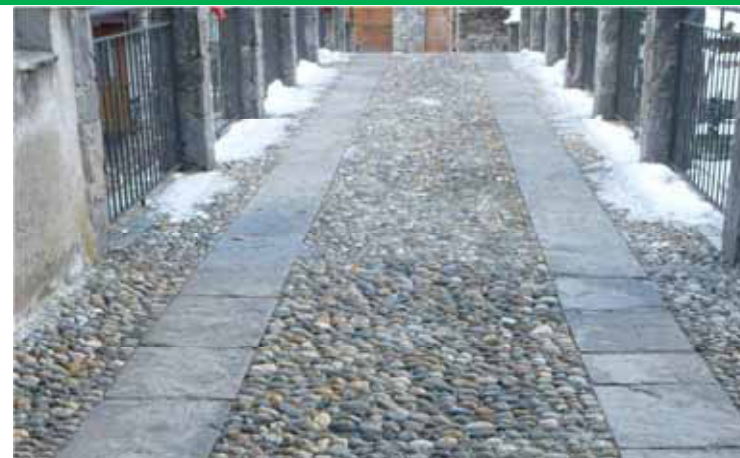
*Manutenzione straordinaria con conservazione delle vecchie pavimentazioni a ciottoli, e adeguamento alle norme di sicurezza dell'altezza dei parapetti, con aggiunta al di sopra dei muretti di barriera metallica poco invasiva visivamente. AMMESSO*

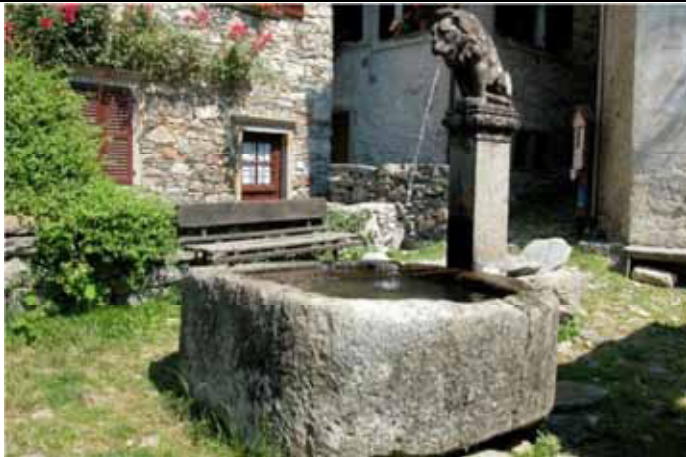
*Scenografico il complesso con fontana a doppio bacino monolitico (uno utilizzato come vasca lavatoio) con pilastro sormontato da scultura raffigurante un leone – Campertogno, fraz. Carata*

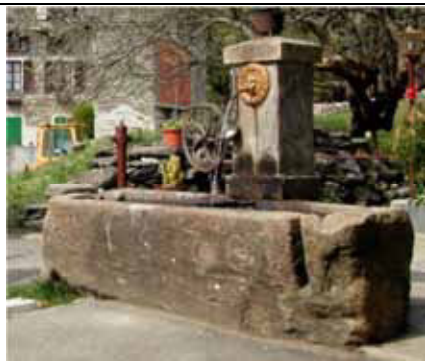
*Pila, fraz. Failungo: 'Burnei vegiu', vasca monolitica datata 1670 con pilastrino di epoca più recente*

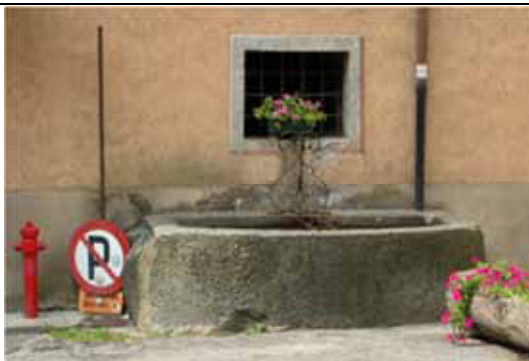
*Vasca monolitica: il tubo di erogazione, fuoriesce dal muro dell'edificio al quale è addossata - Mollia centro*

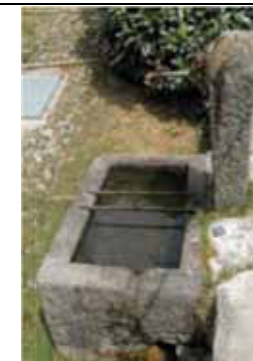
*Fontana monolitica, rettangolare, con pilastrino di foggia semplice - Cravagliana, fraz. Brugarolo*

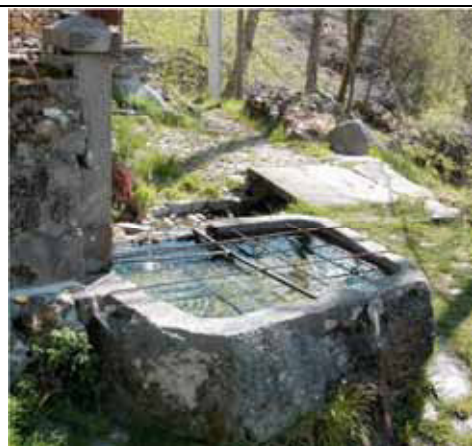
*Ampio e rustico bacino monolitico, fornito di varie bacchette per appoggio - Pila, fraz. Micciolo*

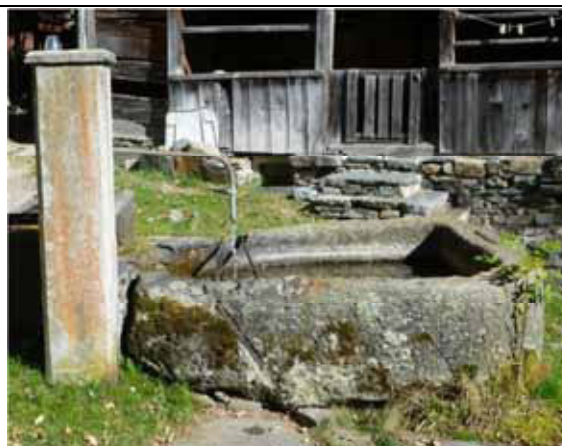
*Antica fontana scavata in un masso di pietra con pilastro recente in cemento – Alagna, fraz. Goreto*

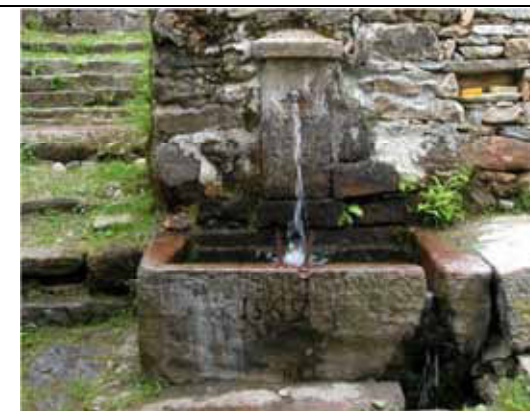
*Fontana a vasca monolitica, con pilastro purtroppo inglobato in un muro - Rassa, fraz. Mezzanaccio*

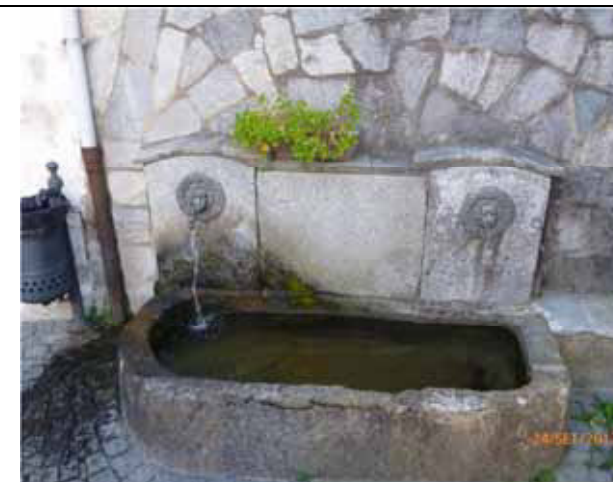
*Bacino monolitico insolitamente alimentato da due bocche di erogazione, identiche, ma distinte - Civiasco*

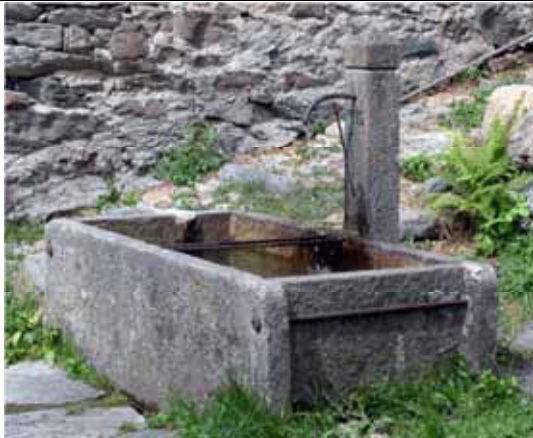
*Assemblaggio delle lastre in pietra mediante inserimento attraverso appositi fori praticati nei lati lunghi, di tiranti metallici messi in tensione, posti all'esterno della vasca, così da ammorsare le lastre che costituiscono i lati corti*  
 - Mollia, fraz. Piana Fontana

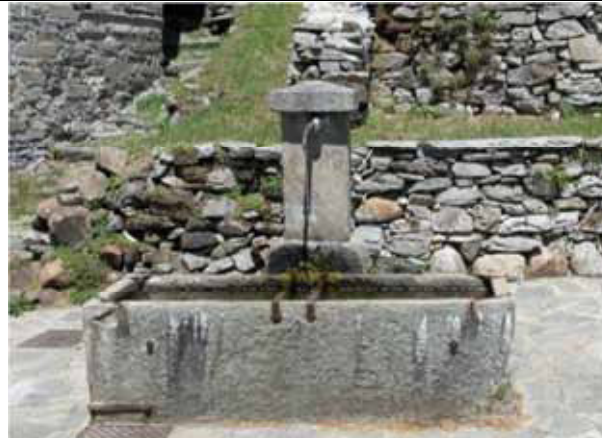
*Fontana con tiranti metallici trasversali passanti all'interno della vasca e contrastati sulla faccia esterna delle lastre dei lati lunghi; assemblaggio rinforzato tramite zanche in ferro fissate trasversalmente sul giunto a 45° tra le lastre*  
 - Rimasco, fraz. Campo Ragozzi

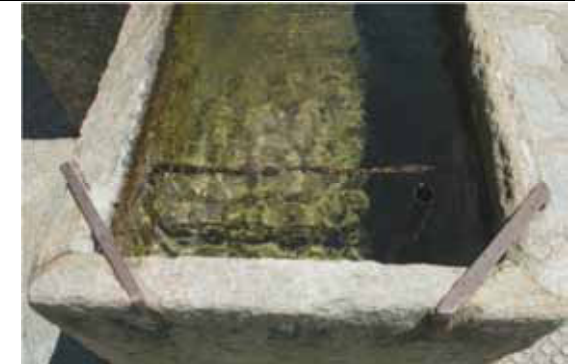
*Giunto tra lastre di pietra con taglio a 45°, con rinforzo esterno superiore mediante zanche metalliche e interno alla vasca mediante tiranti bloccati con bullone sulla faccia esterna della lastra*  
 (dettaglio della fontana dell'immagine a sinistra)  
 - Rimasco, fraz. Campo Ragozzi

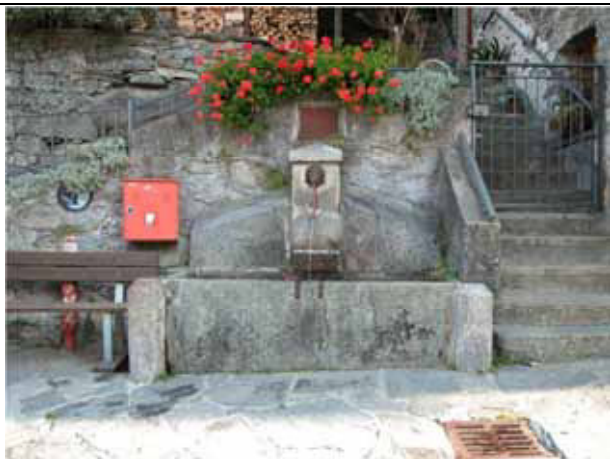
Fontana datata 1893 in pietra a lastre assemblate, con pilastri angolari e un lato addossato alla parete retrostante - Piode

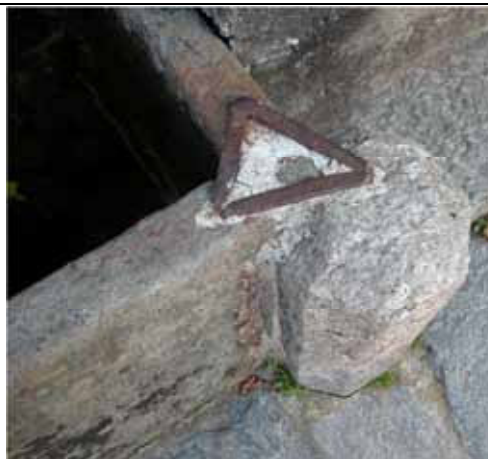
Rinforzo metallico esterno dell'incastro tra le lastre in corrispondenza del pilastro angolare - Piode

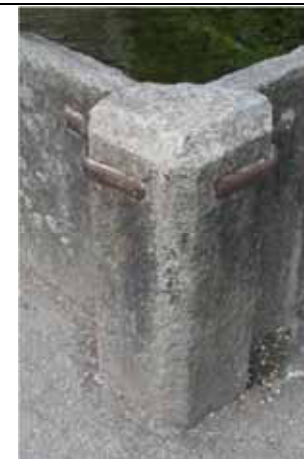
Due zanche in ferro fissate esternamente vincolano le lastre in pietra delle pareti della vasca al pilastro angolare - Scopello

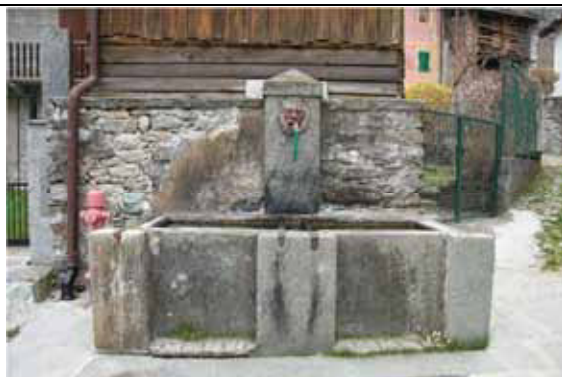
Vasca costituita più lastre, assemblate mediante incastro con sede ricavata negli appositi pilastri angolari e in quello posto a metà del lato lungo, essendo il fianco costituito da due lastre. Pilastro con bocca di erogazione sormontato da cuspide - Scopa, fraz. Scopetta

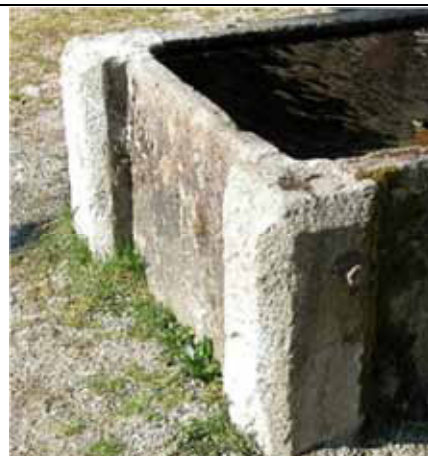
Assemblaggio delle lastre con incastro entro i pilastri angolari, trattenuti da tiranti metallici passanti - Scopa, fraz. Ramello

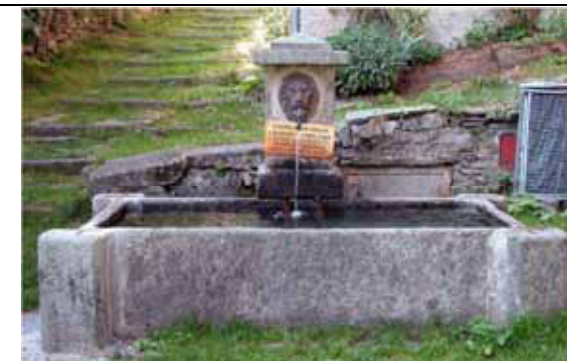
Le quattro lastre che costituiscono i fianchi della vasca si incassano in una apposita sede all'interno dei pilastri angolari, posizionati in forte aggetto. Pilastro per l'erogazione posto a metà del lato lungo - Boccioleto, fraz. Palancato

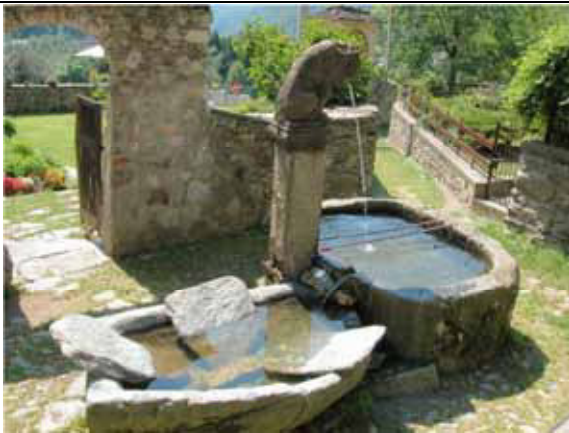
*Armoniosa composizione di due vasche a bacino monolitico arricchite da colonnina sormontata da statua leonina. Anche la cura del contesto circostante contribuisce a valorizzare l'insieme.  
- Campertogno, fraz. Carata*
