# COMUNE DI ALTO SERMENZA

# REGOLAMENTO EDILIZIO COMUNALE

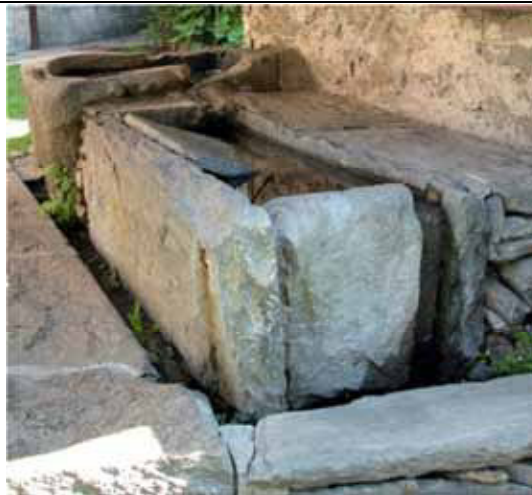
*Fontana a bacino monolitico e lavatoio realizzato con assemblaggio di lastre di pietra di forte spessore. Particolarmente accurata la realizzazione di canaletta perimetrale per la raccolta dell'acqua che fuoriesce dalle vasche – Mollia, fraz. Casacce*

Lo scarico della vasca/lavatoio avveniva tramite una scanalatura nel bordo superiore della pietra e l'acqua veniva raccolta e allontanata tramite apposita canalina ricavata nel terreno o nella pavimentazione circostante.

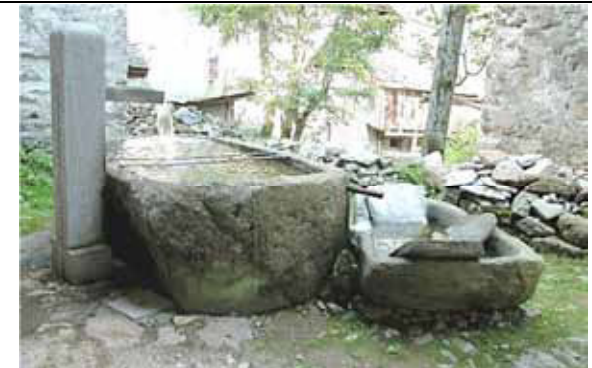
*Immagine in cui è molto evidente il sistema idrico previsto per queste soluzioni: colonnina con tubo e bocca/canale di erogazione, fontana superiore con scarico di troppo pieno che alimenta la vasca inferiore ad uso lavatoio. Nel caso della foto la colonnina che contiene il tubo di adduzione è frutto di un intervento recente - Campertogno, fraz. Otr*

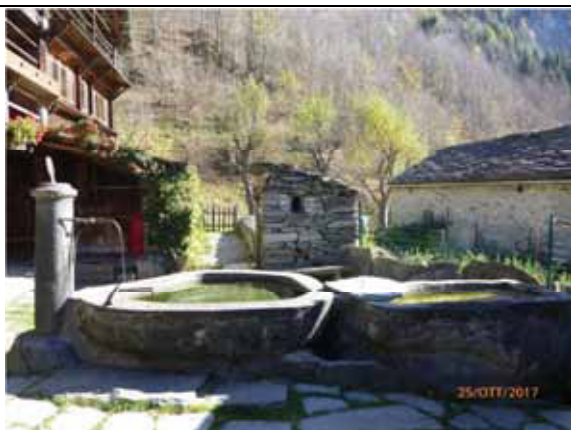
Fontana costituita da due antichi bacini monolitici, datati 1540 e 1557, inserita in un contesto di elevato valore paesaggistico e documentale (museo Walser)  
 - Alagna, fraz. Pedemonte

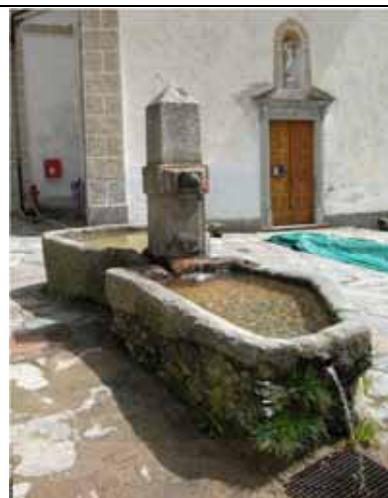
Fontana a due bacini monolitici contrapposti rispetto al pilastrino centrale con doppia erogazione. Scarico dal troppo pieno – Rima S. Giuseppe, fraz. Rima

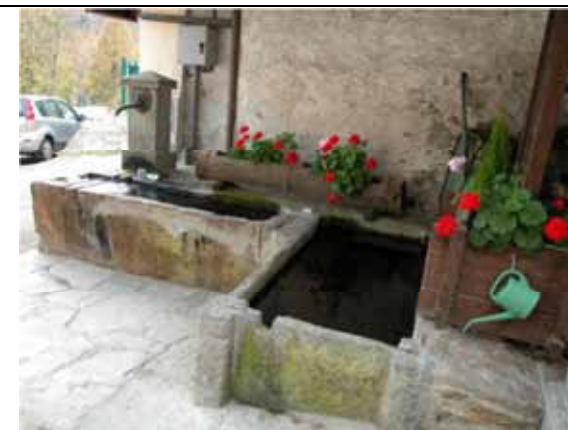
Fontana a bacino monolitico a base rettangolare, con acqua erogata tramite pilastrino, datato 1868, affiancata da lavatoio realizzato a lastre assemblate, datato 1879. Complesso coperto da tetto in piode.  
 - Piode, fraz. Piedimeggiana

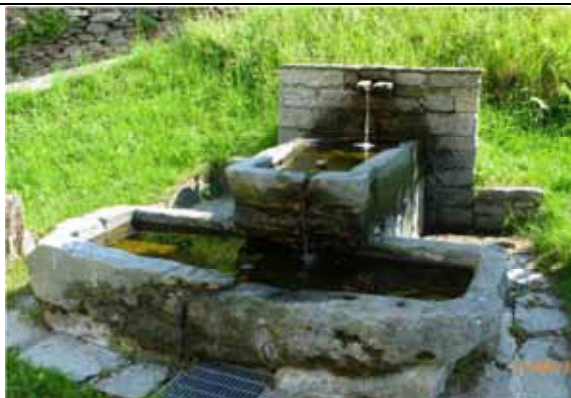
Due bacini monolitici, posti ad altezze diverse, per la fontana e l'abbeveratoio datato 1621  
 - Rimella, fraz. Chiesa

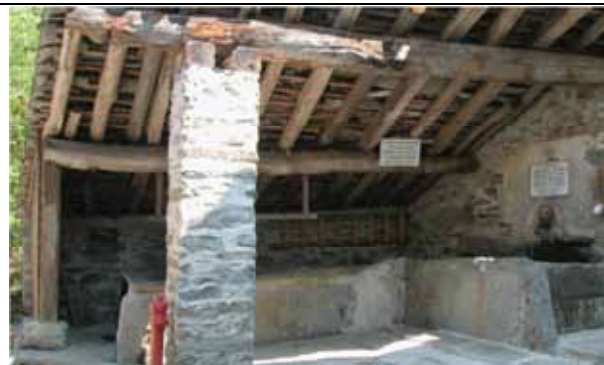
Pregevole e antico complesso coperto da tetto in piode, con fontana e lavatoio, entrambi di tipologia a lastre assemblate, collegati da canalino scavato in un masso in pietra – Mollia, fraz. Grampa

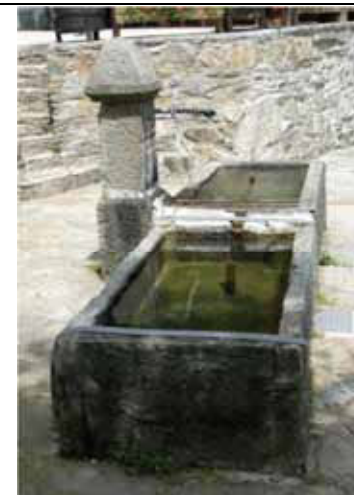
Vasche gemelle affiancate, costituite da più lastre, e pilastrino datato 1882 - Rimasco, fraz. Priami

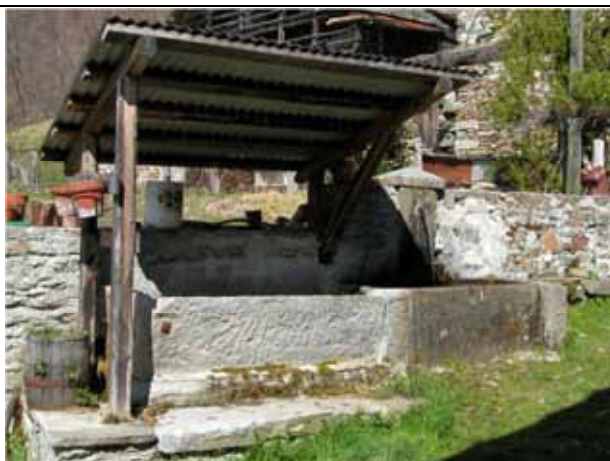
Fontana affiancata da vasca-lavatoio, di epoca più recente provvista di tettoia, entrambi a lastre assemblate – Pila, fraz. Villabella

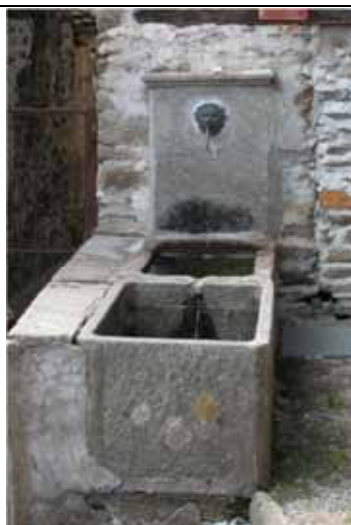
Due vasche rettangolari disposte in linea, alimentate a cascata – Boccioleto, fraz. Piaggiogna

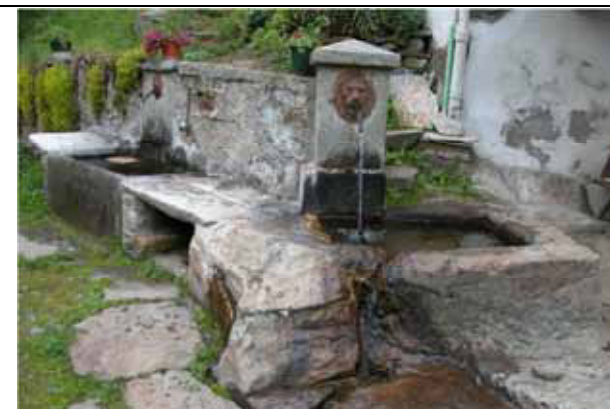
Fontana con bacino ricavato in un grosso masso di forma irregolare, provvisto di pilastrino con bocca di erogazione datato 1872; la fontana è affiancata da una vasca a lastre assemblate di epoca più recente, (1916) adibita a lavatoio – Rassa, fraz. Piana

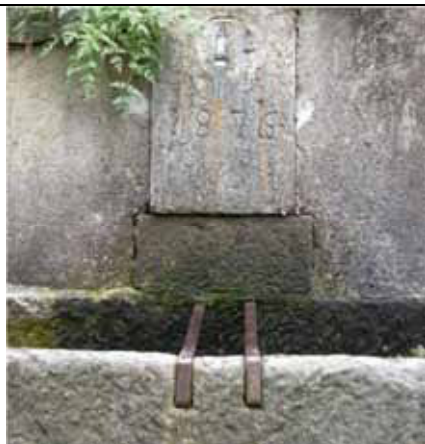
Staffe reggi secchio in ferro piatto – Rassa, fraz. Oro

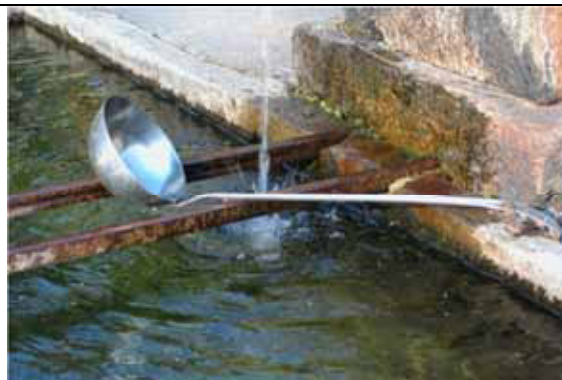
Bacchette in ferro posizionate al di sotto della bocca di erogazione per appoggio del secchio e tipico mestolo appeso alla fontana disponibile per bere – Pila

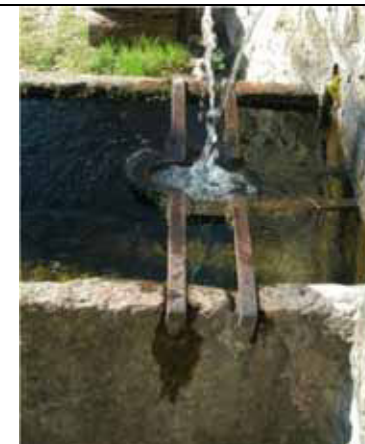
Struttura reggi secchio – Scopa, fraz. Ramello

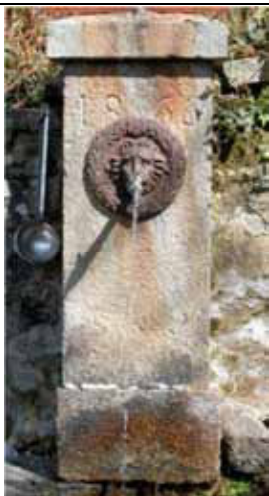
*Forma tipica di pilastrino con rosetta e bocca di erogazione in metallo a foggia di testa leonina. Data incisa 1866 – Pila, fraz. Micciolo*

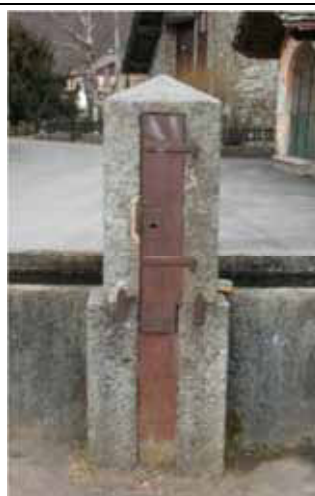
*Lato posteriore di pilastrini, con vano contenente il tubo di adduzione dell'acqua, chiuso da sportello metallico (Scopa, loc. Valletto) o in legno (Scopa, loc. Villa)*

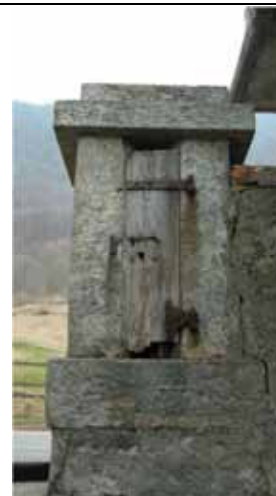
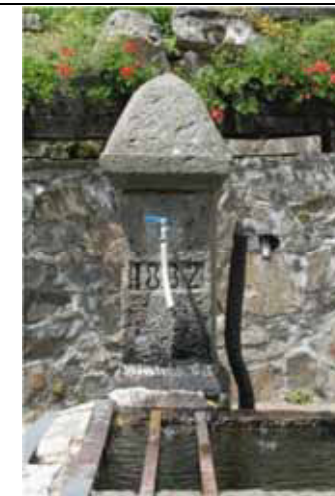
*Pilastrino insolitamente posizionato all'estremità del lato lungo e sormontato da una cuspide. – Rimasco, fraz. Priami*

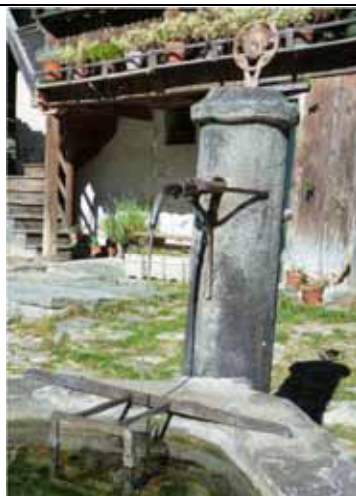
*Pilastrino in serpentino proveniente da cave locali – Alagna, fraz. Pedemonte*

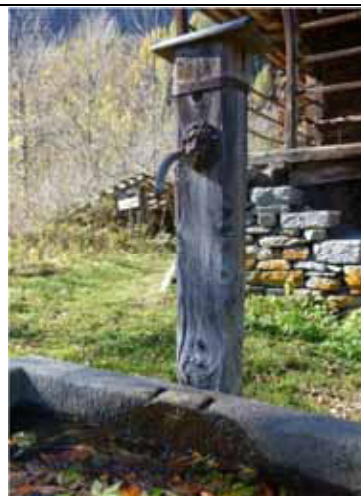
*Insolito e rustico pilastrino in legno con bocca di erogazione – Alagna, fraz. Rusa*

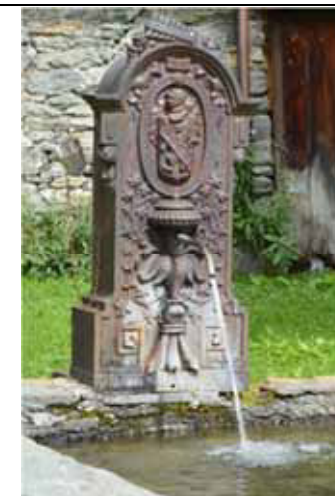
*Decorazione elaborata per la pila di erogazione in metallo - Alagna, fraz. Otro*

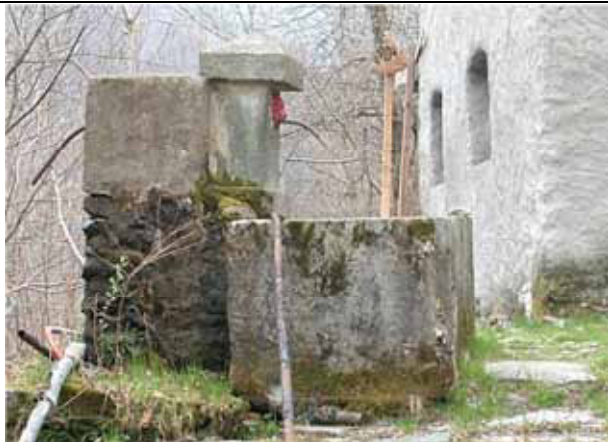
*Interventi inopportuni ed eseguiti male, incuria e degrado biologico  
- Scopello, fraz. Ca' Bertina*

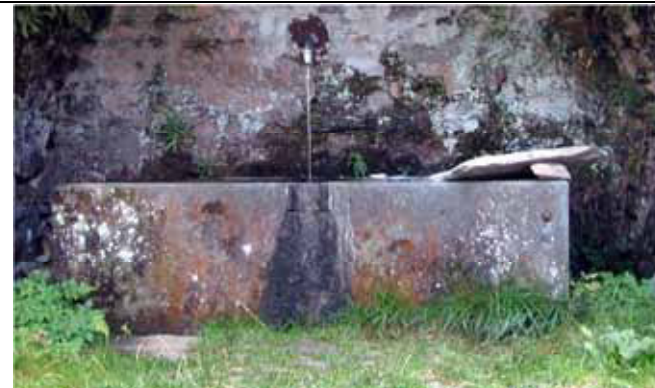
*L'ambiente umido ha favorito il degrado delle superfici lapidee, che risultano completamente coperte da incrostazioni, efflorescenze saline, impianto di muschio e licheni, depositi di ossidi – Boccioleto, fraz. Palancato*

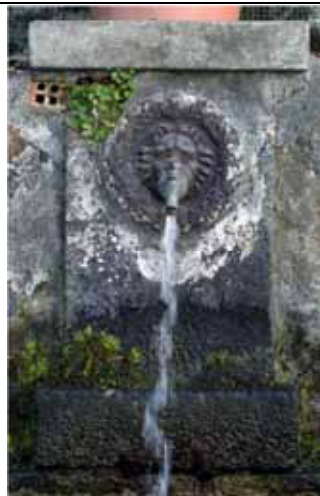
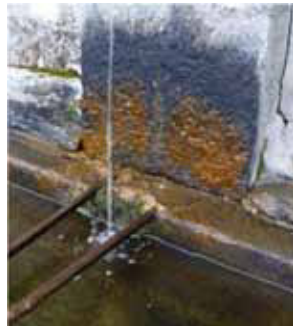
*Crescita di vegetazione infestante, degrado biologico, efflorescenze saline e incrostazioni  
- Scopello e Scopa*

Per rimuovere muschio e alghe dalla superficie della pietra si deve innanzitutto svotare la vasca e aspettare che asciughi. Poi si procede alla pulizia manuale utilizzando spazzole di saggina o sintetiche e detergenti specifici, non aggressivi, che tolgono lo sporco ma non intaccano la patina naturale della pietra. Interventi di tipo meccanico come la sabbatura o di tipo chimico con acidi, possono risultare troppo corrosivi modificando il materiale in profondità e inoltre non consentono il controllo graduale del risultato.

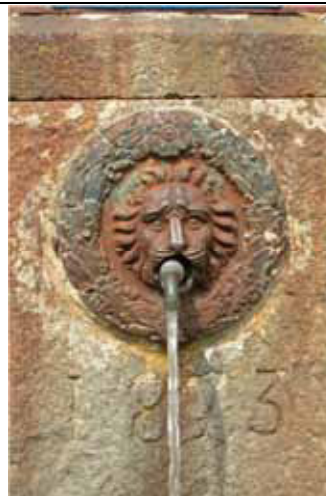
*Ossidazione delle parti metalliche con conseguente colatura e macchie di ruggine sulla pietra - Pila*

Sulle vecchie parti in metallo (tubo o rosone della bocca di erogazione, staffe, tiranti, eventuali targhe, aste, catena che tiene il mestolo) si dovrà valutare se l'ossidazione presente danneggia il materiale metallico esplicando un'azione corrosiva o se ha creato una patina superficiale protettiva. Nel primo caso si dovrà procedere alla pulitura e al trattamento protettivo con idonei prodotti, rispettando l'aspetto cromatico del metallo invecchiato.

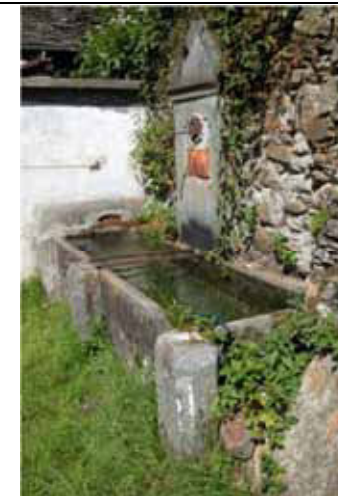
*Degrado, incuria e crescita di vegetazione infestante  
- Boccioleto, fraz. Piaggiogna*

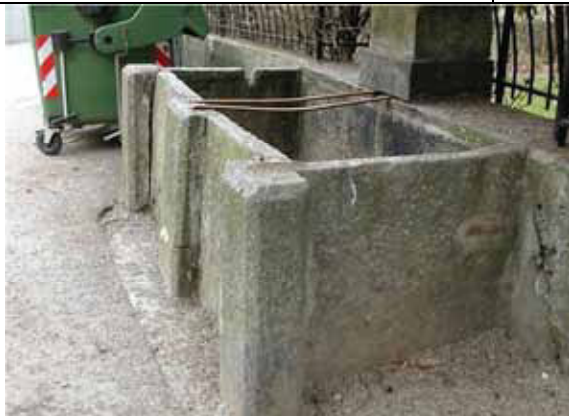
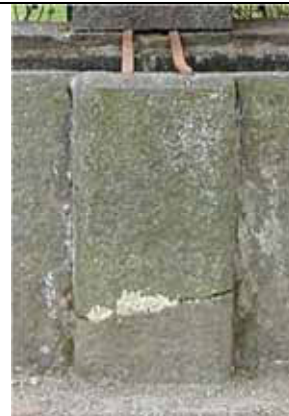
*Fontana asciutta e abbandonata al degrado, che presenta danni meccanici con dislocazione degli elementi lapidei e frattura di una lastra (due foto sopra – anno 2003) - Scopello*

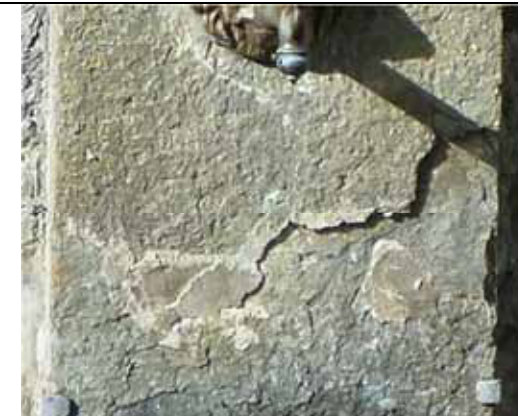
*Degrado del materiale lapideo, con esfoliazione e scagliatura che provoca sollevamento, distacco e caduta di strati di pietra sempre più profondi - Balmuccia*

Piccole fessure o crepe della pietra andranno sigillate con idonei prodotti, da definirsi caso per caso in base al tipo di pietra e alla dimensione della fessura, avendo cura di non eccedere nella quantità e di non sbordare all'esterno della fessura.

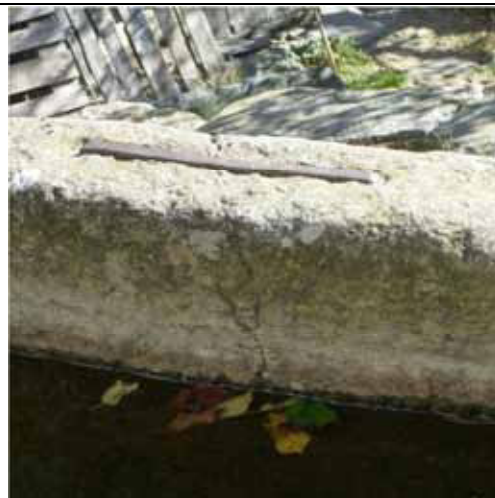
*Zanca metallica inserita come cucitura a cavallo di una fessura, nel tentativo di evitare l'allargamento della crepa passante che interessa la pietra del bacino. Nonostante l'intervento abbia garantito la stabilità e l'unione delle due parti, non ha impedito l'infiltrazione di acqua attraverso la fessura, come si nota nell'immagine a sinistra.*

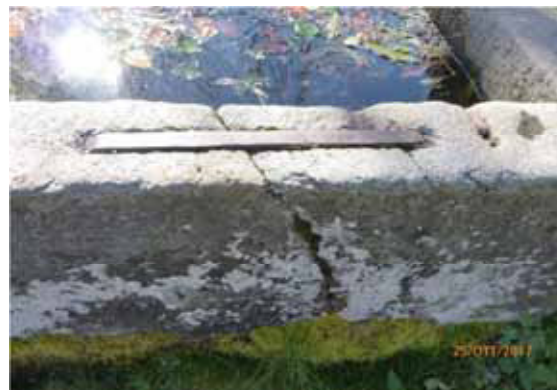
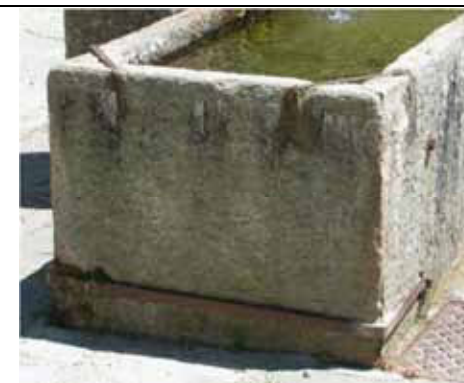
*Semi-cerchiatura: rinforzo del vincolo tra le lastre realizzato con barra piatta di ferro posta all'esterno del lato corto e fissata alle due lastre dei fianchi longitudinali. Insieme alle staffe poste a 45° a cavallo del giunto superiore tra le pietre e a due tiranti passanti, interni alla vasca, garantisce la tenuta dell'assemblaggio – Rimasco, fraz. Campo Ragozzi*

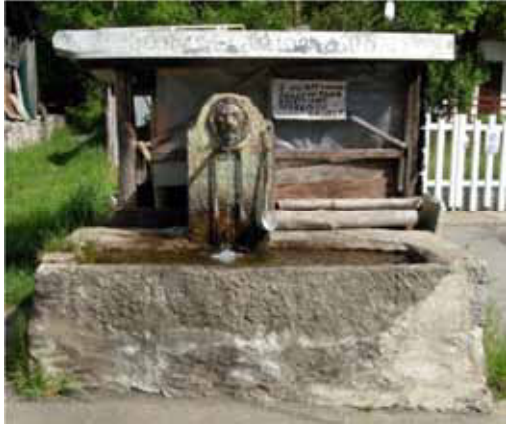
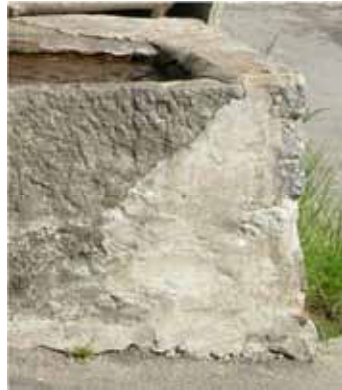
*Grossolane e ridondanti risarciture eseguite con malta cementizia sul fianco esterno e sul bordo della vasca in pietra*

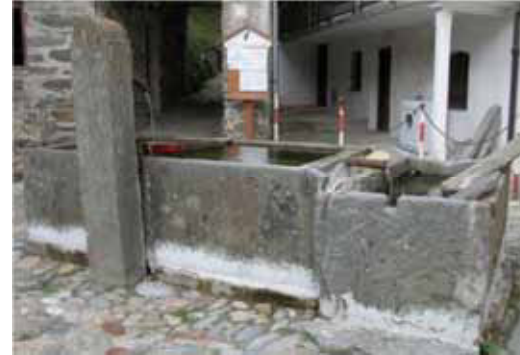
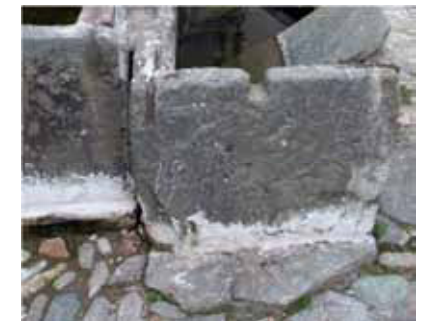
*Sigillature eccessivamente evidenti dei giunti perimetrali alla base delle due vasche; imbrattatura delle superfici circostanti; forte fuori piombo del pilastro*

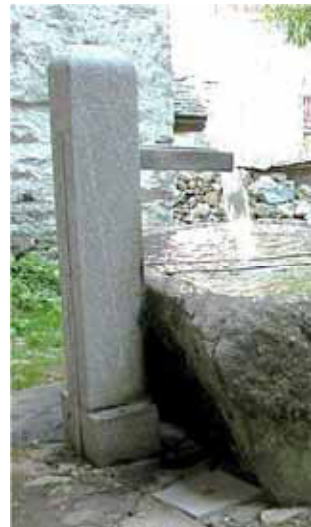
*Il nuovo pilastro con canale (bocca) di erogazione in pietra grigia ricalca il modello tradizionale, ma la finitura delle superfici, levigate, e delle coste, rettificata, contrasta con il manufatto antico, impreziosito dalla patina del tempo.*

*Un semplice tubo in ferro, simile a quello già presente con funzione di troppo pieno del bacino superiore, con la sua essenzialità e pulizia, risulterebbe più indicato e non falsificherebbe l'autenticità dei due manufatti preesistenti.*

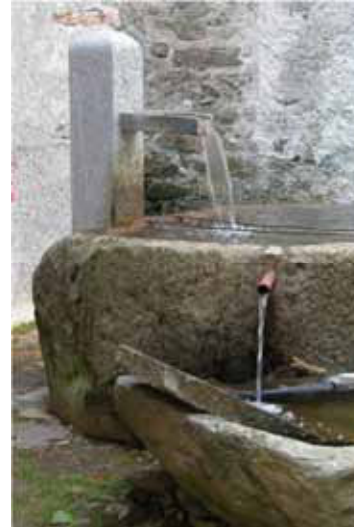
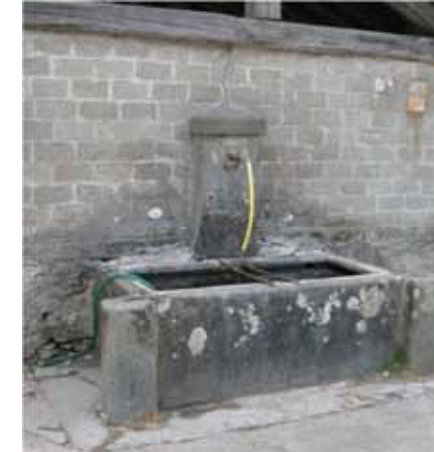
*Fontana in cattive condizioni, a cui è stata addossata una brutta parete in blocchi di cemento, che ingloba il pilastro e ne cancella l'identità formale*

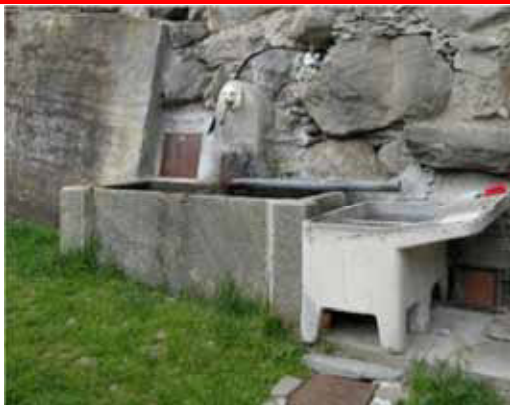
*Inserimento di elementi (muraglione, sportelli metallici, lavatoio in cemento) poco rispettosi del valore ambientale del sito, che non valorizzano il contesto con la fontana ottocentesca in pietra*

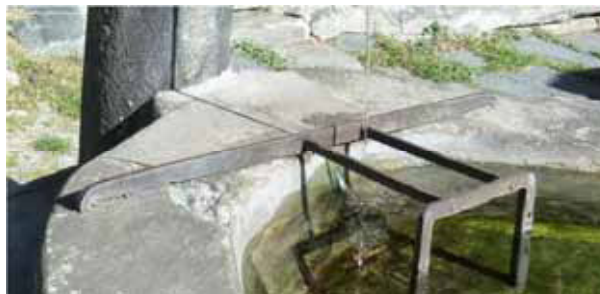
*Impermeabilizzazione della superficie interna della vasca, probabilmente realizzata per impedire infiltrazioni di acqua attraverso microfessure della pietra. Intervento eseguito con prodotto applicato previa stesura preliminare di reticella mirata a migliorare l'aderenza e compensare eventuali deformazioni differenziate dovute a tensioni superficiali.*

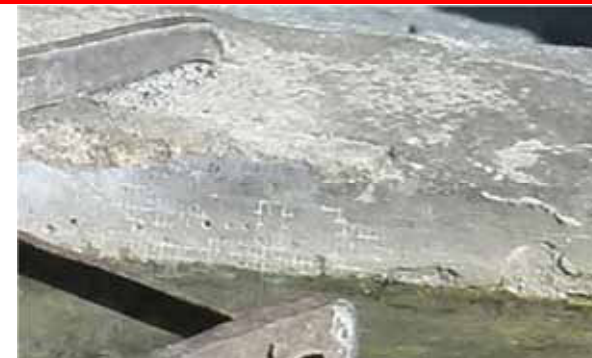
*Dalle immagini si nota però il degrado della finitura lungo la fascia di bagnasciuga, con il sollevamento e il distacco di scaglie e porzioni anche ampie del rivestimento applicato*

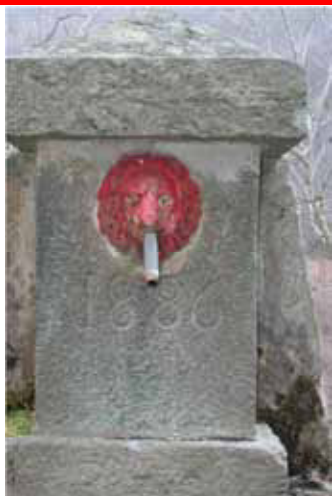
*Coloritura impropria del rosone metallico della bocca di erogazione*

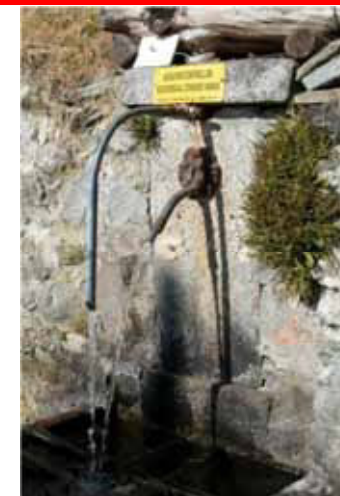
*Interventi incongrui e approssimativi, che non valorizzano il manufatto, purtroppo molto frequenti*

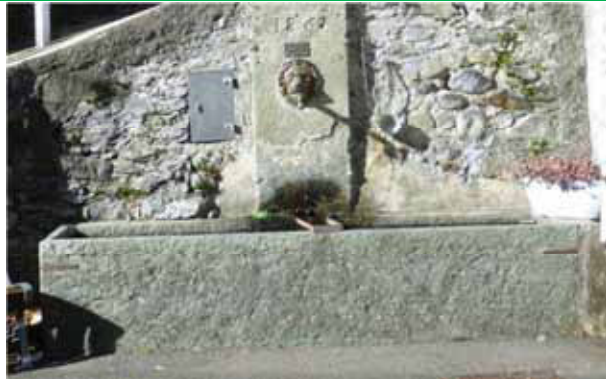
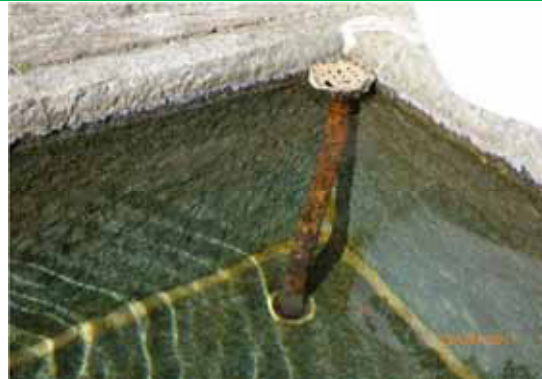
*Pulitura della superficie del materiale lapideo, all'esterno e all'interno della vasca e ripresa 'discreta' delle sigillature in corrispondenza dei giunti tra le lastre, dal lato interno - Balmuccia*

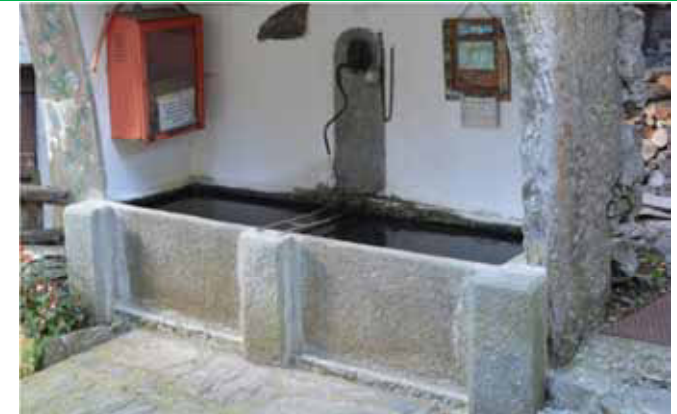
*Pulitura della pietra, ma sigillature esterne troppo evidenti - Cravagliana, fraz. Meula*

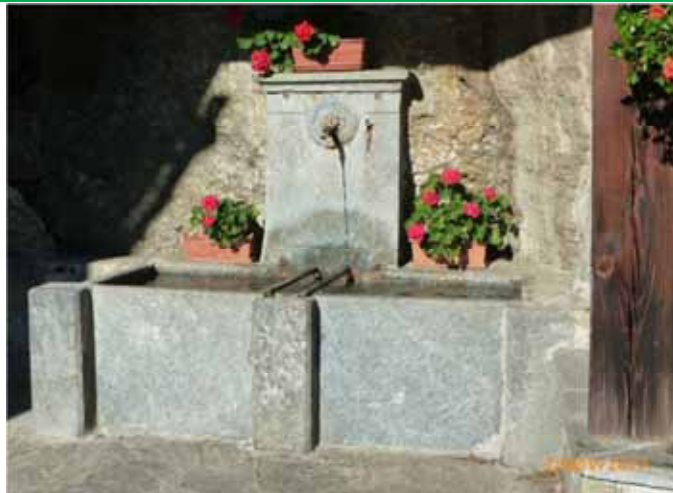
*Restauro della fontana con pulitura della pietra, rimozione di alghe e licheni, rimozione di incrostazioni e depositi salini, revisione giunti e sigillature, sistemazione dell'area circostante - Rossa*

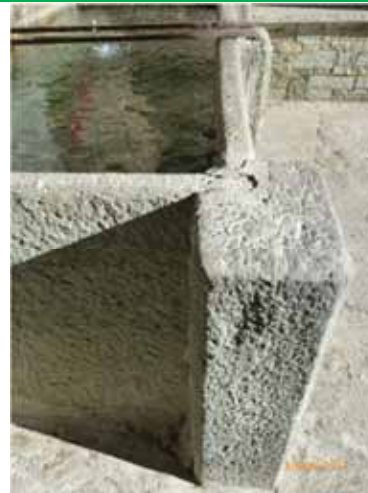
*Nonostante l'esecuzione risulti un po' vistosa e pesante, si apprezza la coerenza con la tecnica costruttiva tradizionale dell'intervento di consolidamento mediante cerchiatura metallica esterna che vincola tra loro le lastre della vasca - Rimasco, fraz. Campo Ragozzi*

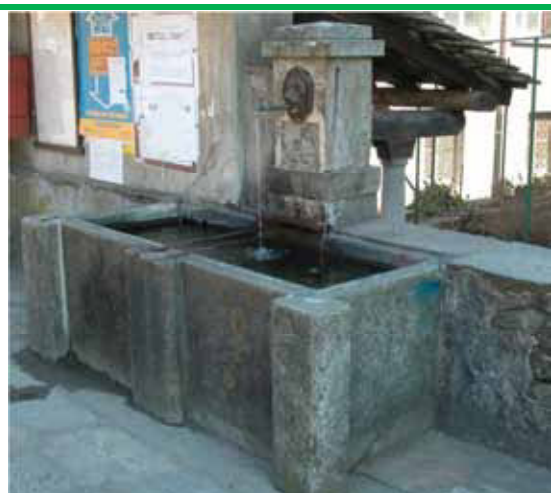
*Soluzione adottata in alcune fontane per risolvere il problema delle infiltrazioni di acqua sia dai giunti tra le lastre di pietra, sia attraverso la pietra stessa, degradata o fessurata: realizzazione di una vasca interna in cemento che garantisce la tenuta senza modificare l'aspetto esterno della fontana - Scopa*

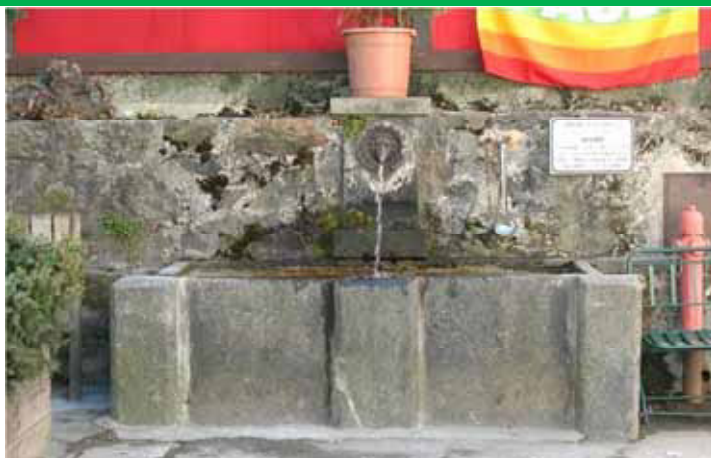
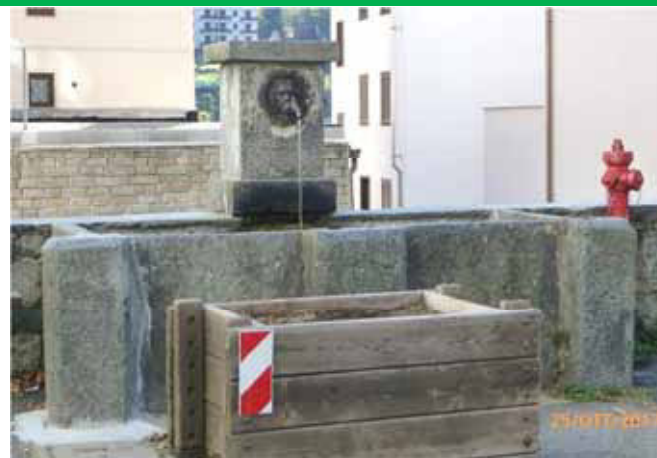
*Nell'ambito di più vasti interventi edilizi, eseguiti dopo il 2003 (data della foto a sinistra) è stato demolito il muro che inglobava il pilastro della fontana, che ha così recuperato la sua identità morfologica - Scopello*

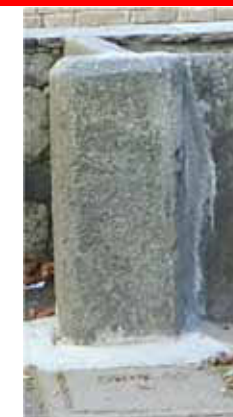
*Le eccessive sigillature eseguite all'esterno lungo le giunzioni tra le lastre appaiono grossolane e sbordando sulla superficie lapidea sana*

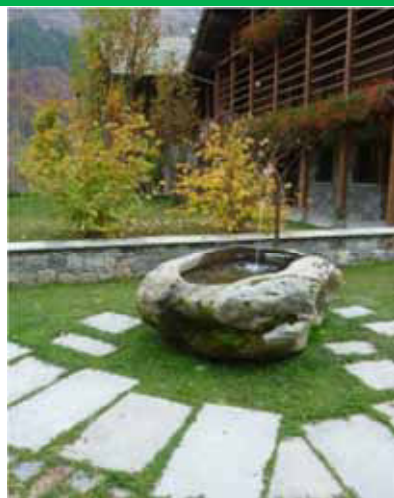
*Fontana a bacino monolitico (masso prelevato dal vicino greto del Sesia) inserita in un nuovo contesto residenziale – Riva Valdobbia, loc. Pra di Riva*

*Erogazione risolta con una soluzione minimalista - essenziale e funzionale - che non propone falsi storici, ma neppure cede a fantasie creative del progettista.*

*L'ambito di inserimento, mediante una attenta progettazione della pavimentazione e dello sfondo, è stato curato per enfatizzare il valore della fontana quale fulcro visivo e attrattivo*

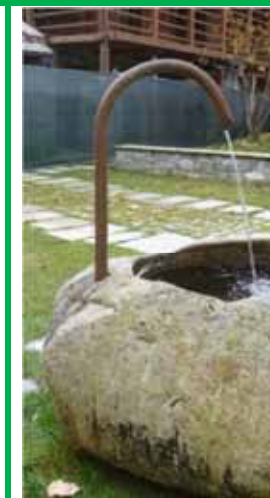
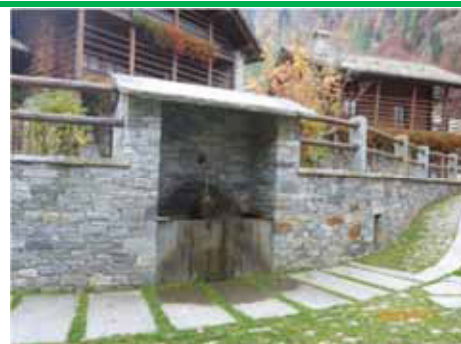
*Riproposizione in un contesto edilizio di nuova costruzione della fontana a lastre in pietra, qua inserita in una nicchia coperta, fornita degli elementi essenziali che caratterizzano questi manufatti presenti sul territorio valsesiano - Riva Valdobbia, loc. Pra' di Riva*

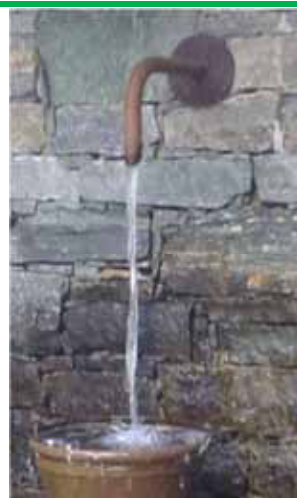
*Essenziale il tubo di erogazione e tipici i supporti in piatto di ferro per sorreggere il secchio*

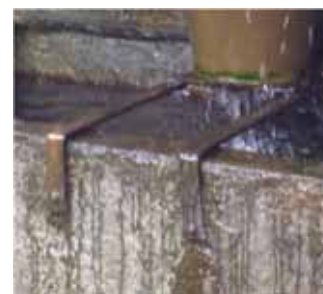
*Lastra frontale in pietra di Luserna*

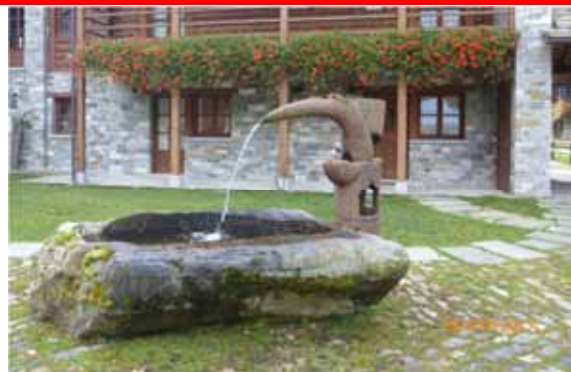
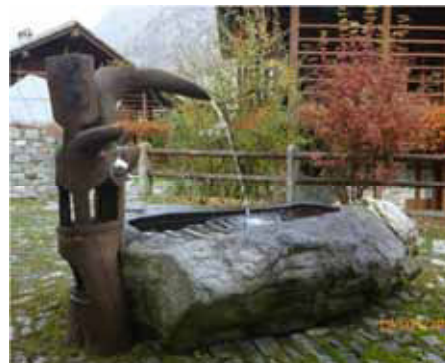
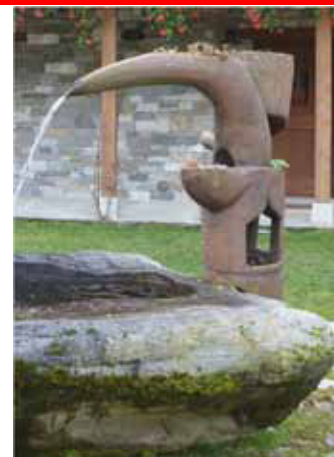
*Tre immagini a sinistra:  
fontana a bacino monolitico inserita in  
un nuovo contesto residenziale*

*Il pilastro per l'erogazione è stato  
usato come occasione per espressioni  
creative lontane dal rigore formale e dal  
principio di essenzialità funzionale che  
caratterizza tutta l'architettura e  
l'artigianato rurale tradizionale*

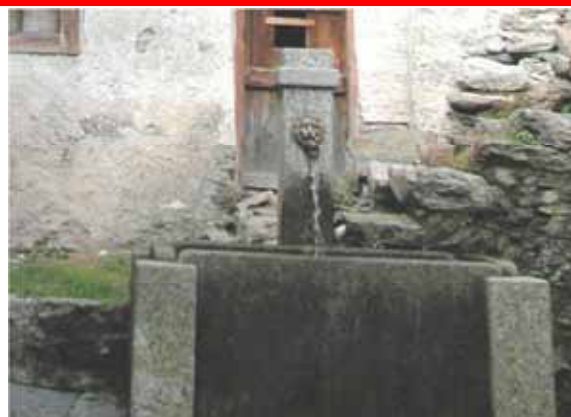
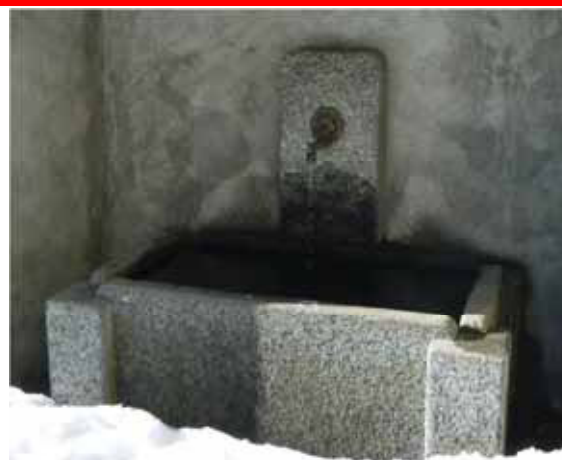
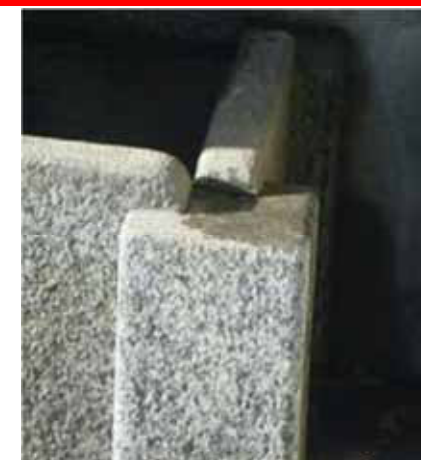
*Manufatti recenti: riproposizione della fontana in pietra a lastre assemblate mediante interposizione di pilastri angolari. Tuttavia nella tipologia tradizionale le lastre della vasca hanno altezza uguale (o, in rari casi, di poco inferiore) a quella dei pilastri angolari e sono più sottili. Negli esempi delle foto, con elementi lapidei lavorati a macchina ed eseguiti con spessori e dimensioni maggiori, non sono stati rispettati i caratteri tipici*

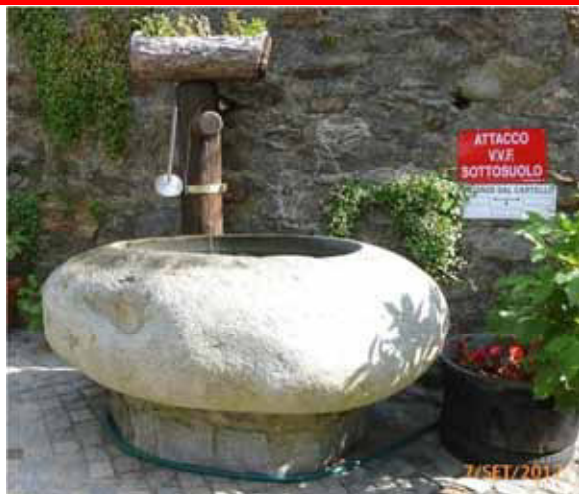
*Nella tipologia tradizionale di fontane a bacino monolitico, il masso posa sempre direttamente al suolo, non è posato al di sopra di un collare che, per quanto funzionale all'impianto di scarico, risulta inopportuno e non congruente*

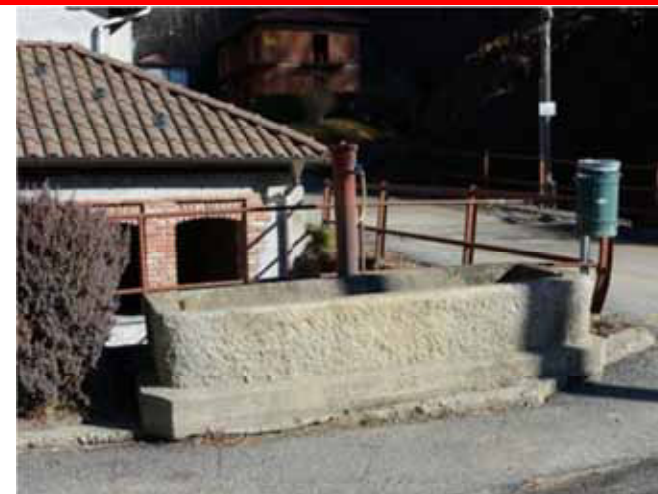
*Anche in questo caso, il basamento/zoccolo in cemento del bacino parallelepipedo, così come la posizione di collocazione della fontana, non contribuiscono alla sua valorizzazione*

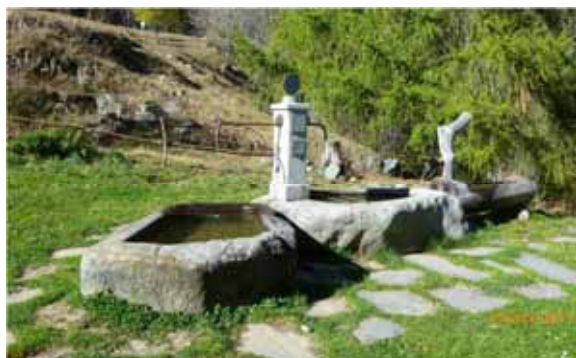
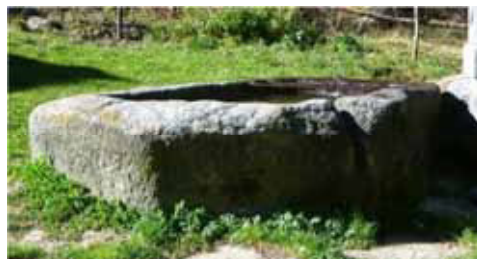
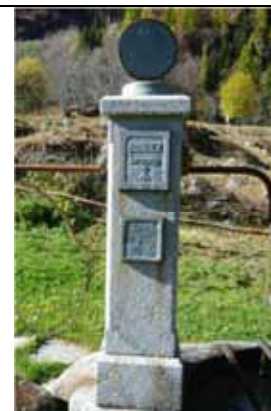
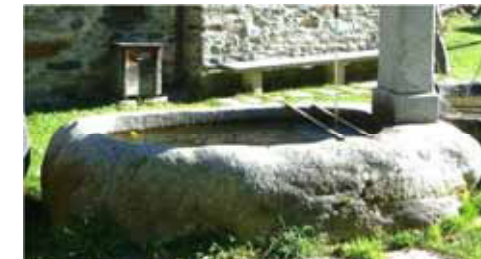
*complesso con tre fontane (2 monoliti e un tronco legno)*

*vasca antica (monolite autoctono)*

*pilastrino nuovo*

*vasca nuova (monolite della Val Mastallone)*

*Introduzione di nuova fontana a bacino monolitico (un masso recuperato nel torrente Mastallone, ossia in un'altra valle - foto a destra), accanto a quello preesistente, costituito da un monolite reperito in sito (pietra locale, area di Alagna - foto al centro) e nuovo pilastrino. Discutibile è l'impiego di materiale lapideo di provenienza estranea al contesto ambientale - Alagna, fraz. Piana*

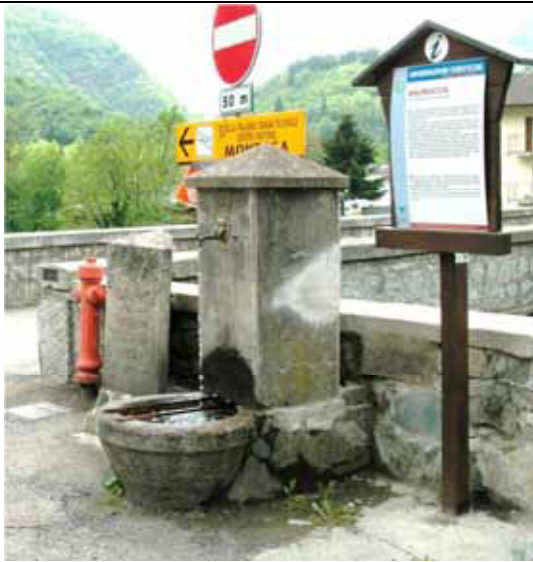
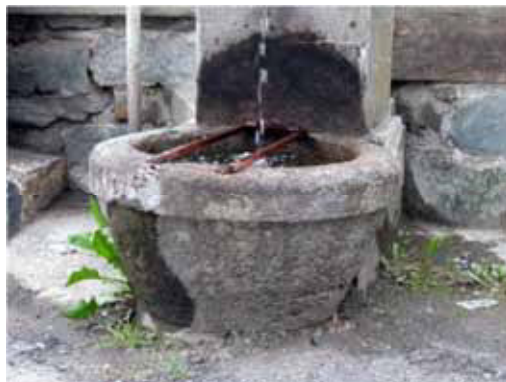
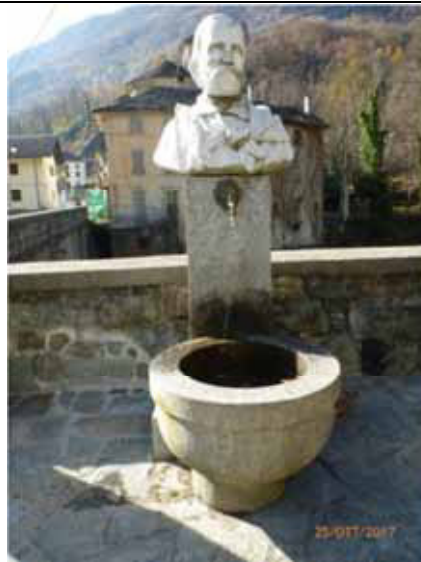
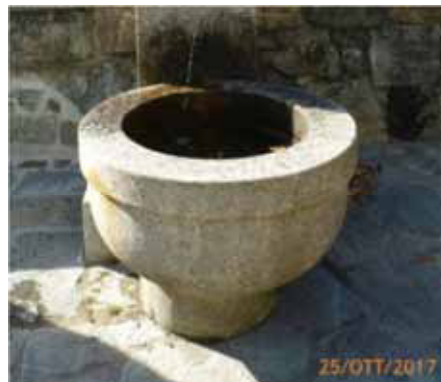
Fontana preesistente e dettaglio vasca  
foto anno 2003

Fontana nuova e dettaglio vasca  
foto anno 2017

*Sostituzione di fontana, irrimediabilmente danneggiata a causa di un danno meccanico (urto) rimpiazzata da un manufatto nuovo, simile per foggia e dimensioni a quello precedente, ma in pietra di tipo diverso e lavorata a macchina.*

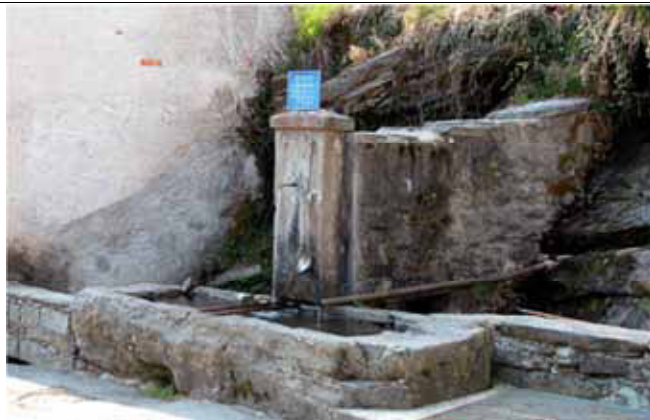
*Fontana/abbeveratoio a vasca monolitica, all'interno del nucleo edilizio -Pila*

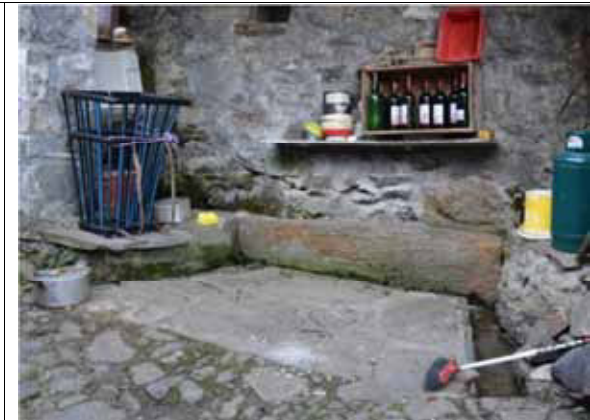
*Abbeveratoio a vasca monolitica, canalina di scolo realizzata nella pavimentazione lastricata - Rassa, fraz. Rassetta*

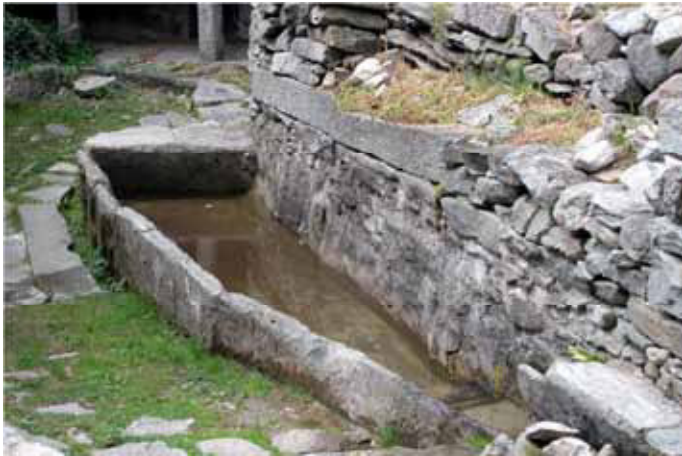
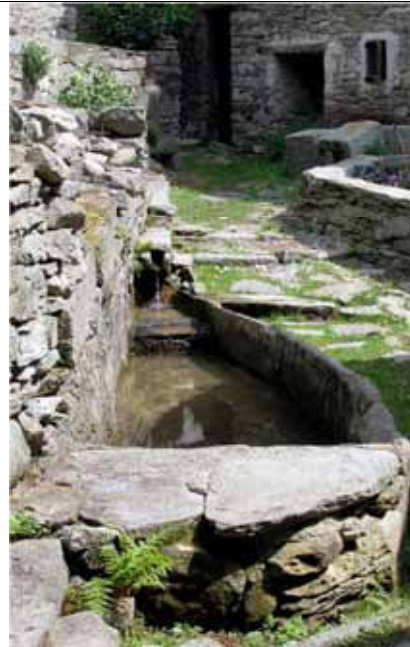
*Abbeveratoio a canale basso e allungato: da un lato è addossato a un muretto, mentre l'altro lato è realizzato con lastre di pietra messe di taglio.  
 Dettaglio della pietra scavata (una sorta di canale) per l'erogazione dell'acqua, datata 1878  
 - Mollia fraz. Piana Fontana  
 (foto sopra e a lato – anno 2003)*

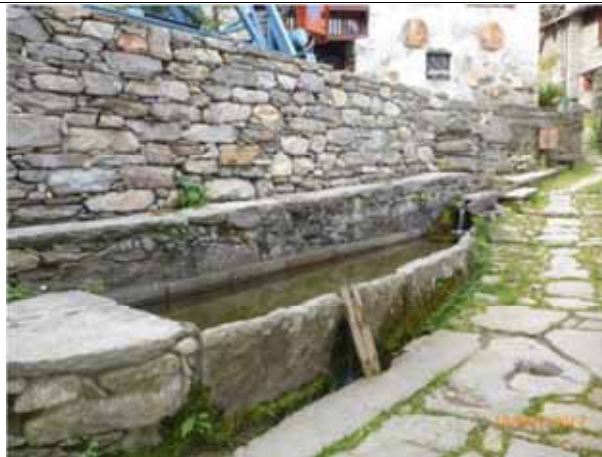
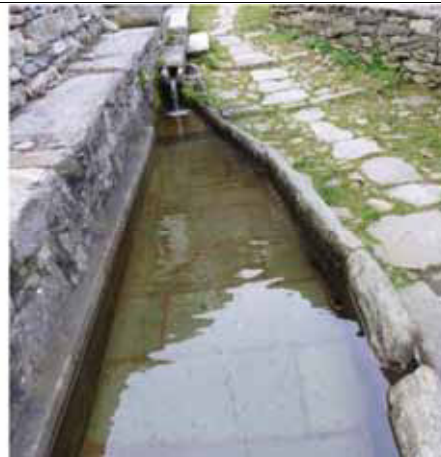
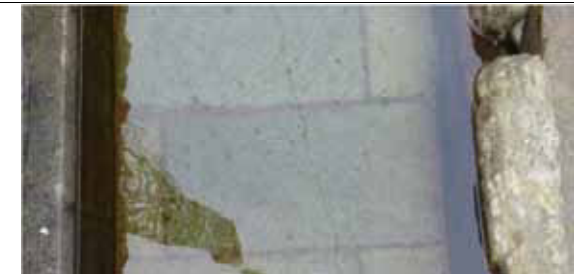
*Abbeveratoio, già raffigurato nelle foto della pagina precedente riferite al 2003, successivamente oggetto di intervento di pulizia degli elementi lapidei e di ripristino del muretto a monte  
- Mollia, fraz. Piana Fontana  
(foto sopra e a lato – anno 2017)*

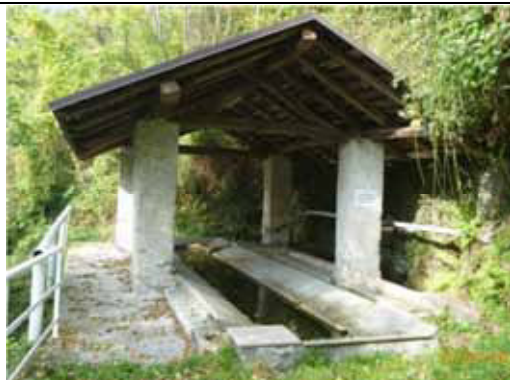
*Lunga vasca solo parzialmente coperta da un tetto a due falde, ora in lamiera - Varallo*

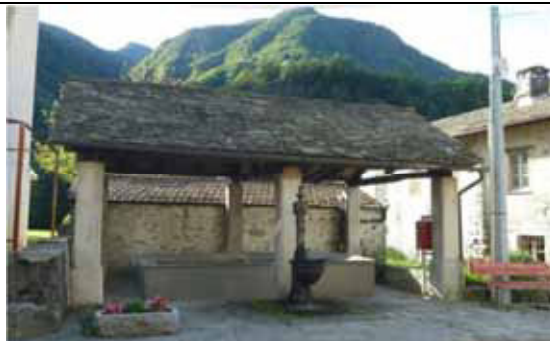
*Lavatoio aperto, con tetto a capanna in piode retto da sei pilastri. L'area circostante la vasca è lastricata - Vocca, fraz. Isola*

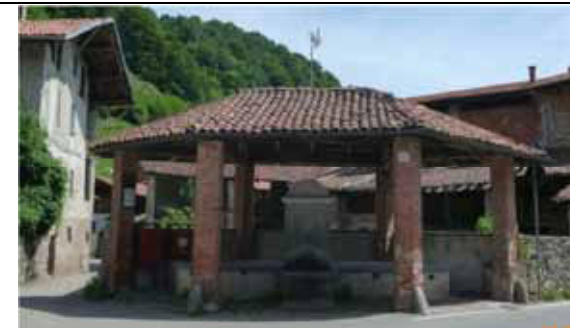
*Originale pianta esagonale per la copertura in coppi retta da pilastri in mattoni che protegge la fontana e il lavatoio a vasca esagonale -Borgosesia, fraz. Caneto*

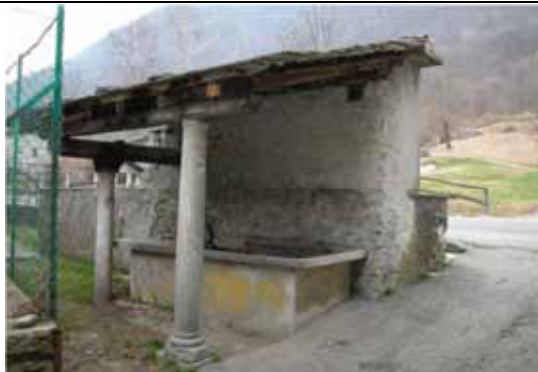
*Lavatoio coperto da tettoia con manto in piode retta da due colonne e da un setto murario contro cui è addossata la retrostante fontana - Scopa, loc. Villa*

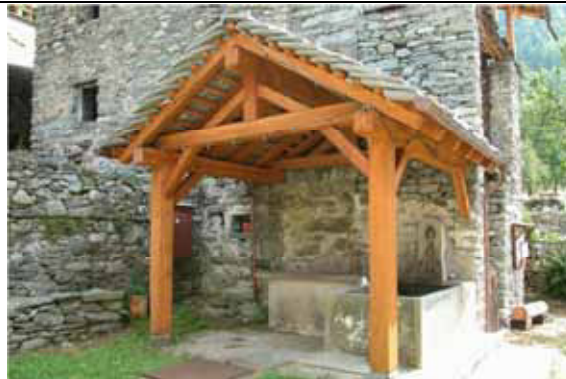
*Lavatoio protetto da una nuova struttura con pilastri portanti e travatura del tetto in legno - Mollia, fraz. Goreto*

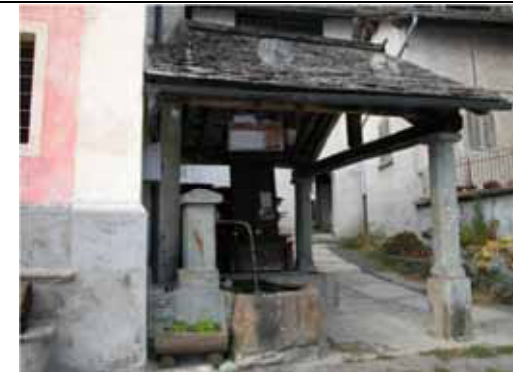
*Due pilastrini in pietra datati 1897 reggono la capriata del tetto che copre la fontana (1868) e il lavatoio (1879)- Piode, fraz. Piedimeggiana*

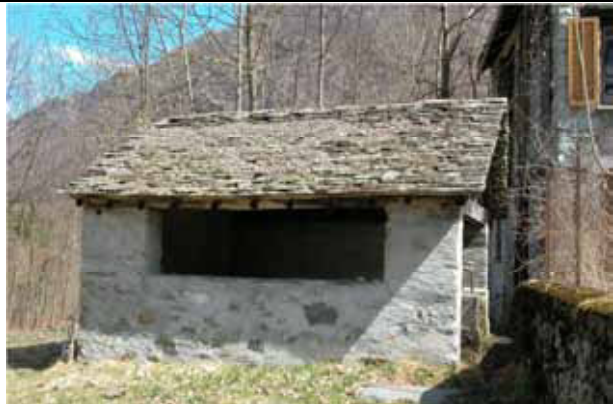
*Tetto a capanna con manto in pioda e murature in pietra intonacate - Scopello, fraz. Chioso*

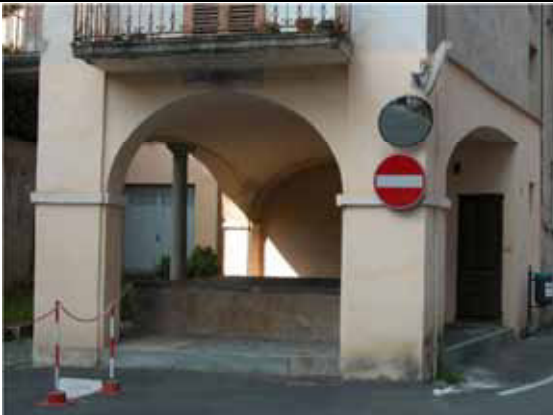
*Lavatoio "Iannetti" del 1873, al piano terra di un edificio residenziale in centro paese - Grignasco*

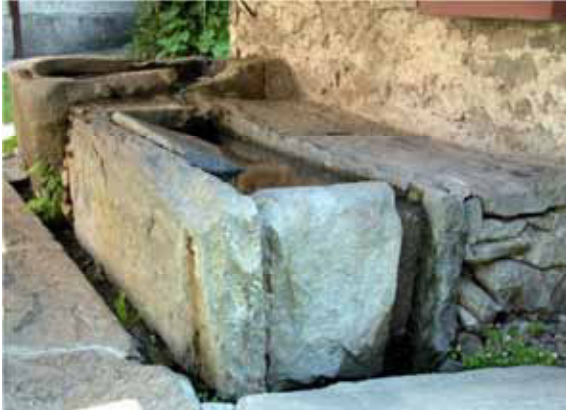
*Fianchi realizzati con quattro spesse lastre di pietra locale a finitura esterna rustica. Un incavo funge da troppo pieno e, a pavimento, una canaletta perimetrale alla vasca raccoglie l'acqua di scarico*  
- Mollia, fraz. Casaccio

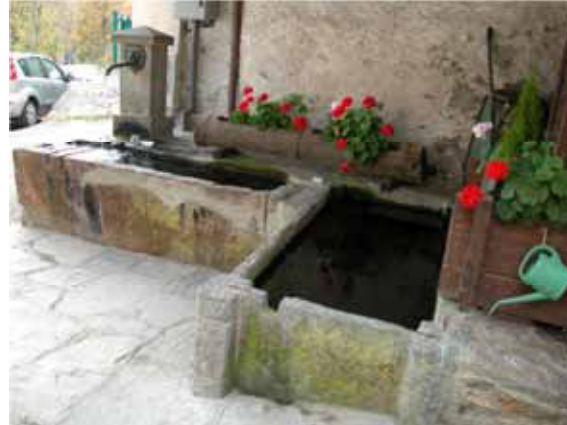
*Vasca-lavatoio realizzata con lastre di pietra assemblate mediante incastro nei pilastrini angolari, collegata a fontana a bacino monolitico*  
- Piode, fraz. Piedimeggiana
