# COMUNE DI ALTO SERMENZA

# REGOLAMENTO EDILIZIO COMUNALE

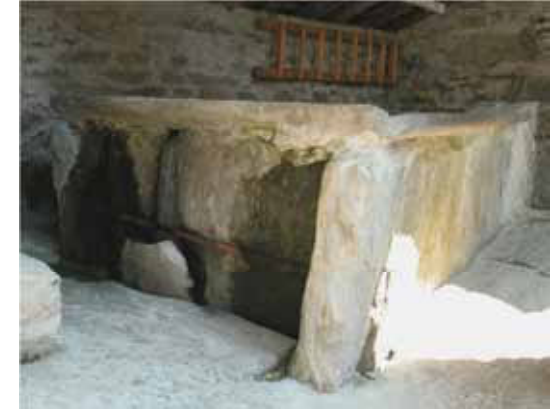
*Nell'antico e pregevole complesso, il lavatoio ha la vasca costituita da più lastre assemblate e vincolate da tirante metallico esterno e viene alimentato dal troppo piena dell'adiacente fontana*  
- Mollia, fraz. Grampa

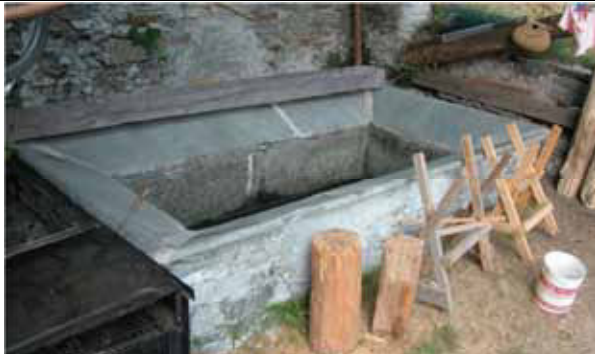
*Vasca con fondo, pareti interne e bordo inclinato (scivolo) realizzati in lastre di pietra locale (gneiss); esternamente i fianchi sono intonacati*  
- Boccioleto, fraz. Piaggiogna

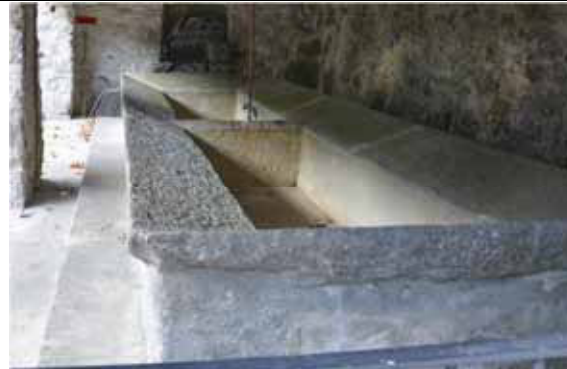
*Lavatoio in cui si vedono le lastre che rivestono l'interno della vasca, mentre i fianchi esterni sono in muratura intonacata*  
- Cravagliana, fraz. Meula

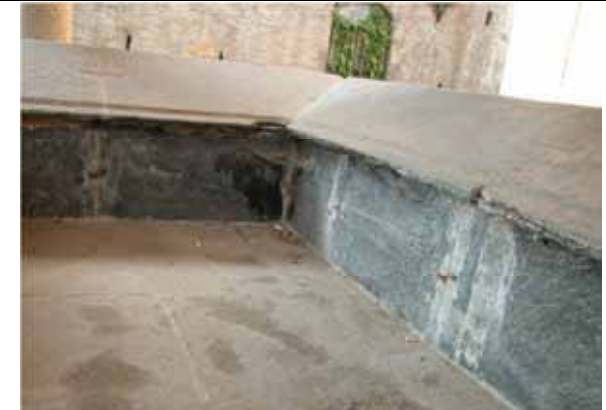
*Vasca con fondo, pareti e scivolo in lastre di pietra. Graffe metalliche rinforzano il vincolo delle lastre in corrispondenza dei giunti* - Grignasco

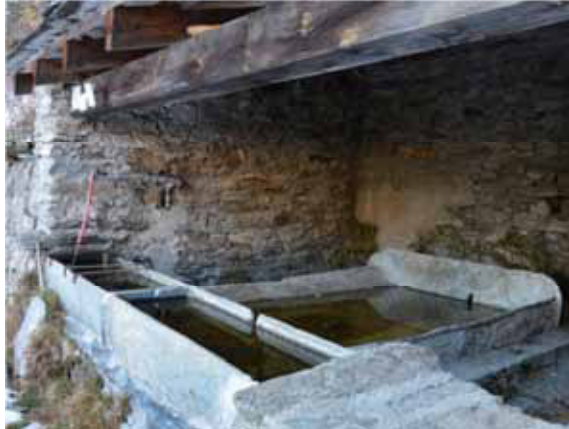
*Insolita tipologia con fontana a due vasche in linea e lavatoio perpendicolare alla seconda vasca, dalla quale viene alimentato. Manufatti costruiti con assemblaggio di grandi lastre in gneiss tabulare - Rimella, fraz. Roncaccio Superiore*

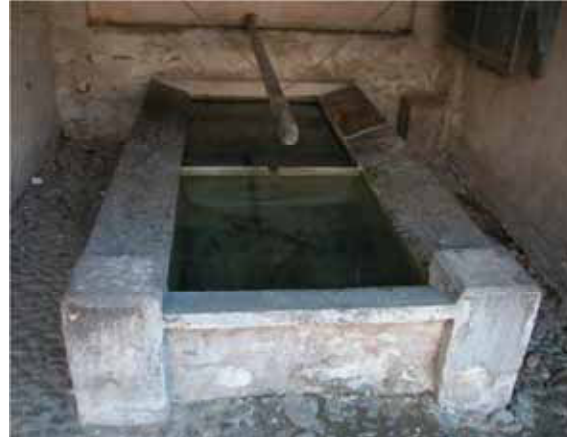
*Vasca libera sui quattro lati, pertanto la bordura a scivolo circonda l'intera vasca, ma solo sul lato anteriore (in vista rispetto all'ingresso) sono presenti due pilastri angolari. Pavimentazione del locale in acciottolato - Scopu, loc. Salterana*

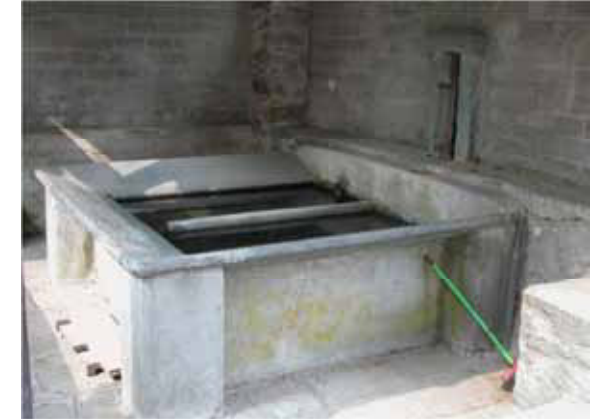
*Lavatoio dall'inusuale vasca a forma quasi quadrata, con un lato addossato alla parte e lastre a scivolo sui tre lati accessibili. Fianchi esterni della vasca intonacati e tinteggiati. Pavimento del locale lastricato - Scopu, loc. Villa*

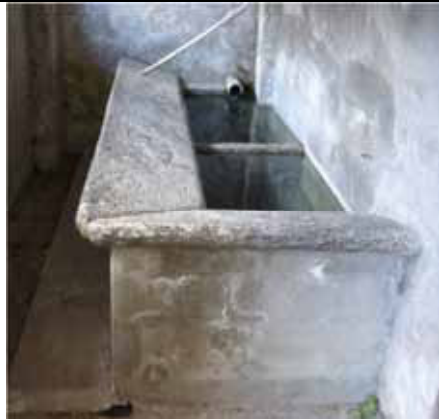
*Piccolo lavatoio addossato a due pareti ad angolo, con scivoli in pietra e fianchi intonacati in cemento - Varallo, fraz. Morondo*

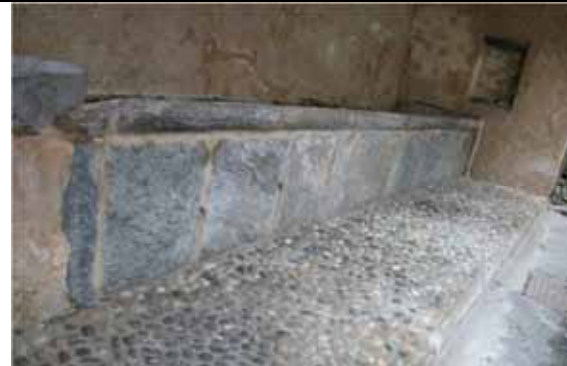
*Lavatoio con lunga vasca addossata al muro; il fianco libero è costituito da lastre di pietra a vista, disposte verticalmente e strettamente accostate una all'altra. Pavimentazione in ciottoli - Quarona, fraz. Doccia*

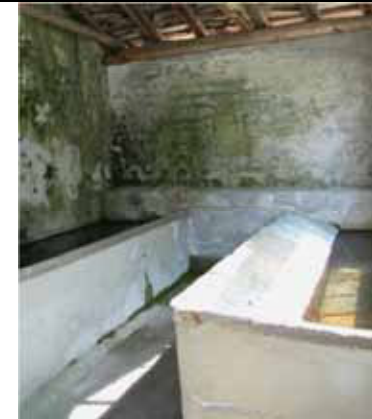
*Insolita tipologia con due vasche distinte disposte parallele - Balmuccia, Guafola*

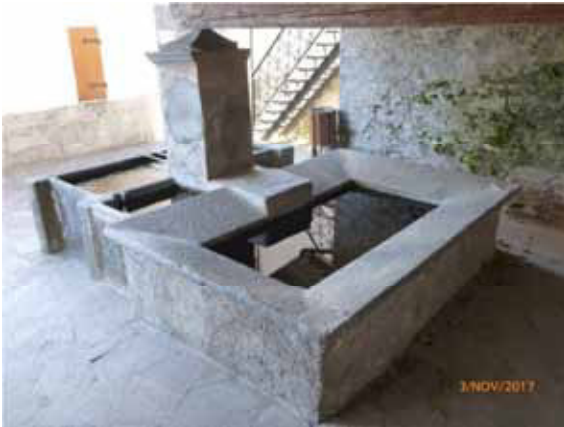
*Interessante complesso con insolita aggregazione di tre vasche realizzate con belle lastre di pietra (gneiss): fontana, lavatoio e piccola vasca intermedia che riceve l'acqua dal troppo pieno della fontana, alimentata da bocca di erogazione posta sul pilastro centrale*

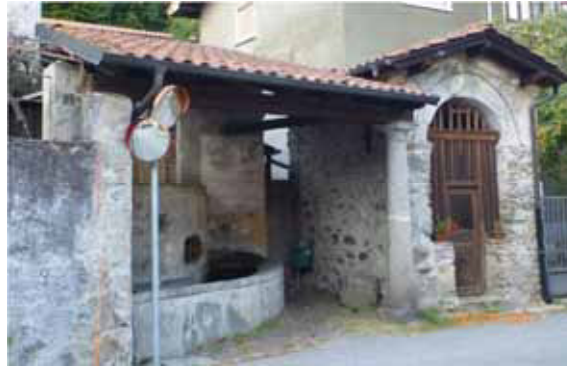
*Lavatoio con vasca curva, coperto da tetto a una falda, oggetto di recente rifacimento, situato accanto a una cappelletta lungo la via di accesso al paese  
- Varallo fraz. Locarno (foto sopra e sotto)*

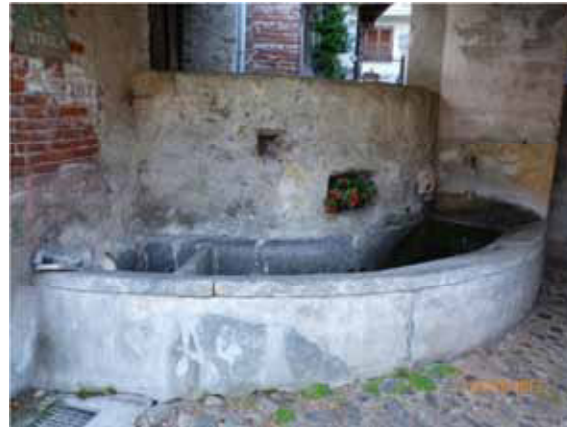
*Originale lavatoio con vasca curva. Il setto divisorio, lo scivolo e i lati interni sono in pietra; il lato frontale esterno è intonacato. Pavimentazione in ciottoli del vicino Sesia*

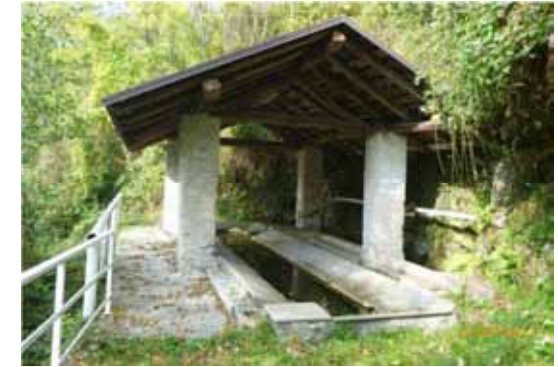
*Lavatoio vicino al torrente Mastallone, accanto a un'antica roggia. Il tetto, a due falde, attualmente coperto in lamiera, protegge solo parzialmente le due vasche  
- Varallo, al ponte del Busso (foto sopra e sotto)*

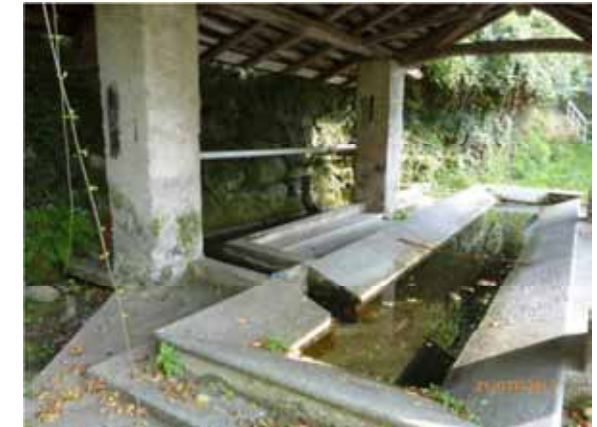
*Due lunghe vasche parallele, collegate da breve canaletto, provviste di scivolo in pietra lungo tutto il perimetro e parzialmente incassate nel terreno: la lavandaie lavoravano in posizione inginocchiata*

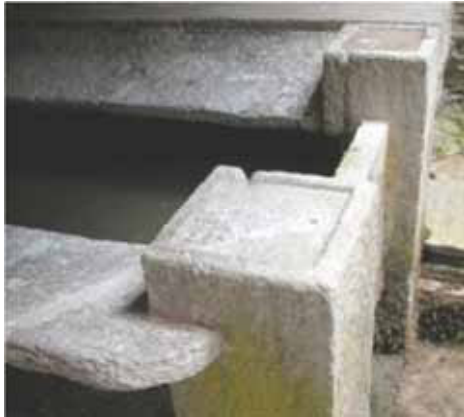
*La base superiore dei pilastri angolari è stata lavorata in modo da costituire un piano d'appoggio con colatoio – Mollia, fraz. Piana Fontana*

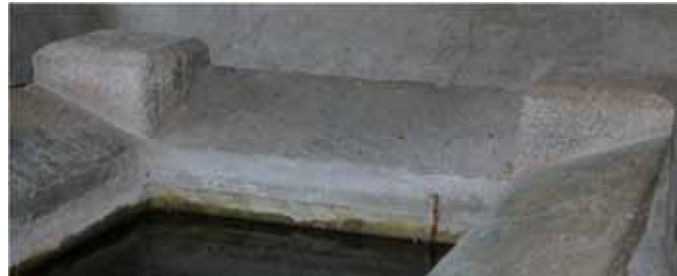
*Nell'ottica dell'economia di tempo e fatica, la pietra veniva lavorata con cura solo nelle superfici a vista e nelle parti funzionali, come lo scivolo su cui fregare i panni e il pilastro angolare, lasciando più grezze le altre superfici, come il lato inferiore della lastra posta a scivolo (sopra e a destra) – Scopello, fraz. Chioso*

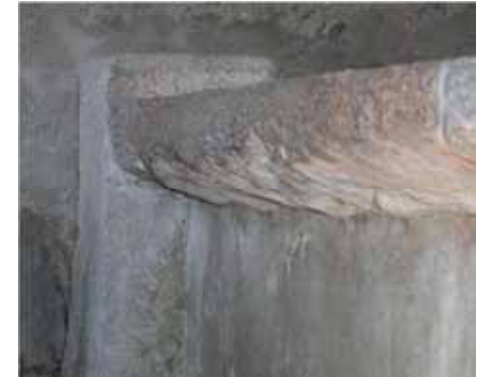
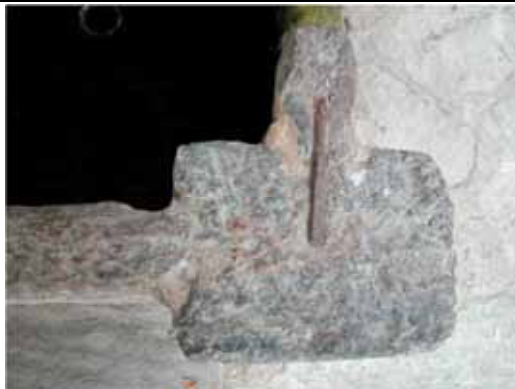
*Giunzione tra le lastre che costituiscono in fianchi della vasca, con incastro in apposite scanalature ricavate nel pilastro angolare e rinforzo metallico - Piode, fraz. Piedimeggiana*

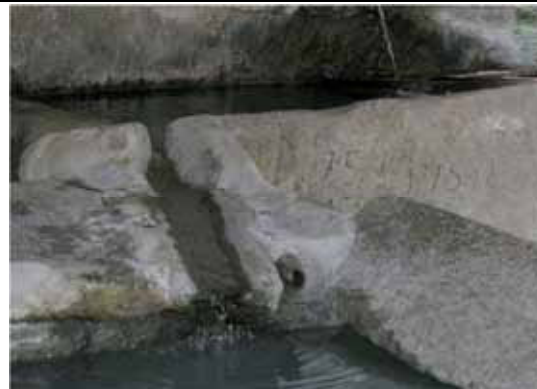
*Il troppo pieno della fontana alimenta il lavatoio nel bellissimo e antico complesso coperto della frazione Grampa di Mollia (date presenti: fontana: lastra interna 1542; lastra esterna 1757; trave tetto 1878; targa commemorativa dipinta 1891)*

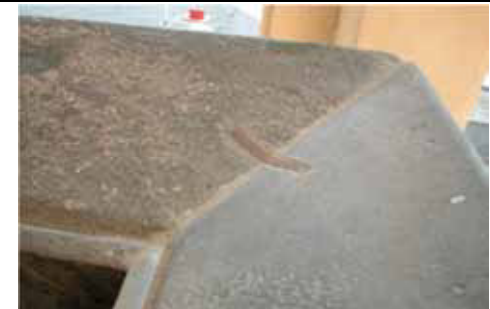
*Raffinata esecuzione dello scivolo, con giunto a 45 gradi tra le lastre rinforzato da zanca metallica - Grignasco, lavatoio "IANNETTI"*

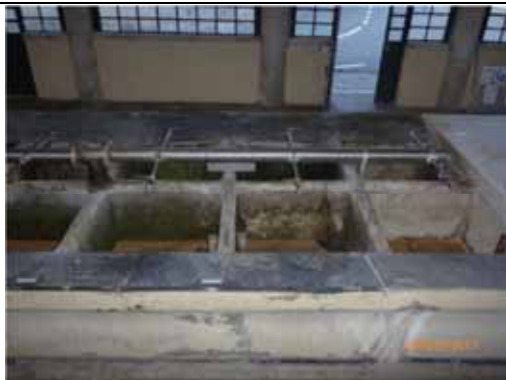
*Lavatoio ancora attualmente utilizzato, costituito da una batteria di più vasche in cemento accostate, con scivolo rivestito da lastra in pietra - Serravalle*

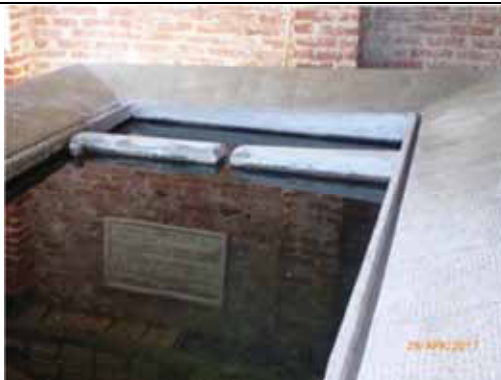
*Lavatoio realizzato interamente in cemento, in cui vengono riproposti gli elementi tipici delle vasche in pietra: scivolo con bordino di raccolta dell'acqua, setto divisorio interno – Borgosesia, fraz. Ferruta*

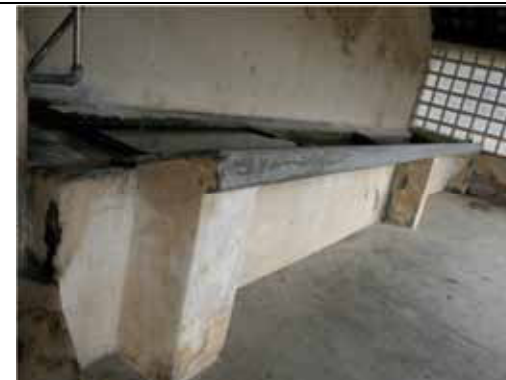
*Lavatoio pubblico ancora utilizzato con lunga vasca in cemento divisa in più settori da setti interni - Quarona, fraz. Doccio*

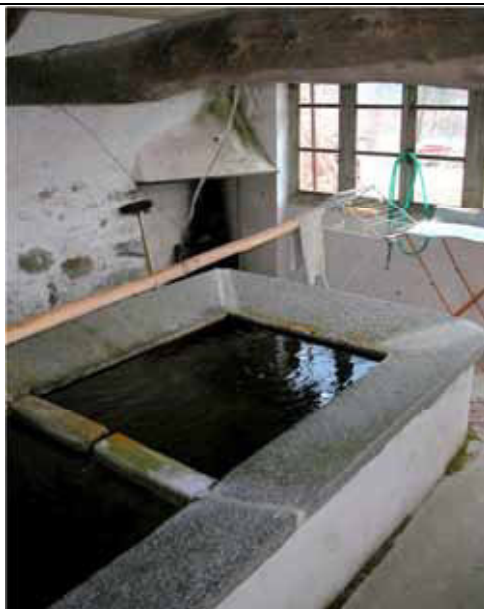
*a sinistra:  
nel lavatoio ancora utilizzato, come dimostrano gli oggetti presenti, è interessante il camino angolare, che serve per scaldare l'ambiente e per produrre la cenere impiegata nel lavaggio – Scop, a fraz. Scopetta*

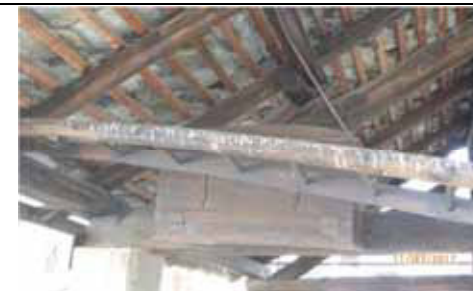
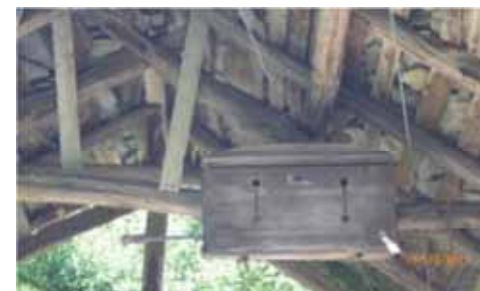
*sopra: Vocca, località Isola  
sotto: Vocca, frazione Fossati*

*a destra:  
il Comune di Vocca si caratterizza per la presenza nei lavatoi pubblici di un cassone in legno, contenente gli attrezzi per la manutenzione e la gestione idrica, appeso alla travatura del tetto e accessibile tramite scala a pioli, anch'essa riposta in loco*

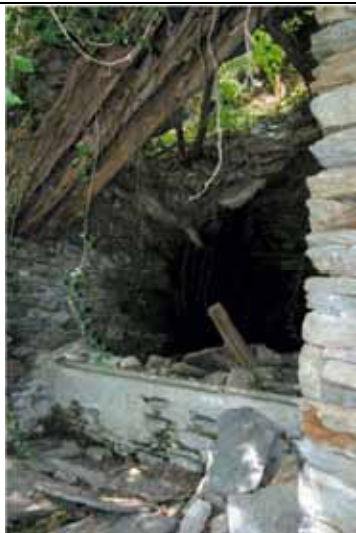
*Crollo della copertura e dei muri e danni alla vasca*

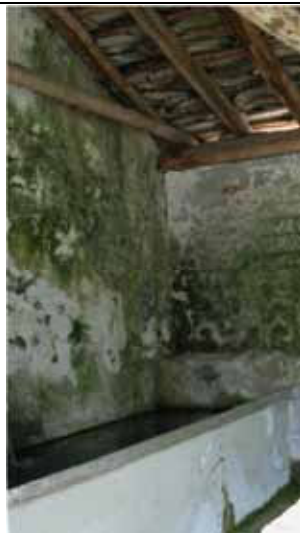
*Patina biologica e grave degrado degli intonaci*

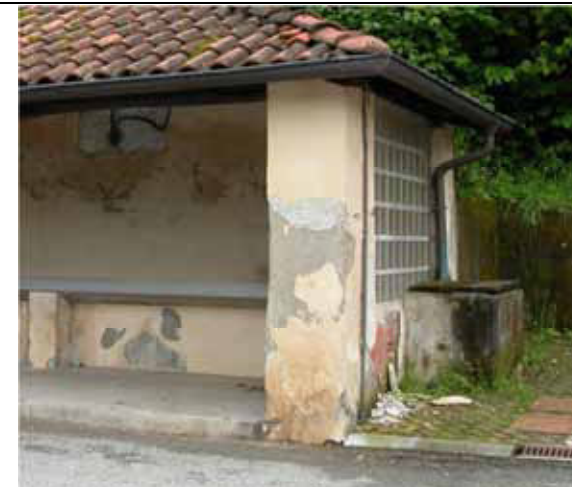
*Diffuso degrado degli intonaci interni ed esterni*

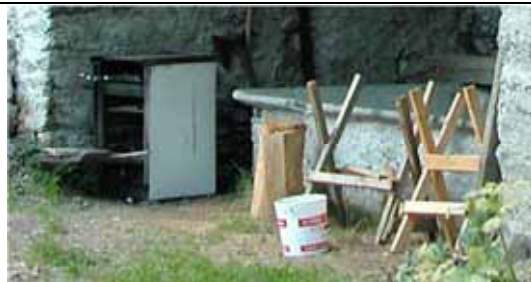
*Usi impropri del vano che ospita il lavatoio*

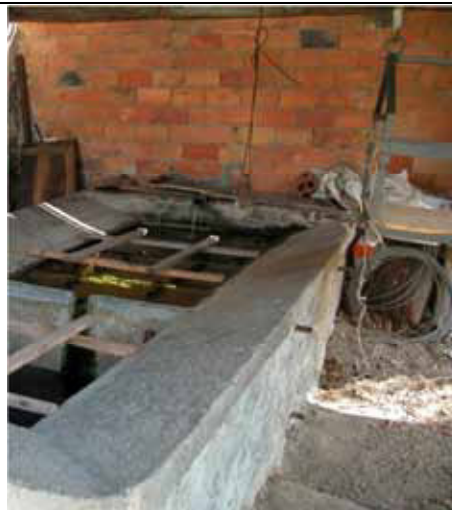
*Interventi inappropriati (nuovo tamponamento con muratura di mattoni non intonacati), degrado e impiego del locale per usi impropri*

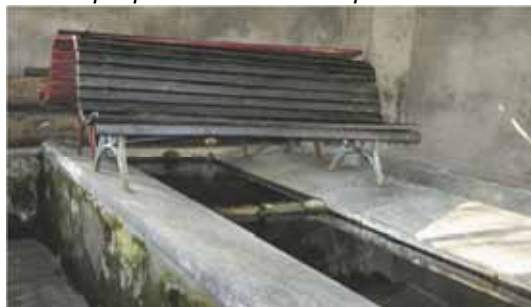
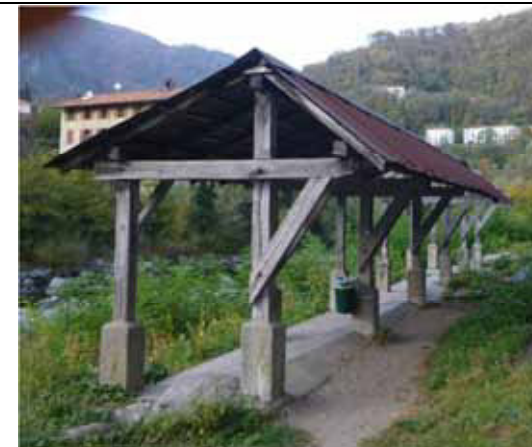
*Eliminazione della vasca con cementificazione della vecchia roggia che costeggiava il torrente: cancellazione di un' importante memoria storica*

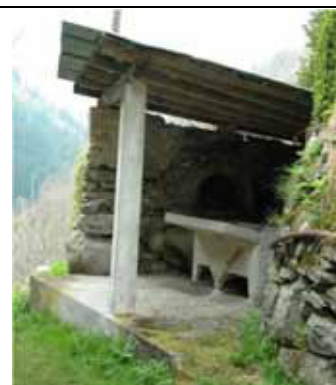
*Dettaglio del forno ancora presente a lato del lavatoio*

*Elementi di disturbo nel paesaggio: tra antico forno e fontana inserimento inopportuno di tettoia in lamiera retta da pilastrino in c.a. a protezione di vasca-lavatoio in cemento*

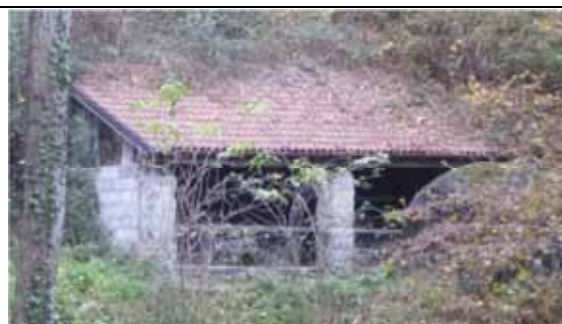
*Crescita di vegetazione infestante a ridosso del fabbricato, oggetto di recente intervento di rifacimento della copertura in tegole: incuria*

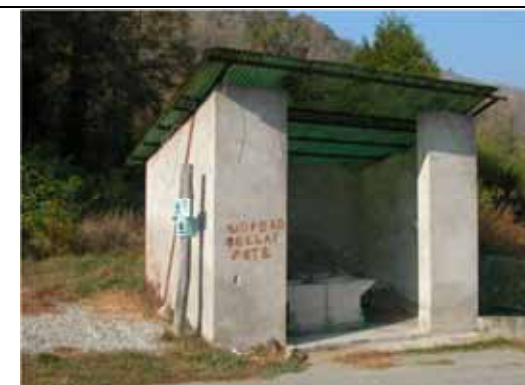
*Fabbricato di recente costruzione che, per la sua scarsa qualità edilizia e la trascuratezza, si configura come un elemento di degrado dell'ambiente rurale circostante*

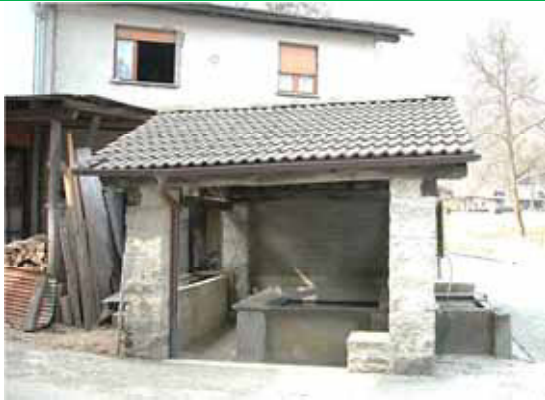
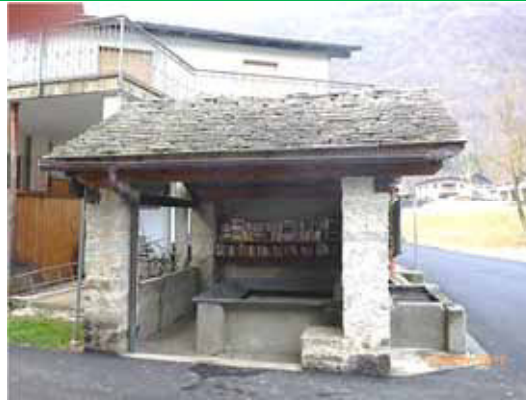
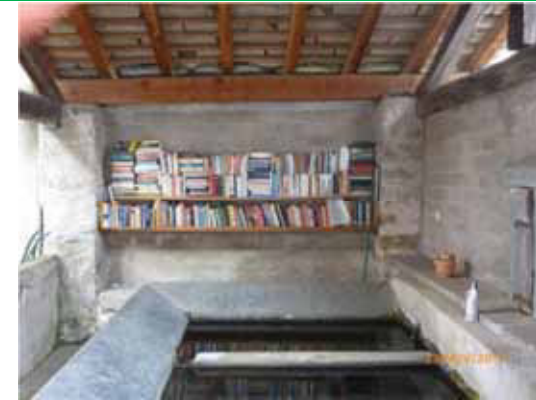
Scopa - Rifacimento della copertura del lavatoio pubblico, con nuova struttura lignea e sostituzione delle tegole di cemento grigie con nuovo manto in piode, secondo la tradizione edilizia locale. Pulitura della vasca.

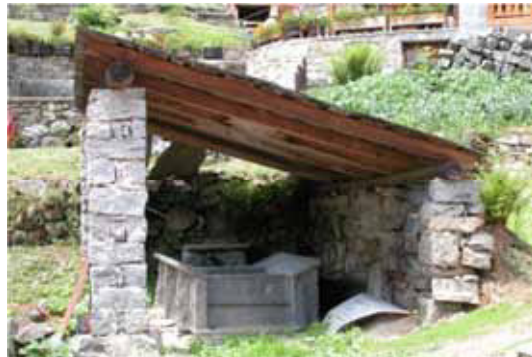
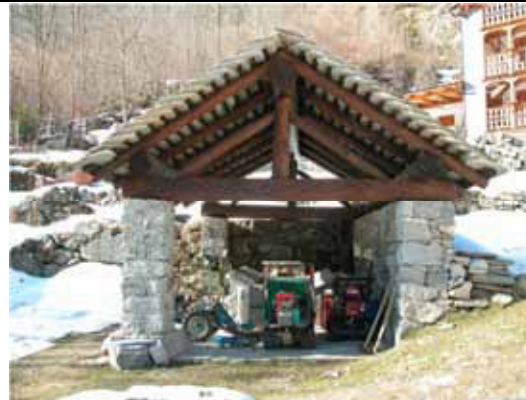
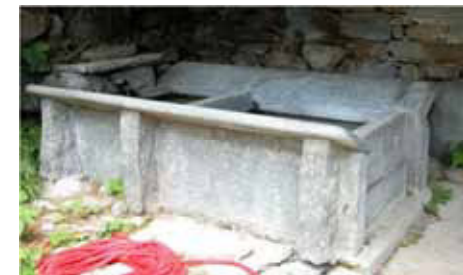
Priami (Rimasco) - Intervento di riqualificazione: rifacimento e modifica morfologica della copertura del lavatoio, con trasformazione da tettoia a una falda coperta in lamiera, a tetto a due falde retto da capriate in legno poggianti su pilastri e sul muro d'ambito. I pilastri sono stati abbassati e il materiale rimosso impiegato per sopraelevare il muro sino al giusto livello d'imposta per le nuove capriate.

Contrasta con l'intervento di riqualificazione, l'inopportuno, seppur temporaneo, utilizzo del locale quale rimessa e deposito di attrezzature

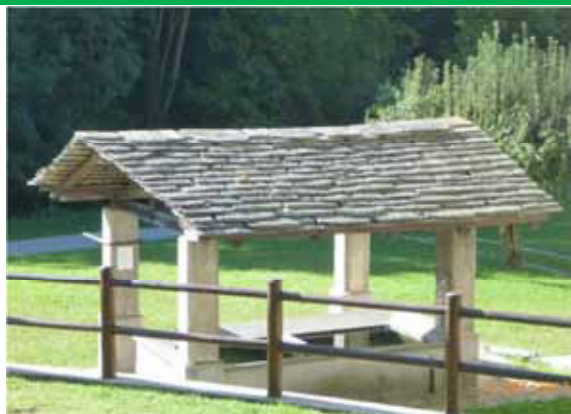
*Vocca, fraz. Sassiglioni: vista esterna, con ripristino della muratura e degli intonaci dei pilastri e rifacimento della copertura con manto in piode*

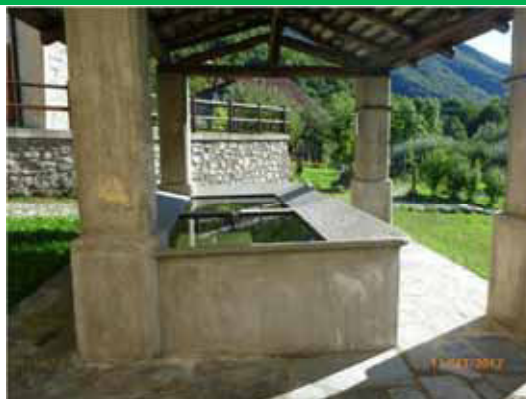
*Vocca, fraz. Sassiglioni: vista interna, con ripristino dell'intonaco dei pilastri e dei lati esterni della vasca e pulitura degli elementi lapidei*

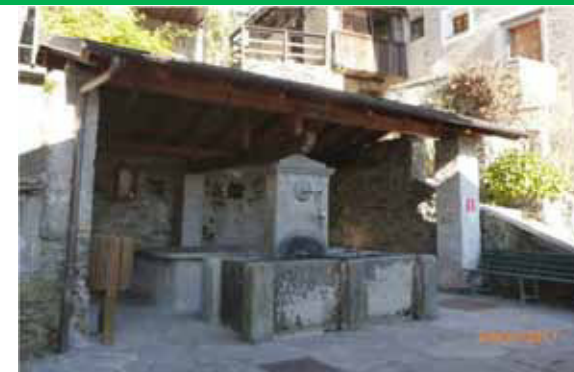
*Rossa: manutenzione straordinaria della tettoia in piode e sistemazione dell'area circostante (gli interventi non hanno interessato le vasche in pietra)*

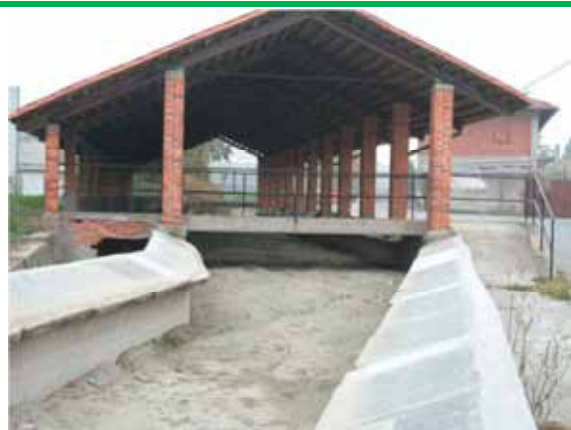
*Gattinara: interventi di manutenzione straordinaria dell'imponente struttura del lavatoio pubblico, in parte scoperto (tratto centrale) e in parte coperto da fabbricati con tetto a due falde retto da pilastri in muratura di mattoni*

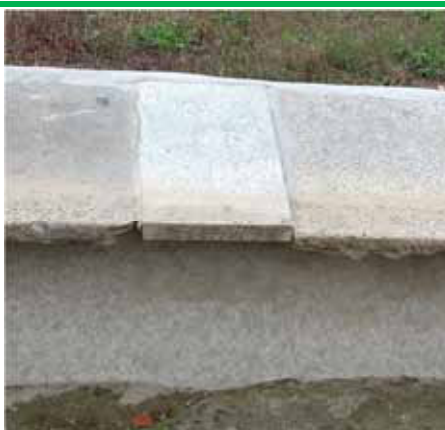
*L'intervento ha riguardato anche la lunghissima vasca a canale, provvista di lastre poste in opera inclinate (a scivolo) lungo entrambi i lati. Le lastre sostituite sono diverse sia come tipo lapideo che come lavorazione rispetto a quelle originali*

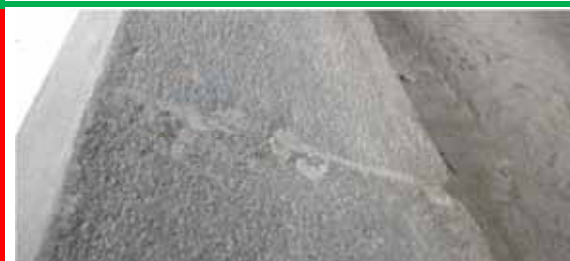
*Lastre originali in gneiss con superficie scabra*

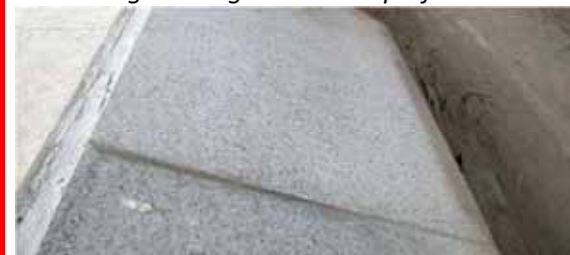
*Nuove lastre in granito a superficie liscia e con le coste fresate a macchina*

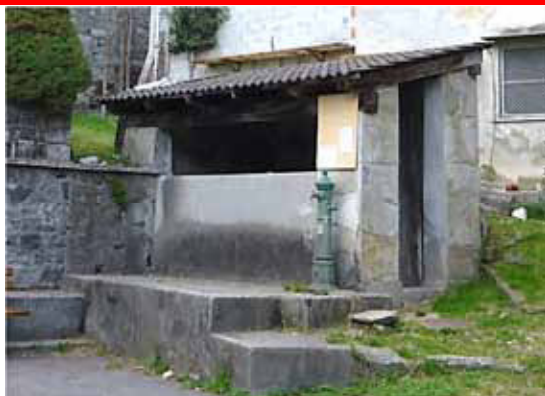
*Copertura in tegole cementizie nere, inappropriata in ambiente rurale*

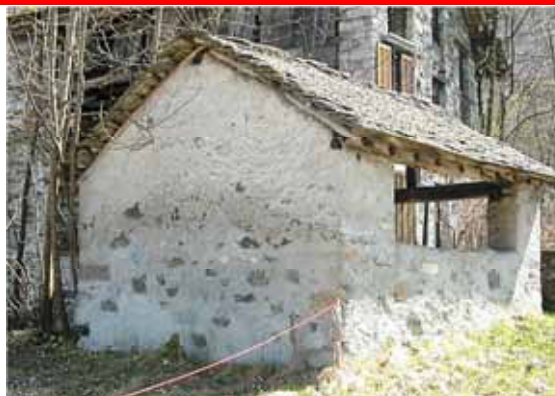
*L'impiego di malta cementizia, sia come rinzafo sulle facciate esterne, sia come intonaco applicato nella parte bassa della parete, all'interno, ha accentuato i danni causati dall'umidità di risalita nel muro in pietrame, impedendone la traspirazione. Sulla muratura si vede la zona di degrado a circa 1,5-2 m da terra, corrispondente alla fascia al di sopra delle parti in cemento*

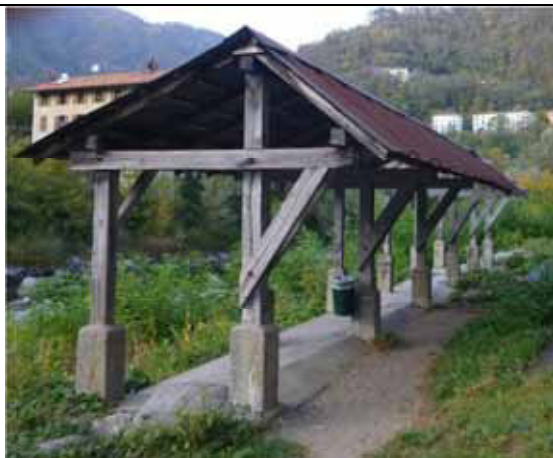
*Soppressione dell'antico lavatoio e conservazione della vetusta tettoia - Varallo*

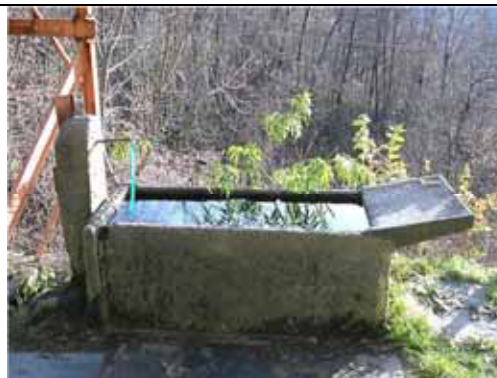
*Fissaggio di manufatto prefabbricato in cemento (scivolo) per trasformare la vecchia fontana in pietra in un lavatoio - Canepale (Sabbia)*

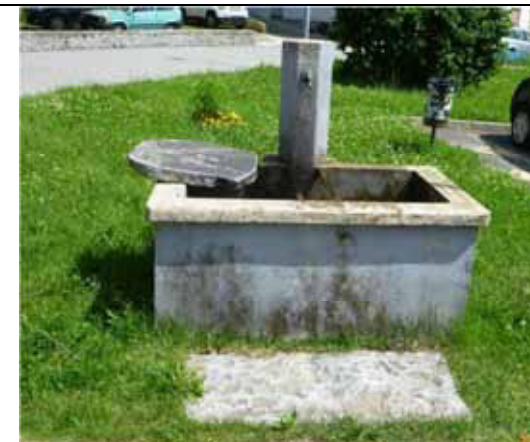
*Situazione opposta: predisposizione di lastra in pietra, per trasformare in lavatoio la fontana con vasca in cemento - Borgosesia, fraz. Caneto*

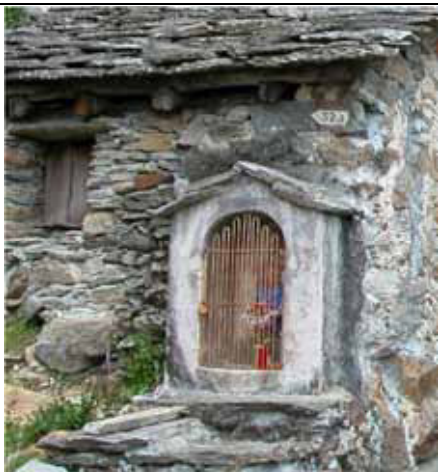
*Piccola edicola con nicchia affrescata, aggettante dal muro in pietra di una baita e con tettuccio a capanna costituito da quattro lastre di pietra (piode) - Scopello, alpe Mussoit*

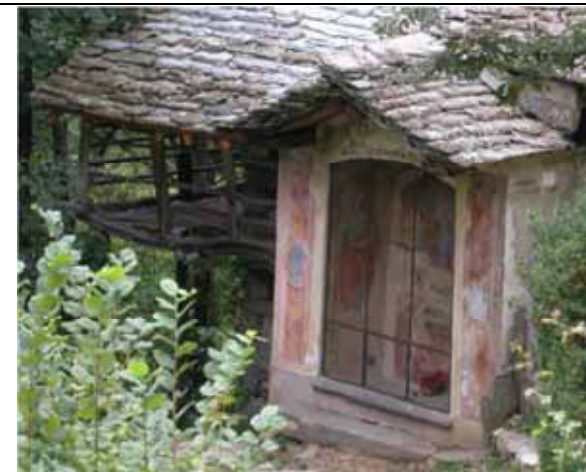
*Edicola con tetto a capanna coperto in piode, costruita a ridosso della parete esterna di un fabbricato rustico. I dipinti si estendono sia all'interno della nicchia, che sulla facciata esterna - Mollia, fraz. Piana Fontana*

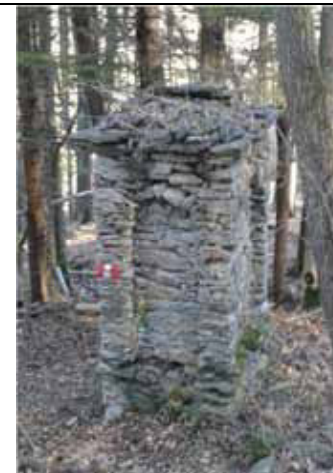
*Pilone votivo in pietra a vista, non intonacato (incompiuto), con piccola nicchia ad arco su ognuna delle quattro facciate - Varallo, fraz. Parone*

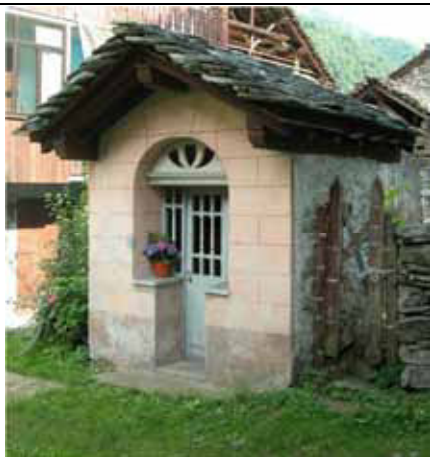
*Cappella con tetto a capanna in pioda retto da struttura lignea e vano interno protetto da serramenti in legno - Campertogno, fraz. Otra*

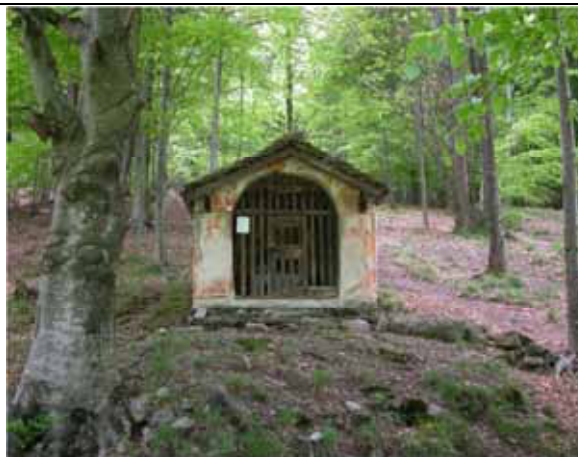
*Preziosa cappella nel bosco, con tetto retto da struttura lignea e manto in pioda, con affreschi del XVI sec. anche all'esterno - Balmuccia, alpe Scalina*

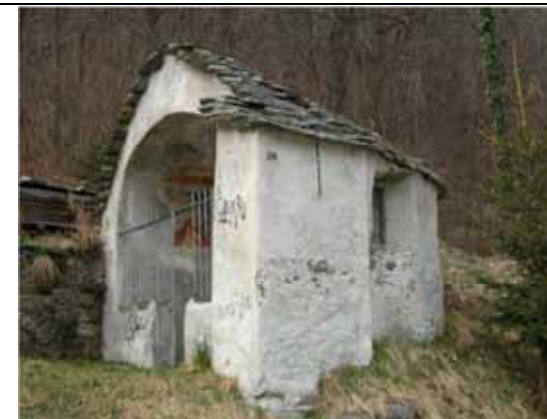
*Cappella con abside semicircolare, muratura in pietrame intonacata, manto di copertura in pioda poggiante sull'estradosso della volta, vano interno affrescato - Scopello*

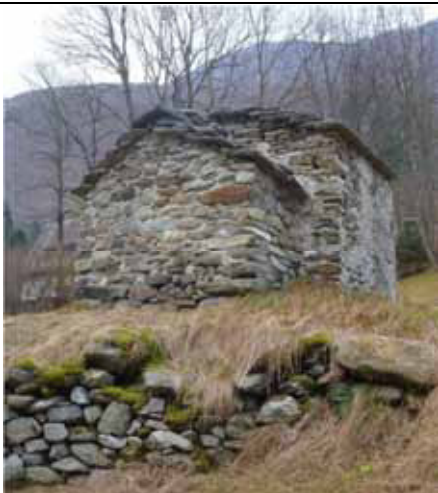
*Cappella costruita con muratura in pietrame, copertura in pioda e abside rettangolare - Scopa (3 foto di questa riga)*

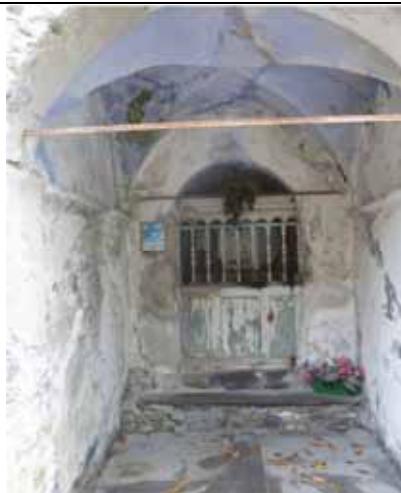
*Cappella con vano interno accessibile, lastricato intonacato e coperto a volta; abside affrescata, separata da cancello in legno - Scopa*

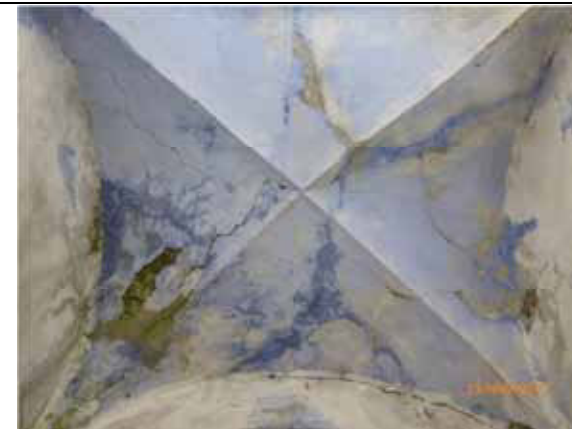
*Piccolo vano accessibile a pianta quadrata, coperto da volta a crociera, realizzata in pietrame e intonacata - Scopa*

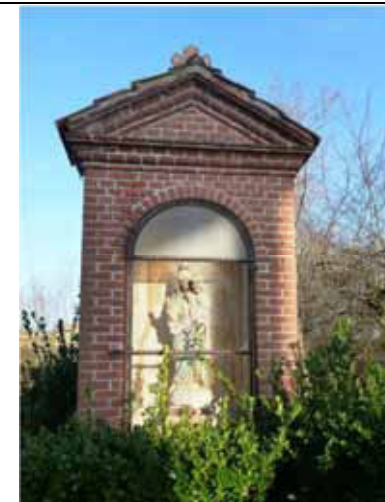
*Cappella ottocentesca con muratura e cornici del timpano realizzati in mattoni faccia a vista; copertura attuale in tegole marsigliesi - Maggiore*

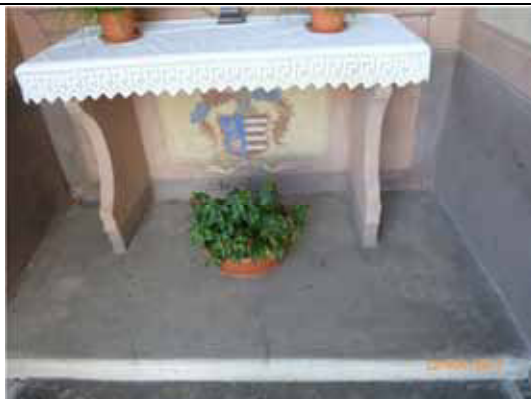
*Pavimento interno in pastina di cemento - Boca*

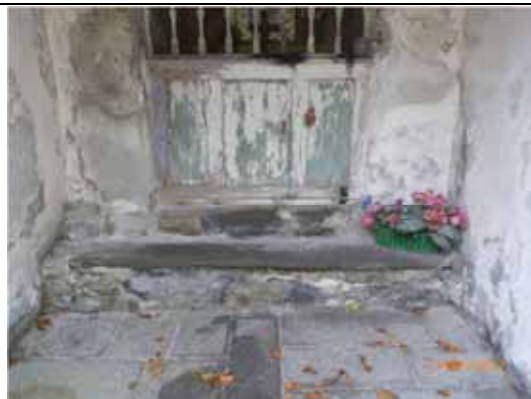
*Pavimento interno in lastricato di beola - Scopa*

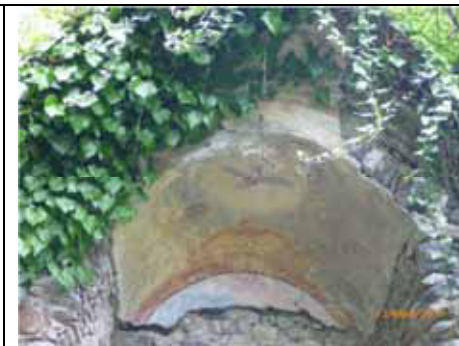
Unico frammento di intonaco rimasto nella cappelletta della foto a sinistra. Si notano i danni provocati dall'edera che con le radici penetra nelle fessure dell'intonaco, facendolo staccare e cadere e s'insinua tra le pietre, smuovendole - Guardabosone

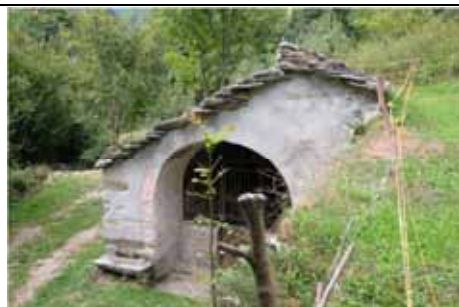
Edificio con un'intera parete contro-terra, con conseguente grave apporto di umidità e danno agli affreschi - Mollia, cappella di San Defendente

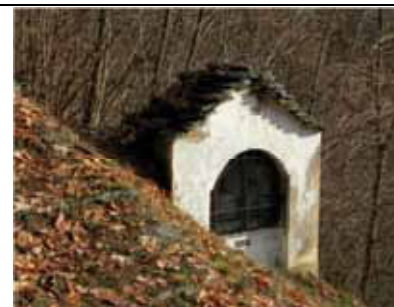
Il terreno addossato e l'accumulo di fogliame e di neve in inverno provocano un dannoso ristagno di umidità - Sabbia, fraz. Massera

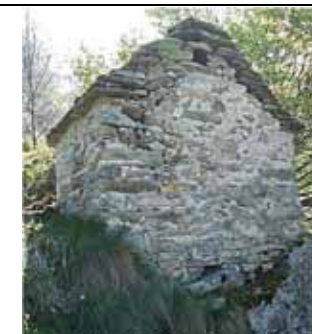
Discontinuità della struttura muraria dovuta a cedimento differenziale della fondazione - Rimasco, fraz. Dorca

Ma l'acqua e le condizioni ambientali non sono i soli responsabili del degrado delle cappelle. A volte si riscontrano problemi di tipo statico e strutturale, dovuti a difetti di costruzione (scarsa ammortatura delle murature, assenza di chiavi e tiranti, archi e volte che producono sollecitazioni di spinta troppo oblique rispetto alla dimensione dei setti portanti), o debolezza dei materiali (malte troppo magre o inconsistenti, mattoni poco cotti e friabili, murature in pietrame poco legate), o cedimenti strutturali (abbassamento differenziale della fondazione, crolli parziali).

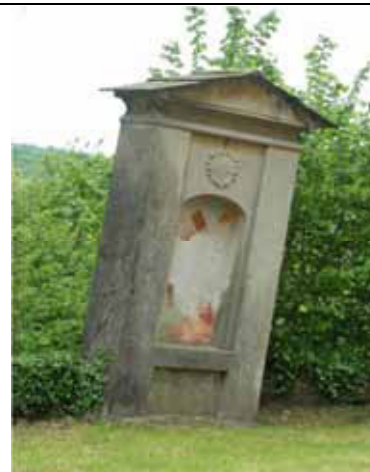
*Grave cedimento fondazionale con conseguente sprofondamento solidale del fabbricato - Foresto*

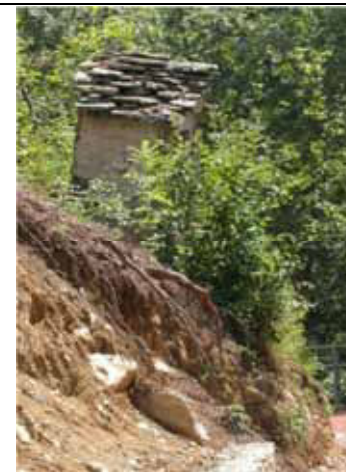
*scivolamento del fabbricato a seguito di movimenti del terreno - Rassa, Val Gronda (foto 7-2003)*

*scivolamento del fabbricato a seguito di movimenti del terreno - Rassa, Val Gronda (foto 7-2003)*

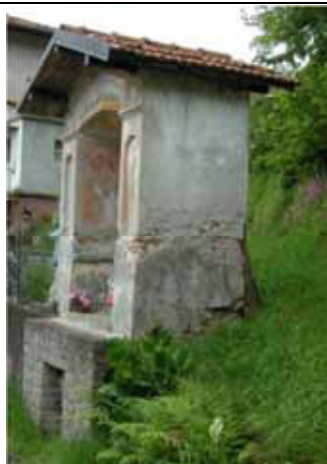
*Fascia di erosione dell'intonaco in corrispondenza della quota di evaporazione dell'umidità di risalita - Borgosesia, fraz. Foresto*

Il continuo processo chimico di evaporazione dell'acqua contenuta nel muro con il conseguente deposito di sali igroscopici, che cristallizzando spesso aumentano di volume, provoca un effetto disgregante per le malte e gli intonaci i cui effetti si leggono molto chiaramente sulle superfici, ove si individua una fascia particolarmente erosa e disgregata, corrispondente alla zona ove la risalita si arresta perché avviene l'evaporazione dell'acqua. A volte si riscontrano i segni dello stesso fenomeno, ma capovolti, ossia con origine anziché dal terreno di fondazione, dall'alto, a causa di infiltrazioni d'acqua dalla copertura.

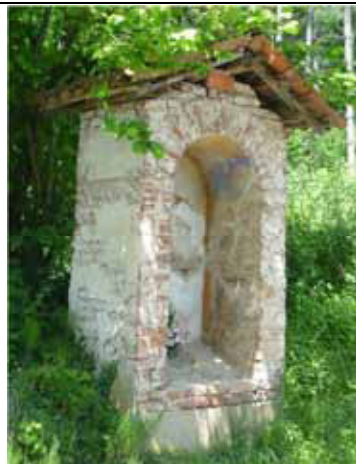
*Distacco e caduta quasi totale dell'intonaco e incipiente degrado della muratura in mattoni - Grignasco, fraz. Garodino*

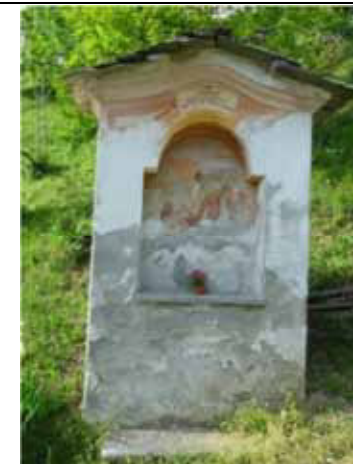
*Progressiva perdita dell'apparato pittorico, a causa del degrado che sale dal basso verso l'alto - Varallo, fraz. Morondo*

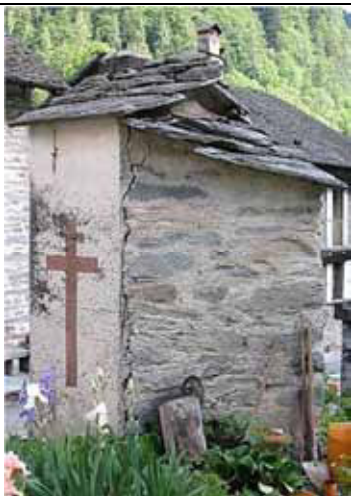
*Separazione della muratura rivelata dalla profonda fessura verticale*  
- Rimasco, fraz. Ferrate

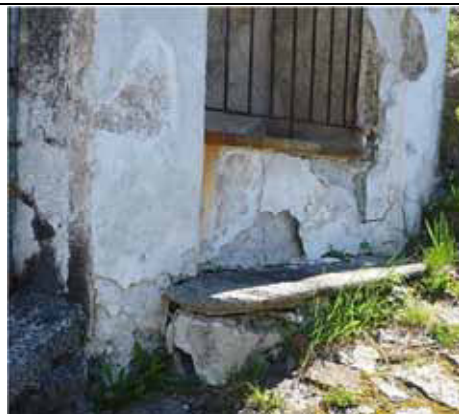
*Distacco e caduta dell'intonaco, disgregazione della malta e degrado della muratura, colature di ruggine, distacco dello scalino*  
- Cervatto, Via Crucis (foto 4-2015)

*Distacco e caduta dell'intonaco, disgregazione della malta e degrado della muratura, colature di ruggine, distacco dello scalino*  
- Cervatto, Via Crucis (foto 4-2015)

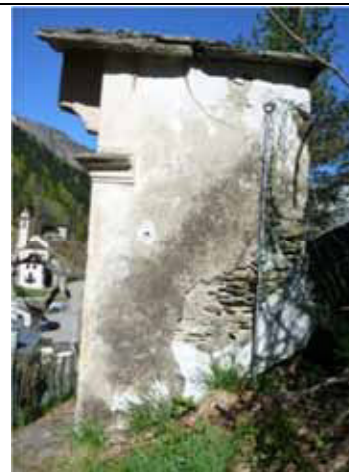
*E' visibile sul muro il livello di risalita ed evaporazione dell'acqua, con graduale degrado e patina biologica*  
- Cervatto, Via Crucis (foto 4-2015)

*E' visibile sul muro il livello di risalita ed evaporazione dell'acqua, con graduale degrado e patina biologica*  
- Cervatto, Via Crucis (foto 4-2015)

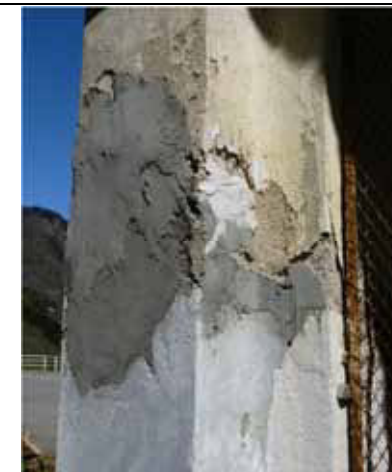
*Rappezzi d'intonaco eseguiti in maniera grossolana e con impiego di malta cementizia*  
- Cervatto, Via Crucis (foto 4-2015)

*Rappezzi d'intonaco eseguiti in maniera grossolana e con impiego di malta cementizia*  
- Cervatto, Via Crucis (foto 4-2015)

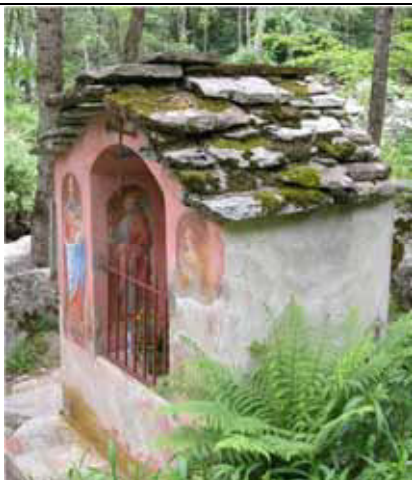
*Manto di copertura in piode in pessime condizioni - Rassa, Val Gronda*

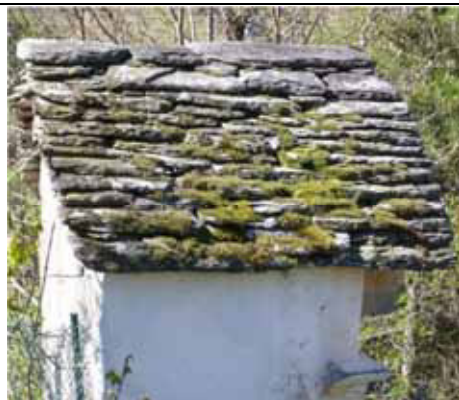
*Tetti in cattive condizioni, con piode scivolate e smosse dalla propria sede, crescita di muschio*  
- Cervatto, Via Crucis (foto 4-2015)

*Tetti in cattive condizioni, con piode scivolate e smosse dalla propria sede, crescita di muschio*  
- Cervatto, Via Crucis (foto 4-2015)

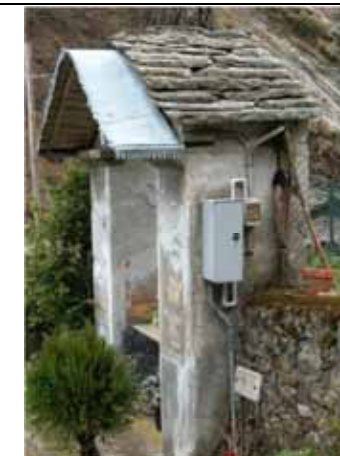
*Inappropriata posa di impianti sul muro della cappella, segno di insensibilità verso la tutela dei beni artistici e architettonici - Rassa*

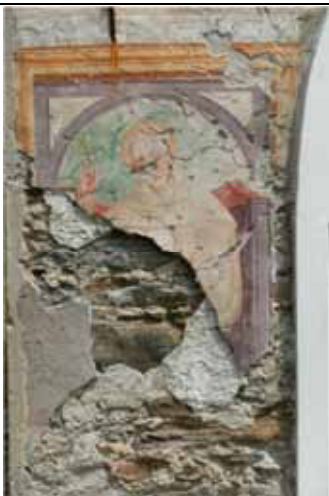
*Perdita parziale di pregiato affresco per distacco dal supporto dello strato di intonaco e degli strati di malta sottostanti*  
- Cravagliana, cappella di S. Bernardino

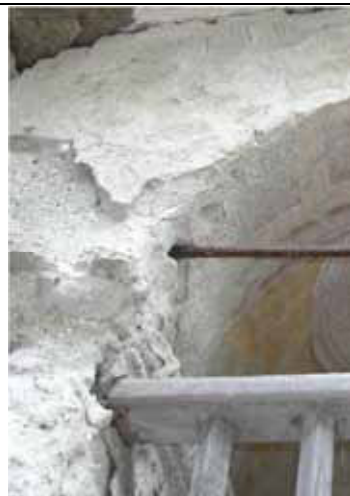
*Deposito di sali e fenomeni di disgregazione e polverizzazione della malta dell'intonaco, a base di calce spenta male, provocato da umidità*  
- Balmuccia, cappelletta loc. Dinelli

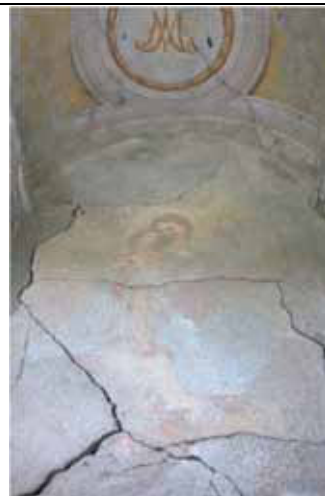
*Grave quadro fessurativo che riguarda l'intonaco affrescato e anche la sottostante muratura*

- Balmuccia, cappelletta loc. Dinelli

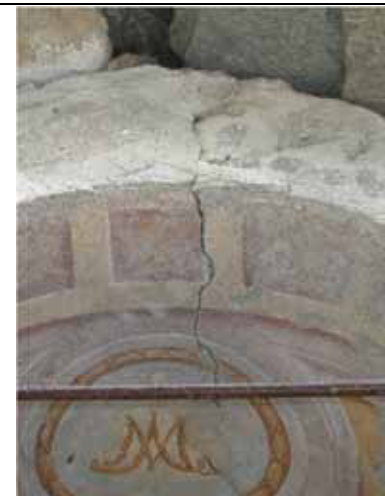
*Fessurazione in chiave dell'arco con separazione di due porzioni di muratura che risultano leggermente traslate una rispetto all'altra*  
- Balmuccia, cappelletta loc. Dinelli

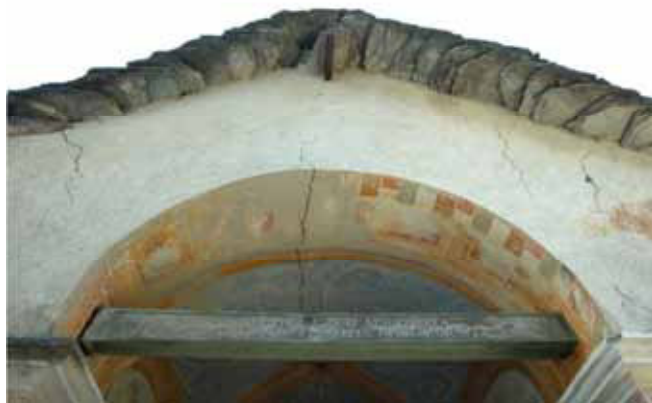
*Fessurazione in chiave dell'arco e allontanamento delle due murature di appoggio, attestata dal leggero sfilamento del trave (catena) dal muro a sinistra*

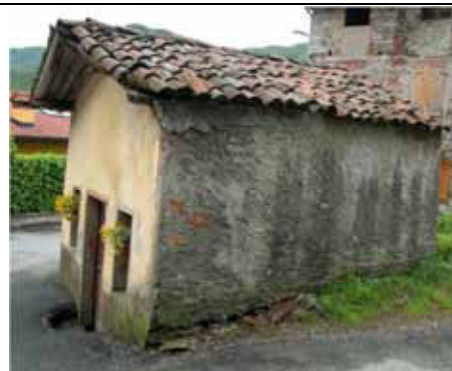
*Condizioni di degrado generalizzato, riguardante copertura in coppi, intonaci e murature, superfici interne*  
- Quarona, fraz. Doccio (p. privata)

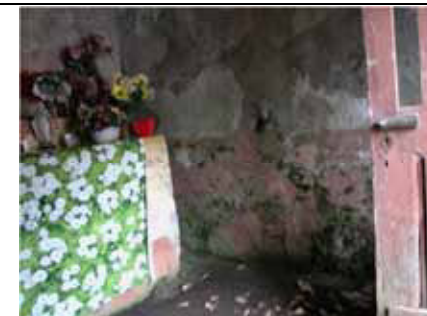
*Patina biologica e degrado degli intonaci sulle pareti interne*  
- Quarona, fraz. Doccio (p. privata)

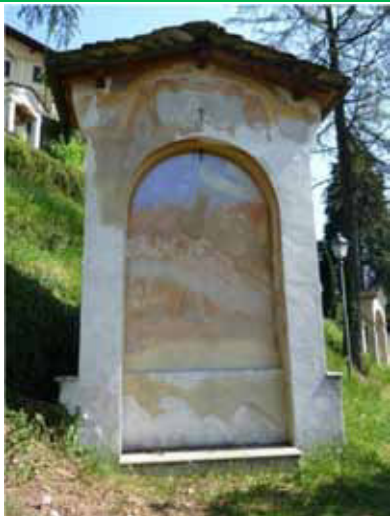
*Risanamento e restauro conservativo delle cappelle della Via Crucis  
- Borgosesia, loc. Montrigone*

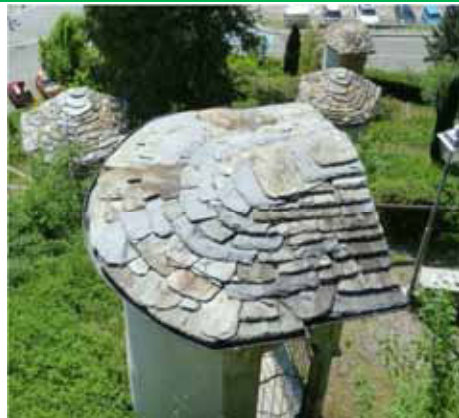
*Manutenzione straordinaria alle coperture in pietra delle cappelle della Via Crucis  
- Borgosesia, loc. Montrigone*

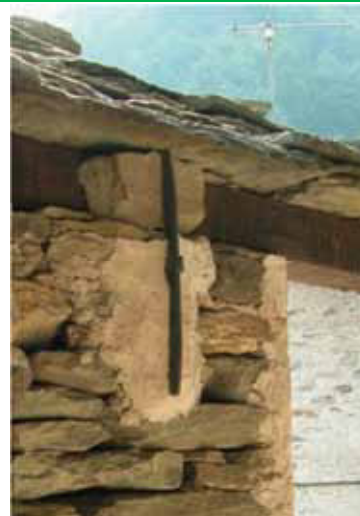
*Capochiave di modello tradizionale per il nuovo tirante inserito  
- Boccioleto, fraz. Piaggiogna*
