# COMUNE DI ALTO SERMENZA

# REGOLAMENTO EDILIZIO COMUNALE

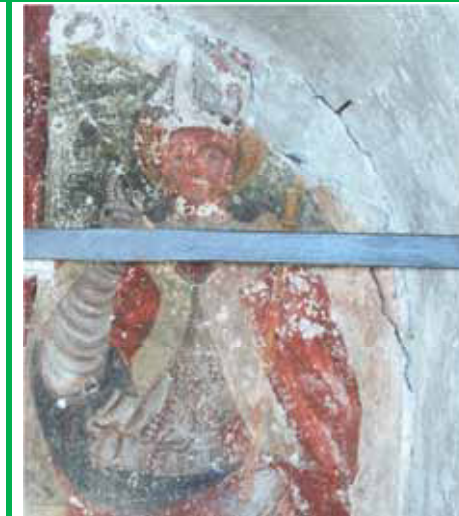
*Consolidamento statico mediante posa di nuovo tirante metallico  
- Boccioleto, fraz. Piaggiogna*

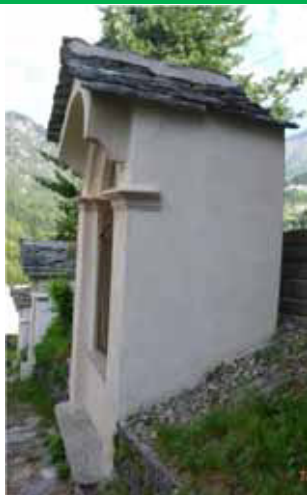
Rifacimento di intonaci ammalorati  
- Via Crucis, Cervatto

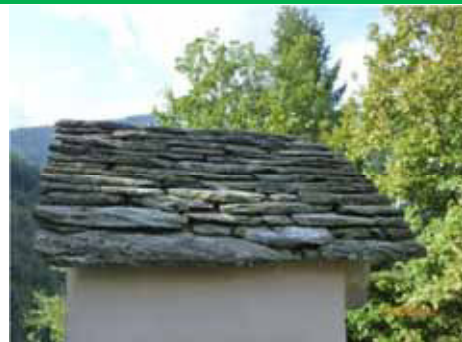
Revisione del manto di copertura in  
piode - Via Crucis, Cervatto

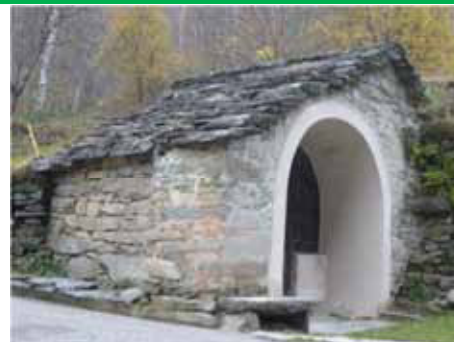
Intervento di risanamento da umidità  
di risalita mediante realizzazione di  
intercapedine ventilata lungo la base  
della parete laterale - Mollia

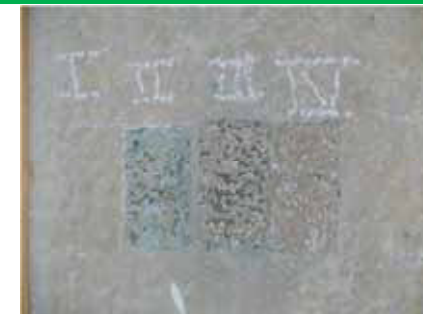
Esecuzione di stratigrafia preliminare  
agli interventi sulle superfici  
tinteggiate e/o decorate  
- Rimasco, fraz. Ferrate

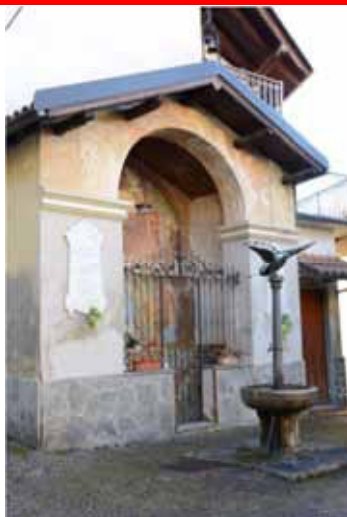
Zoccolatura di tipo inappropriato:  
rivestimento del muro con lastre di  
pietra a opus incertum

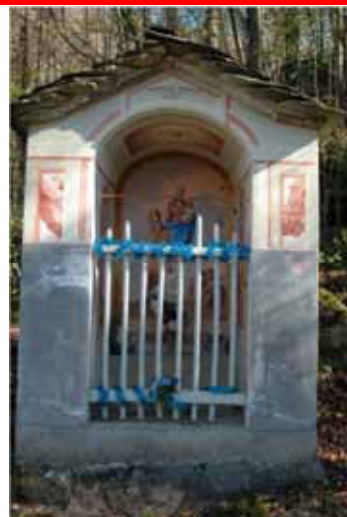
Rifacimento con malta cementizia  
dell'intonaco della parte inferiore dei  
pilastri di facciata

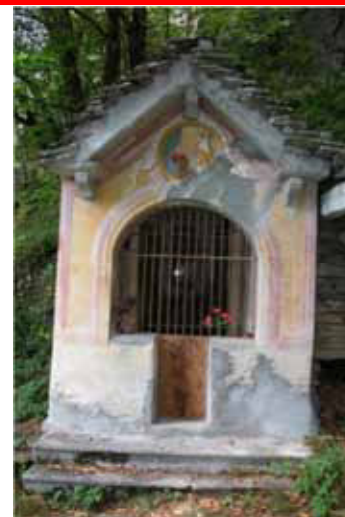
Risarciture d'intonaco eseguite con  
malta cementizia, anche sul timpano  
affrescato

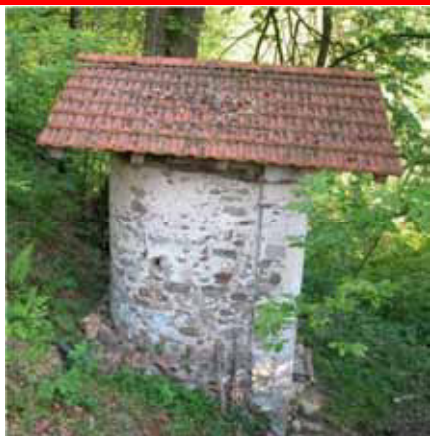
*Rifacimento di copertura con eccessivo aumento delle dimensioni dello sporto*

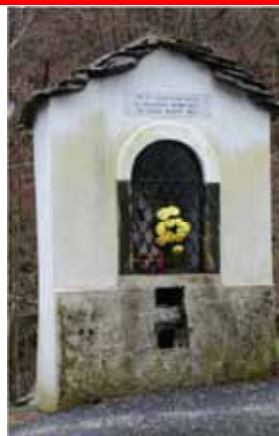
*Zoccolo in cemento a finta pietra e tinteggiatura acrilica non traspirante*

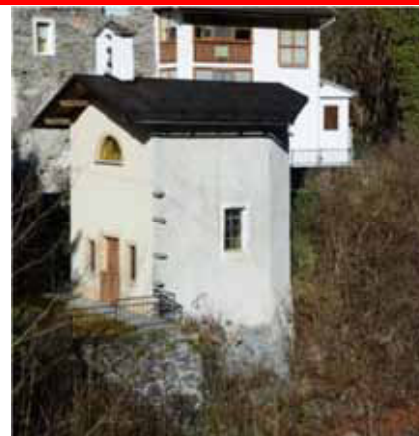
*Nuovo tetto coperto in lamiera in sostituzione delle piode*

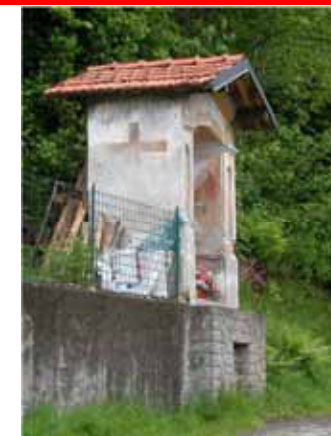
*Nuovo tetto in tegole marsigliesi con frontalino in lamiera*

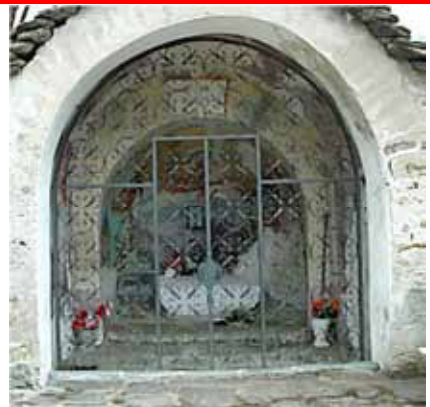
*Cancellata artistica in ferro a disegni elaborati che disturbano la visione dell'interno*

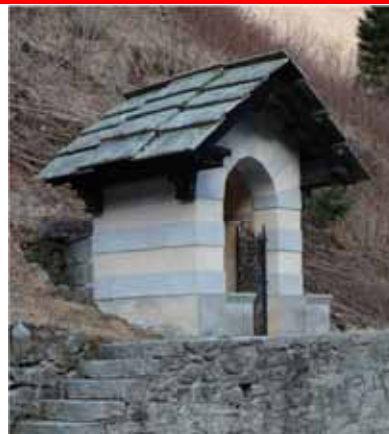
*Interventi non conformi alla tecnica e allo stile tradizionali: trattamento pareti, sistema di posa del manto in grandi lastre di pietra*

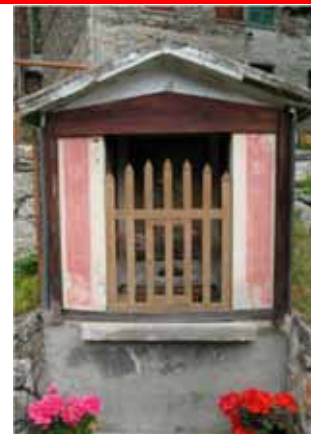
*Tetto e basamento realizzati in cemento*

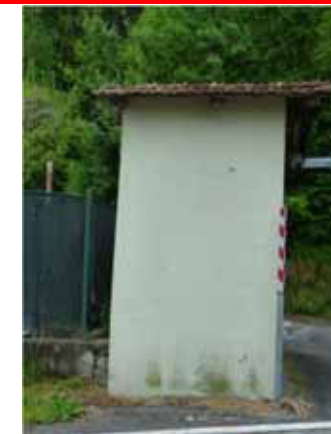
*Tinteggiatura esterna con pittura acrilica non traspirante*

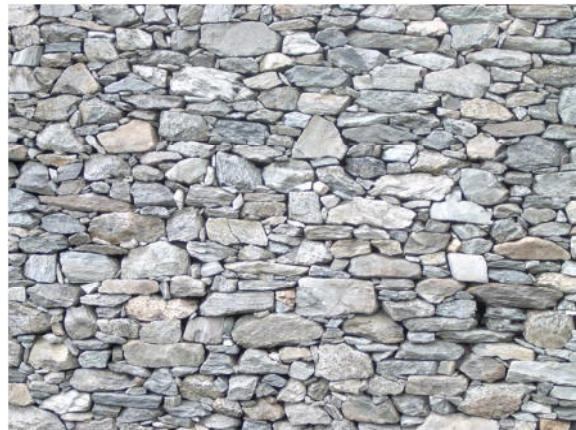
7- Pian dell'Erba (Campertogno): muro realizzato in elementi eterogenei grossolanamente squadrati di gneiss massiccio

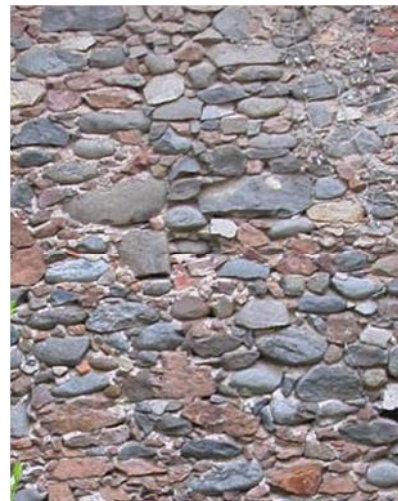
9- Guardabosone: muro in ciottoli e blocchi di varia natura litologica (gneiss, anfiboliti e vulcaniti) prelevati nel greto del torrente Strona

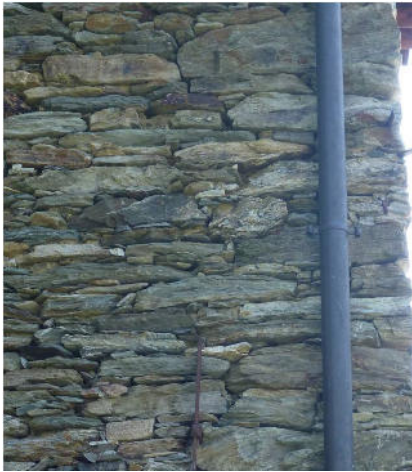
14- Sella (Rimella): muro in micascisto gneissico con elementi cantonali selezionati

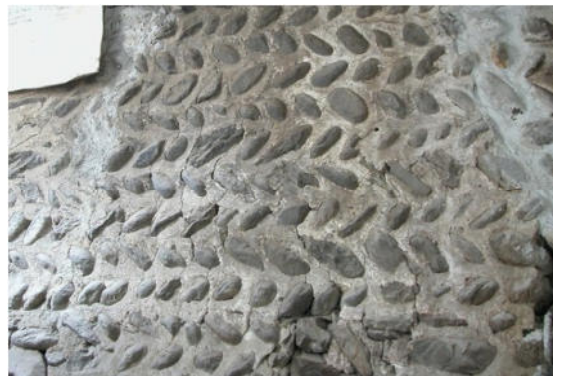
17- Balmuccia: ciottoli equidimensionali del Sesia con disposizione a spina di pesce

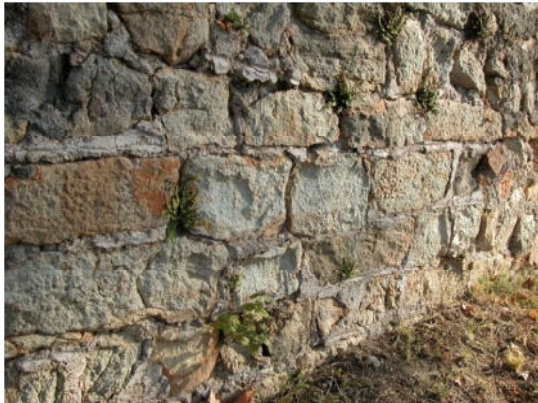
20- Torre di Cavallirio: elementi basali squadrati in piroclastiti (tufi)

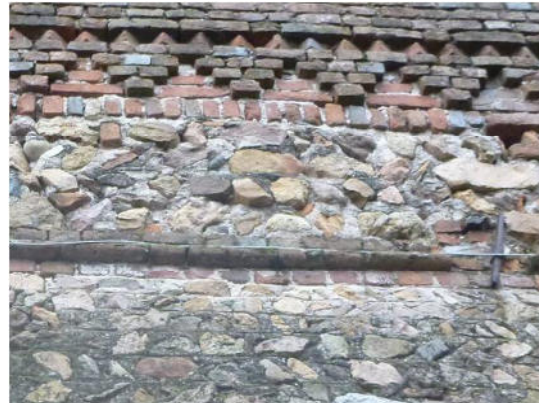
21- Lozzolo: alternanza di elementi in vulcaniti (porfidi e piroclastiti) e laterizi

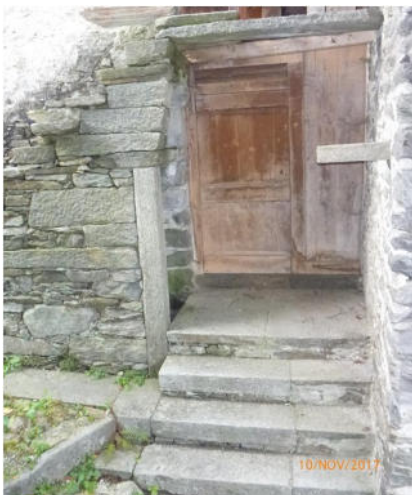
22- Piana Fontana (Mollia): elementi lavorati in gneiss massiccio

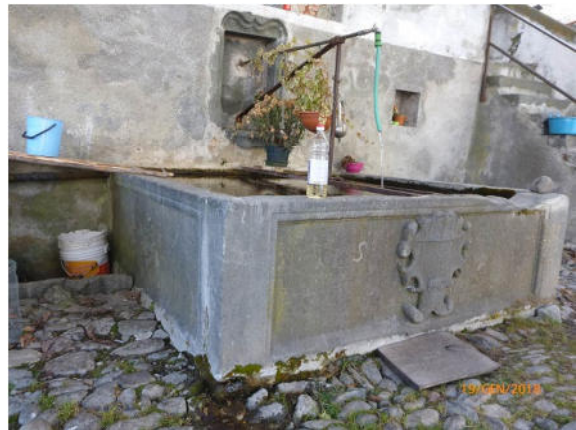
27- Quare (Campertogno): fontana con vasca monolitica in gneiss, con scolpito in altorilievo lo stemma della nobile famiglia Sceti

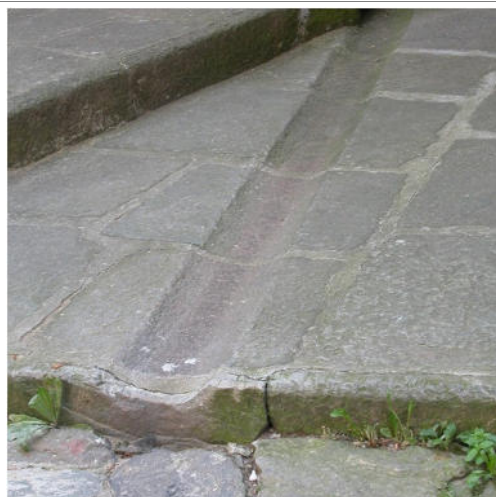
31- Mollia fraz. Grampa: pavimentazione a lastre con canaletta di scolo in gneiss massiccio

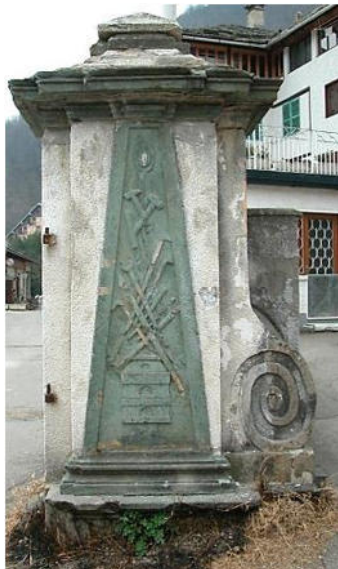
36- Scopello: pilastrino d'ingresso alla fonderia settecentesca in gneiss con lapide in roccia verde (serpentinite)

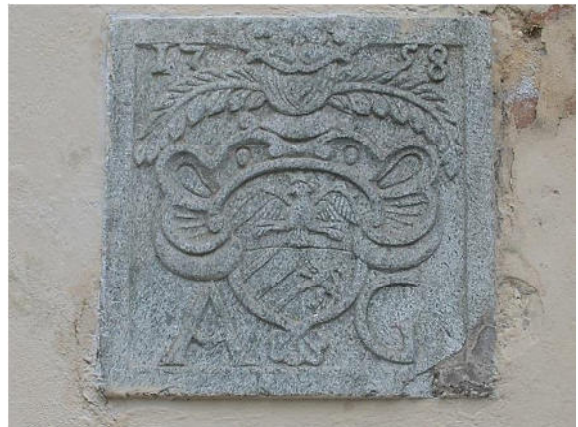
37- Rima: lapide familiare scolpita in gneiss

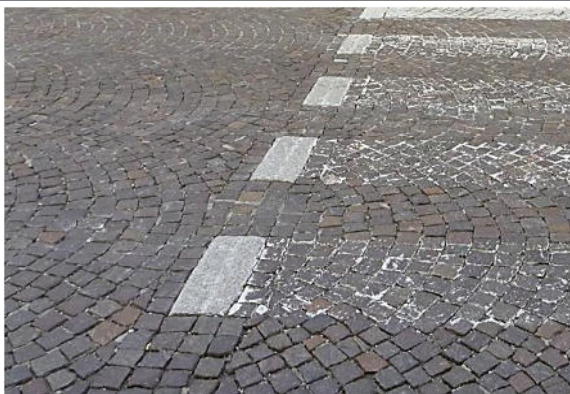
38- Serravalle: pavimentazione in cubetti di porfido

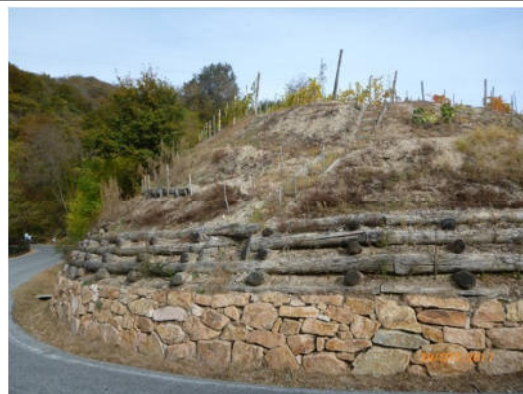
39- Strada della Traversagna (Grignasco-Boca): argine stradale in blocchi squadrati di porfido

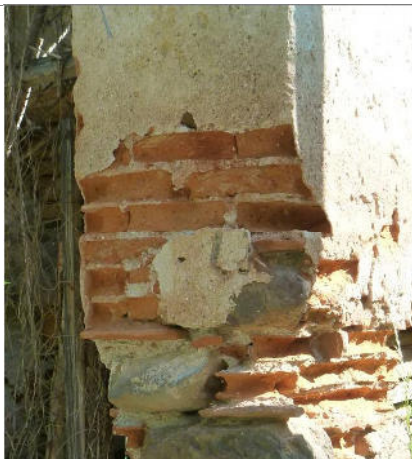
*Alveolizzazione ed erosione dei mattoni - Grignasco*

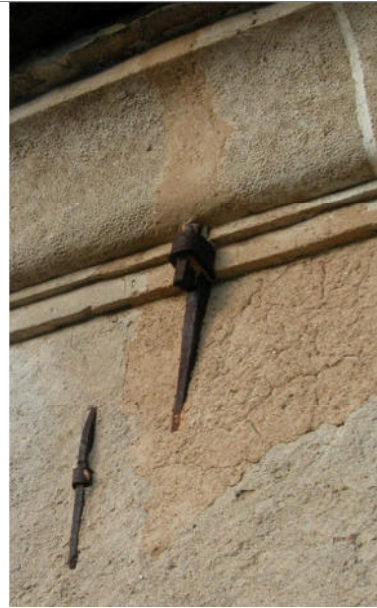
*Stesso edificio della foto a sinistra: volonteroso tentativo di realizzare un rappezzo di intonaco imitando la malta originaria: il risultato non è perfetto, ma l'intento è apprezzabile*

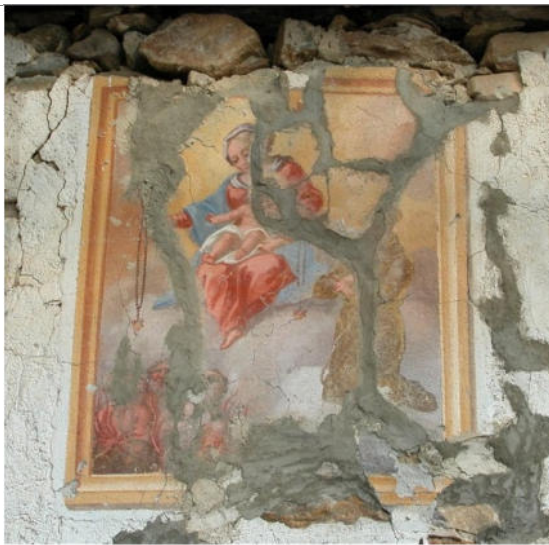
*Deplerevoli e grossolane stuccature in cemento, che oltre a essere esteticamente inaccettabili risultano dannose per la conservazione delle pitture ad affresco*

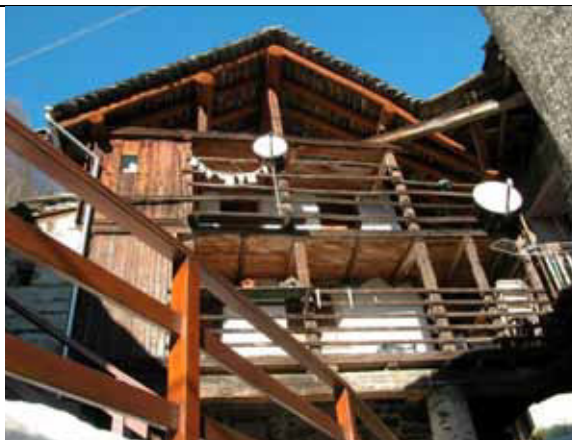
Casa con loggiato in legno addossato alla facciata Sud - fraz. Priami

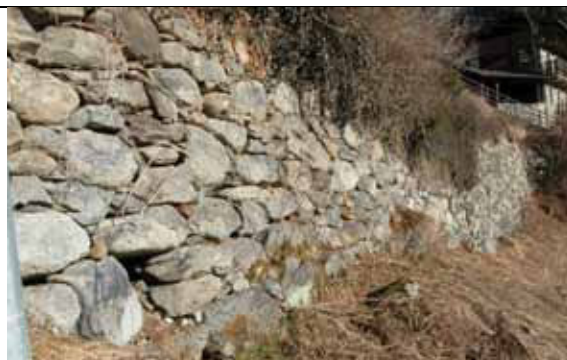
Vecchio muro di contenimento del terreno, realizzato  
con tecnica a secco (muro drenante) con pietre del luogo  
(gneiss)

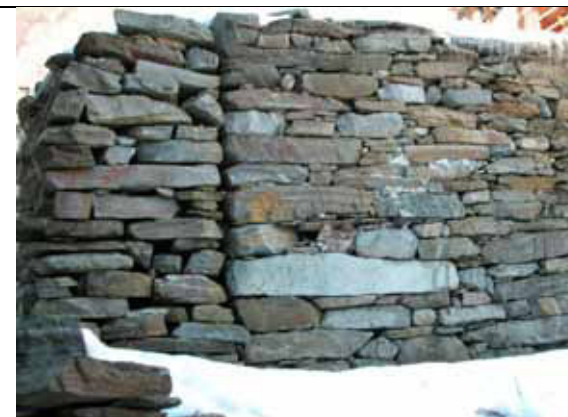
Muri in pietra a secco (rocce tabulari: prasiniti)  
- fraz. Priami

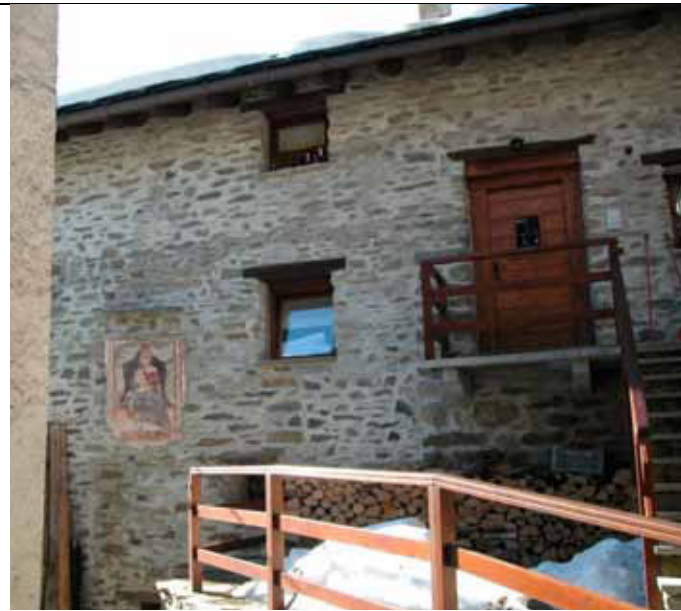
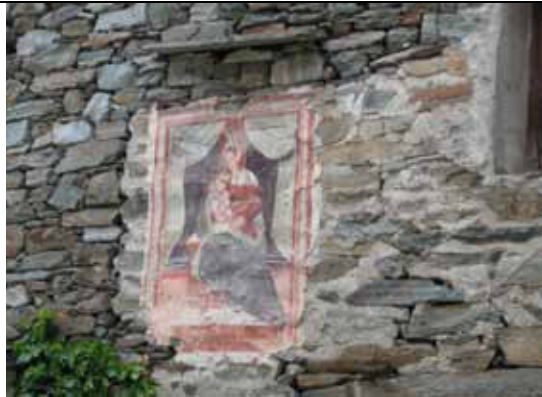
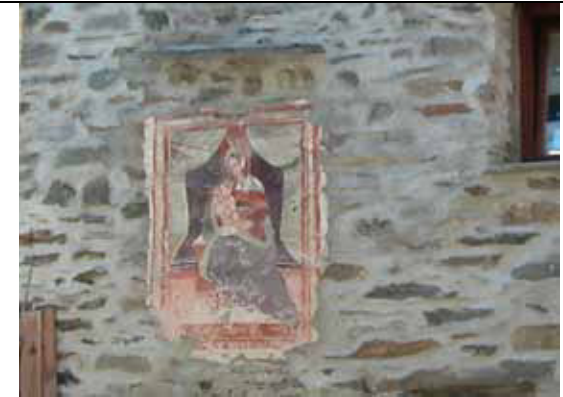
CONFRONTO 2003-2018

Con l'intervento di recupero dell'immobile e la sua ristrutturazione, è stato eseguito un intonaco "a raso", con malta cementizia, anche sulla parete, prima in pietra a vista, ove spiccava il riquadro intonacato e affrescato. Il cemento, contenendo molti sali igroscopici, in presenza di umidità può rivelarsi molto dannoso per l'affresco.

Con l'intervento è stata eliminata la vecchia scala in pietra, mentre sono stati mantenuti posizione formato delle aperture esistenti.

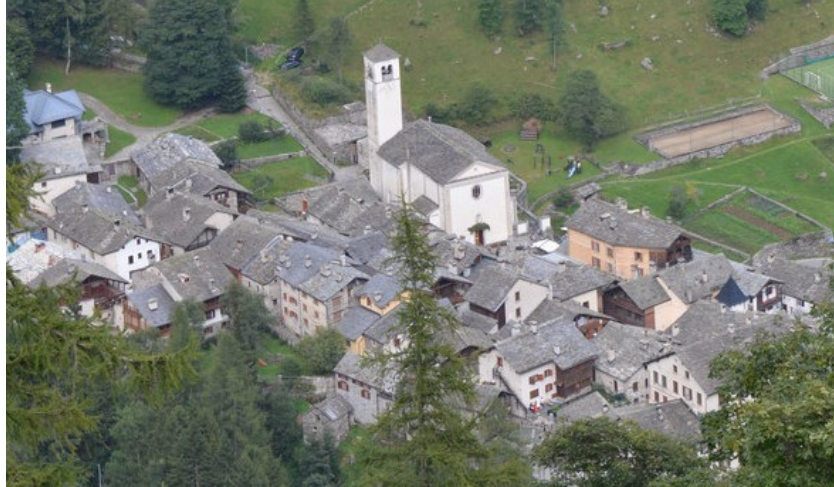
Tetti in pietra - fraz. Rima

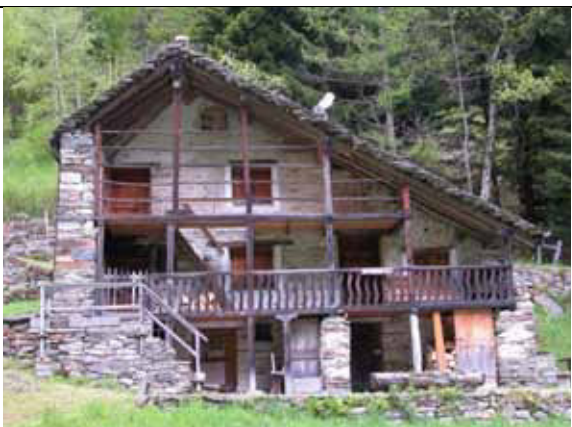
Casa caratterizzata dal colmo del tetto non centrale rispetto alla facciata - loc. Quare

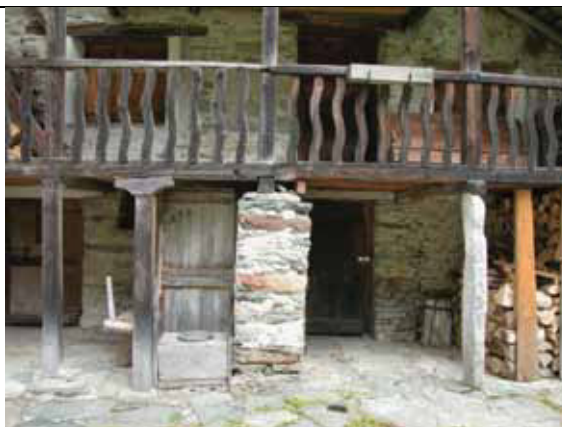
Campionario di montanti del loggiato: piedritti in legno con capitelli a stampella, pilastri in muratura di pietrame legato con malta, elementi monolitici - loc. Quare

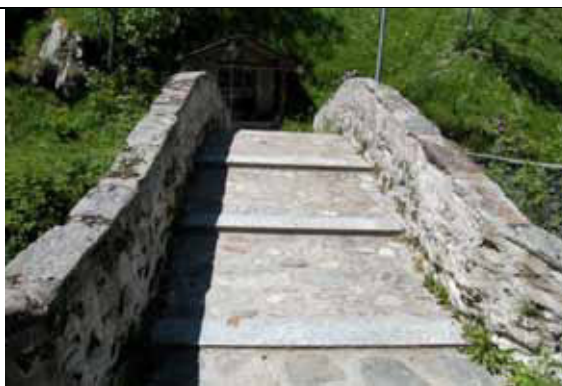
Recente rifacimento della pavimentazione eseguita con pietre annegate in abbondante malta cementizia e scalini costituiti da elementi con superficie liscia e costa rettificata

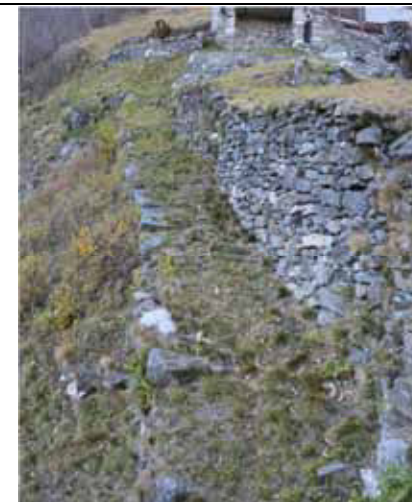
*Muretti che seguono la pendenza del sentiero - Sabbia*

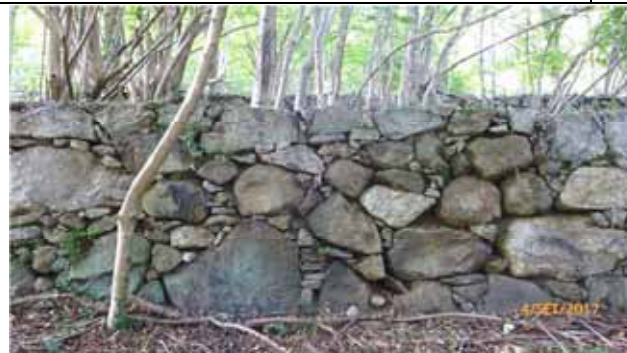
*Muretto in gabbri con elementi di dimensioni molto varie, abilmente incastrati - Brugaro*

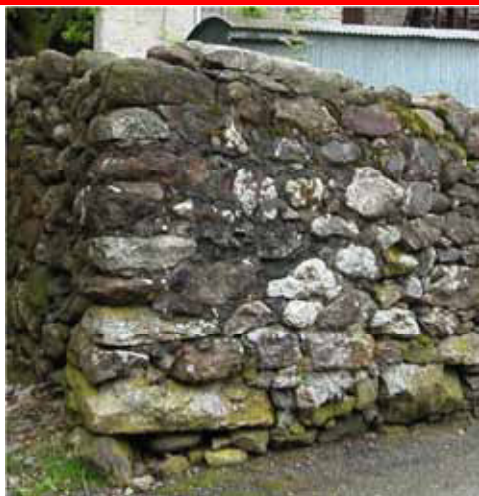
*Grossolana risarcitura con malta cementizia su vecchio muro in pietra a secco*

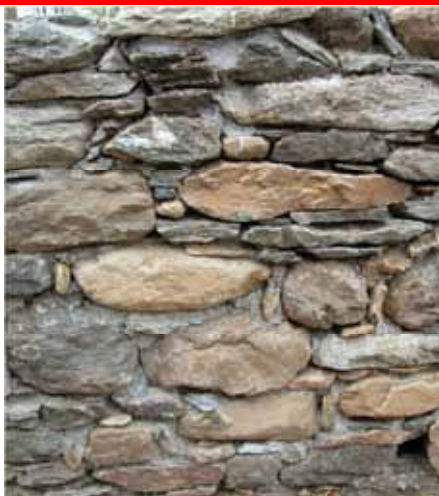
*Nuovo muro con pietre posate con malta cementizia*

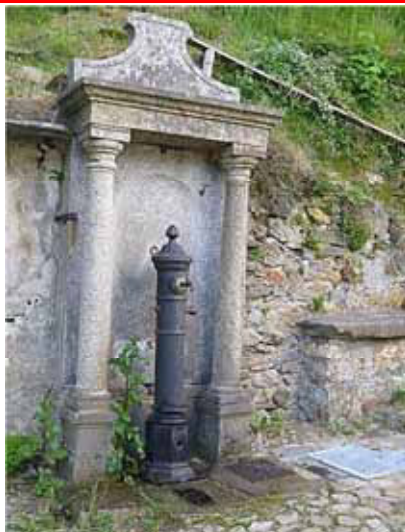
*Rinzafo di malta cementizia su muri in pietra a secco*

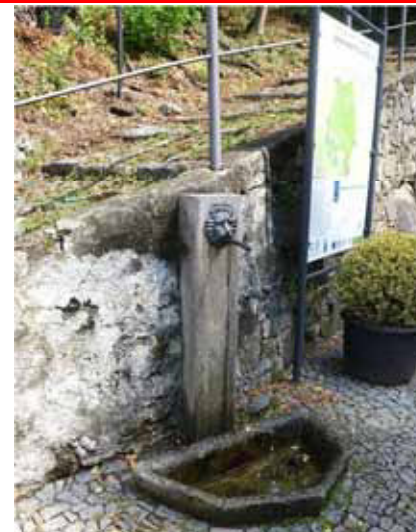
*Risarciture e rinzafo di malta su vecchio muro a secco*

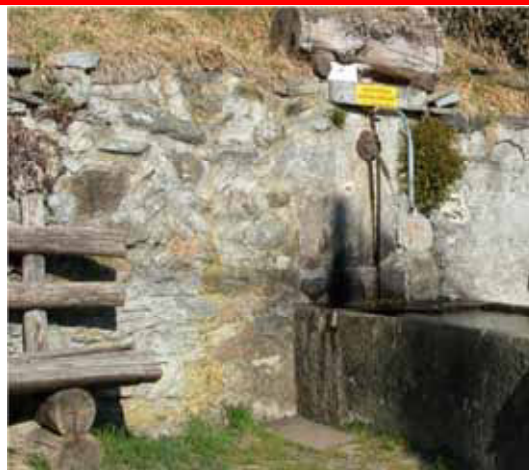
*Rinzafo in malta cementizia*

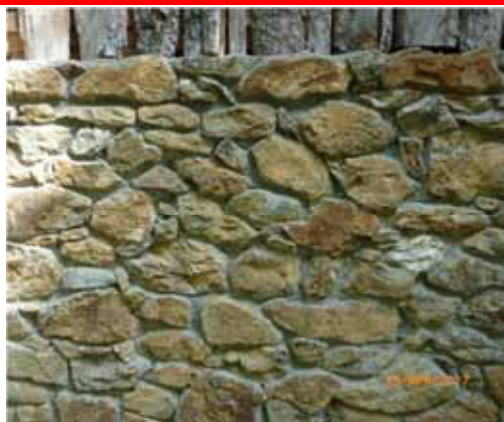
*Tutti i giunti sono ripresi in malta cementizia a sottolivello, ma visibile, anche per la colorazione nettamente differente rispetto a quella delle pietre*

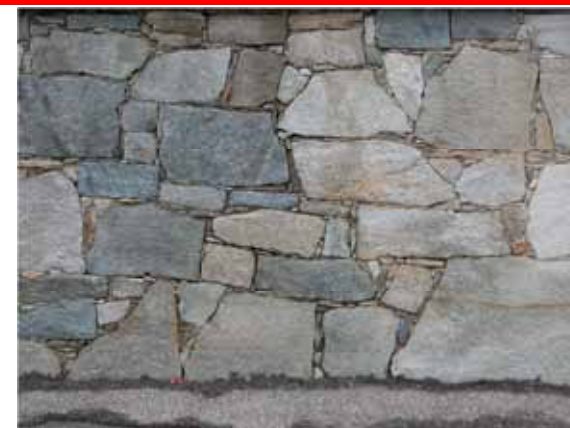
*Superficie perfettamente a filo per un muretto in pietra a vista, con elementi lavorati e messi in opera con malta e minuziosa scagliatura dei giunti*

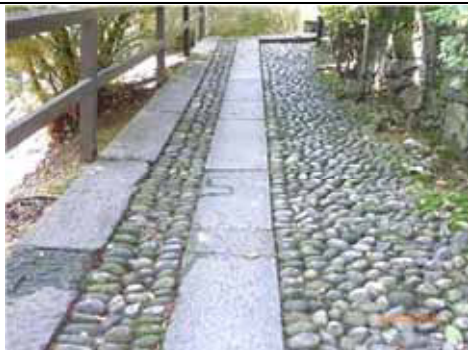
*Sacro Monte: con fasce carraie per carrozzina*

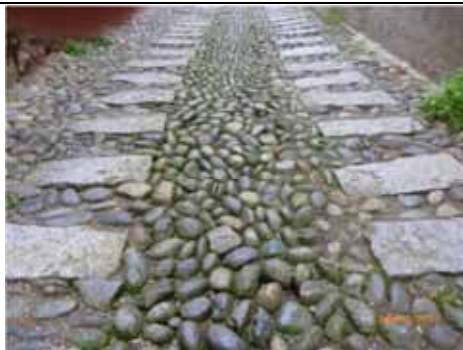
*Soluzione insolita, con lastre segna-passo - Grignasco*

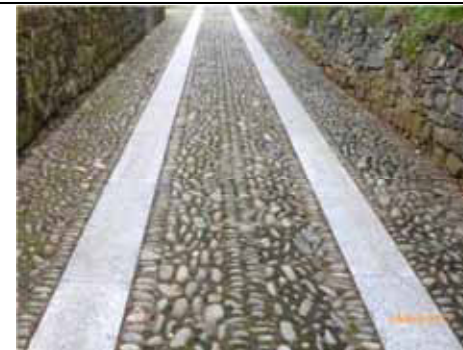
*Con lastre carraie per veicoli – Grignasco fraz. Ara*

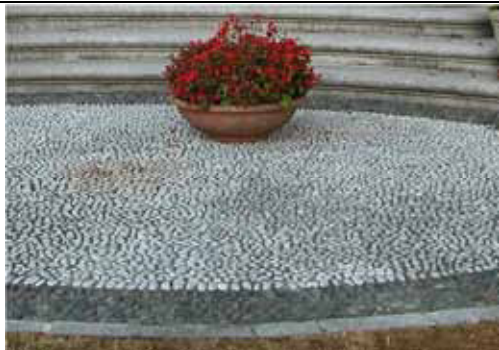
*Ciottoli bi-colore per il sagrato della chiesa  
- Roasio*

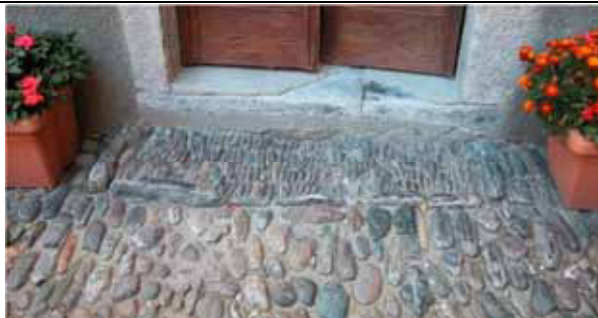
*Nell'acciottolato di un cortile, pietre sottili (pietre verdi e calcescisti locali) posate di costa realizzano una sorta di zerbino sulla soglia di una casa - Alagna*

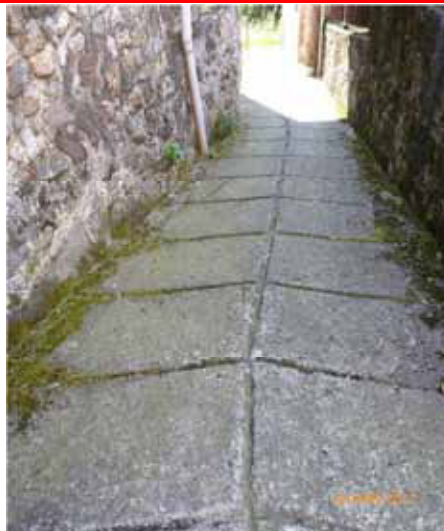
*Vicolo con pavimentazione in cemento, che ha coperto quella tradizionale in pietra*

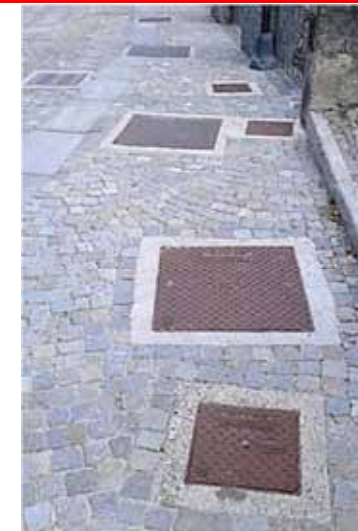
*Nuova pavimentazione a cubetti con sequenza disordinata di pozzetti con coperchi metallici contornati da larghe sigillature in malta cementizia*

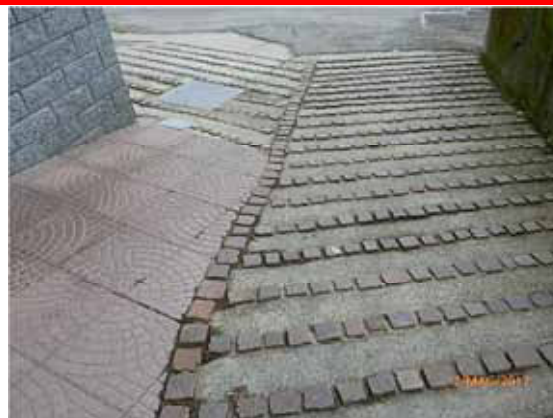
*Bizzarro utilizzo di materiali impropri e mescolati senza alcun criterio*

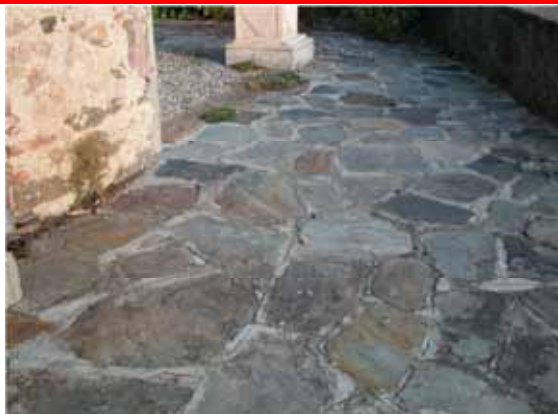
*Lastricato con lastre irregolari posate con giunti di malta troppo ampi e con stilatura*

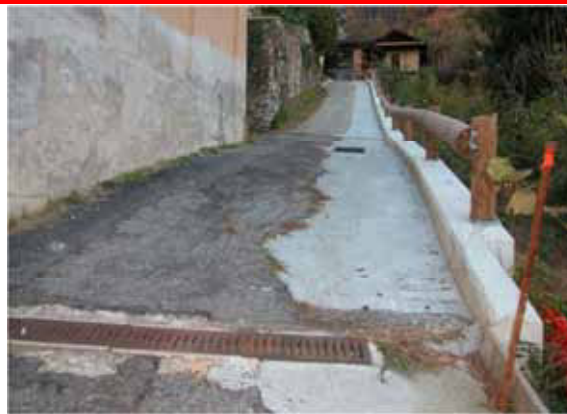
*Strada con pavimentazione in asfalto, ripristinata con malta cementizia lungo il nuovo muro in c.a. L'insieme non valorizza il contesto ambientale del luogo*

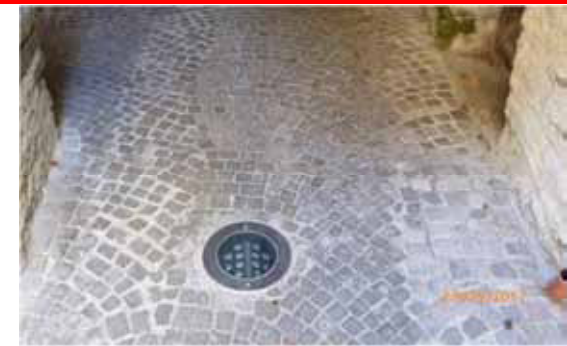
*I ripristini del manto in cubetti di porfido (materiale estraneo alla litologia del luogo!), eseguiti a seguito di interrimento impianti, si notano troppo in quanto non riprendono il disegno della pavimentazione precedente e i giunti tra i cubetti sono più larghi e sigillati con troppa malta*

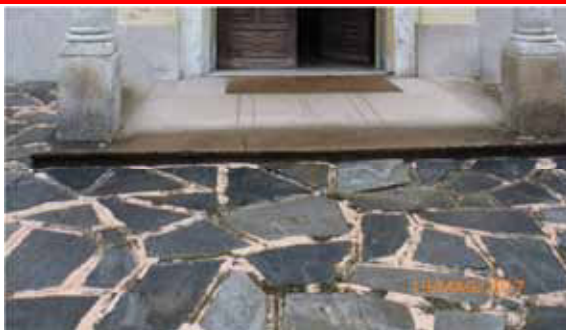
*Sagrato di chiesa a lastricato realizzato con elementi a pezzature irregolari e posati con giunti di malta esageratamente evidenti*

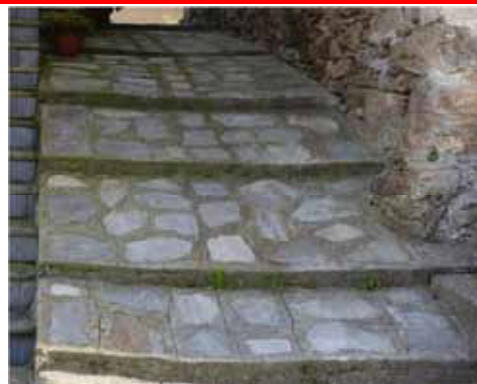
*Lastre di dimensioni ridotte, annegate a raso nella malta del sottofondo e giunti stilati*

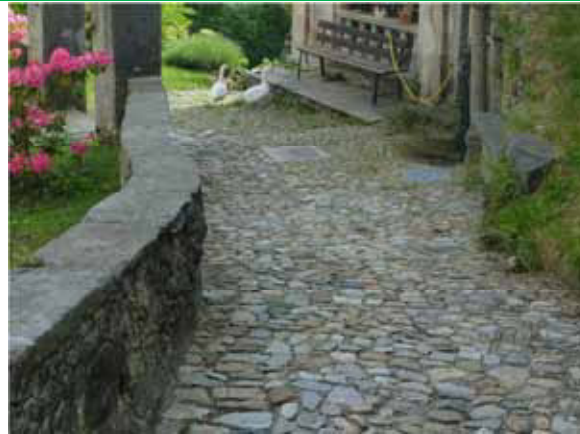
*Ripristino di mulattiera a selciato, con impiego di scapoli di  
pietra locale – Varallo fraz. Morondo*

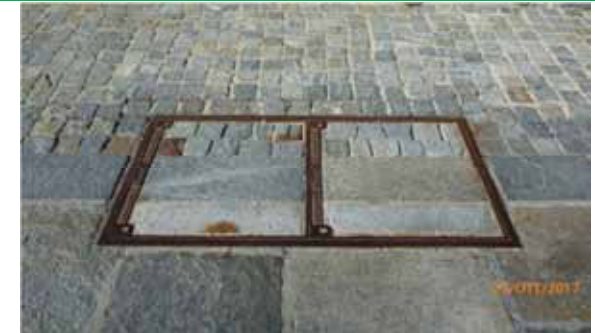
*Tentativo volonteroso di mascherare i coperchi dei  
pozzetti integrandoli nella pavimentazione in  
pietra. (Con un telaio metallico di colore grigio, il  
risultato sarebbe stato più efficace) - Alagna*

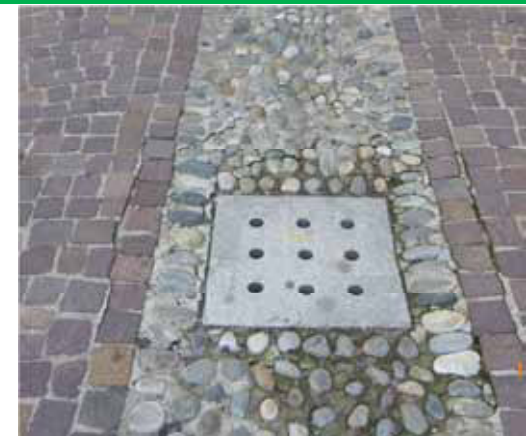
*Caditoia in pietra inserita in fascia di  
pavimentazione ad acciottolato - Boca*

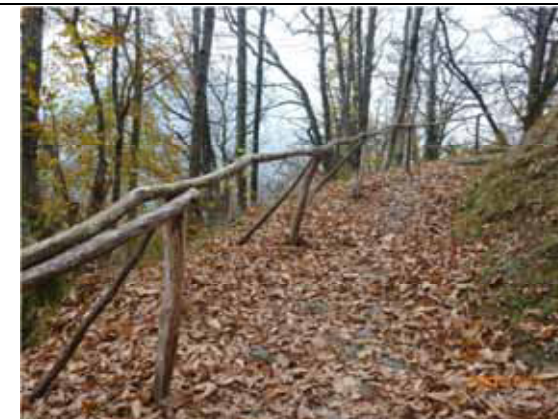
*Una staccionata, particolarmente aerea e leggera, indica la presenza di un dirupo, senza la pretesa di fungere da parapetto anticaduta  
- strada comunale Sabbia - Brugaro di Cravagliana*

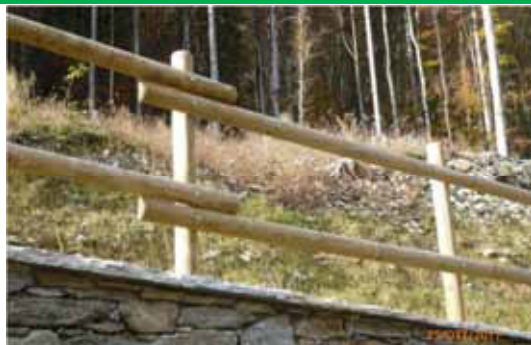
Montanti a sezione circolare e traverse a mezzo legno, fissate esternamente ai pali. Legno di conifera pre-trattato e lavorato in stabilimento; sullo sfondo: bosco di larici  
- Riva Valdobbia

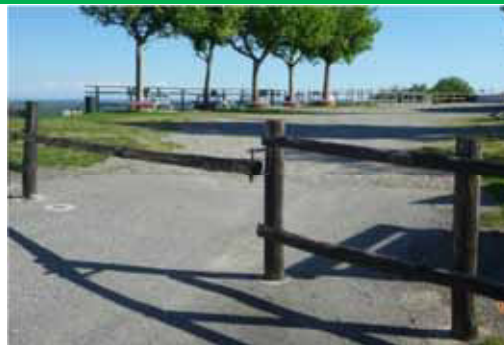
Recinzione con cancello a staccionata, di contenuto impatto visivo perchè particolarmente leggera ed essenziale (a differenza della staccionata a tre giri di traverse, visibile sullo sfondo)  
- Gattinara , Torre delle Castelle

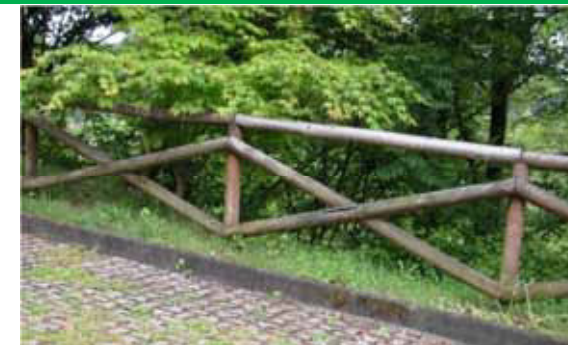
Staccionata in legno con traversa superiore orizzontale e traverse inferiori poste a croce di Sant'Andrea, realizzata con prodotti commerciali lavorati in stabilimento  
- Guardabosone

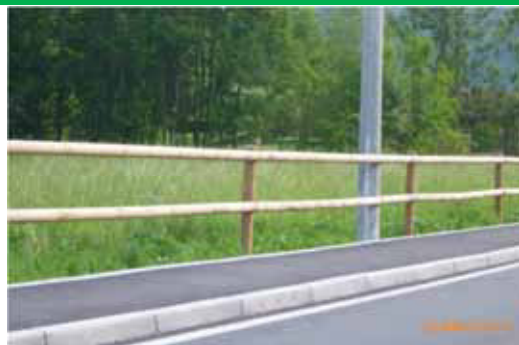
Montanti e traverse in legno di conifera a sezione circolare tornita. Le traverse, particolarmente lunghe in funzione del notevole interasse tra i pali, sono fissate esternamente ad essi  
- Varallo, località Crosa

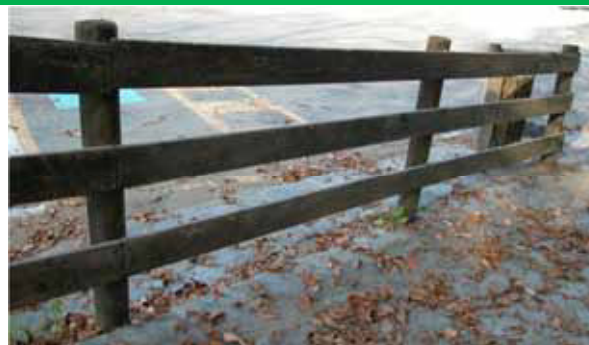
Staccionata in legno con pali a sezione circolare e traverse costituite da tavole segate e piallate, fissate esternamente ai pali, soggette a veloce degrado. Tipologia accettabile solo in area urbana  
- Scopello

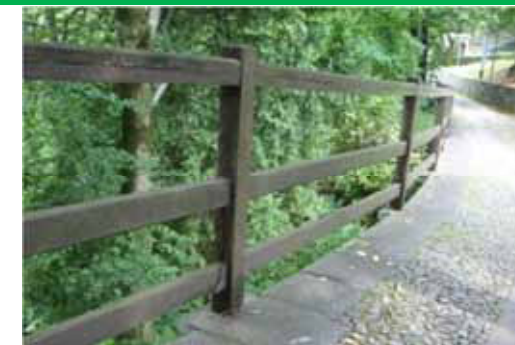
Montanti a sezione quadra e traverse in tavole rifilate e piallate, fissate ai montanti e rinforzate da mensole in metallo. La diversa altezza delle traverse non giova all'aspetto estetico del manufatto  
- Varallo, Sacro Monte

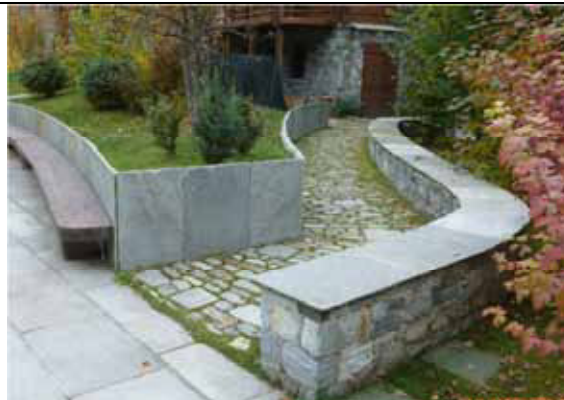
*Situazione simile a quella della foto a sinistra, ma con lastre di formato e dimensioni regolari e costanti*

*L'esempio a sinistra imita le recinzioni tradizionali con pietre grezze, dalle quali differisce per l'eccessiva sottigliezza delle lastre e per la quasi regolarità delle forme rettangolari. L'intervento appare come un tentativo di riproduzione di esito dubbio.*

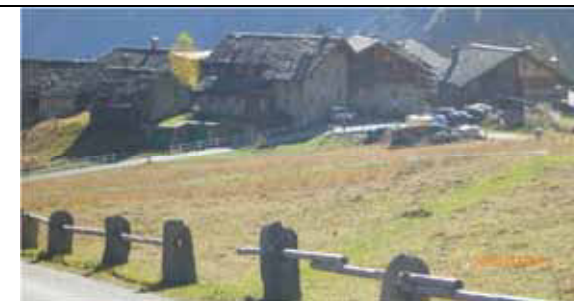
*Recinzione tra strada e pascoli con lastre di pietra locale di forma irregolare infisse nel terreno, provviste di foro entro cui sono infilate le traverse in legno. L'altezza è contenuta e le traverse formano un'unica fila.*

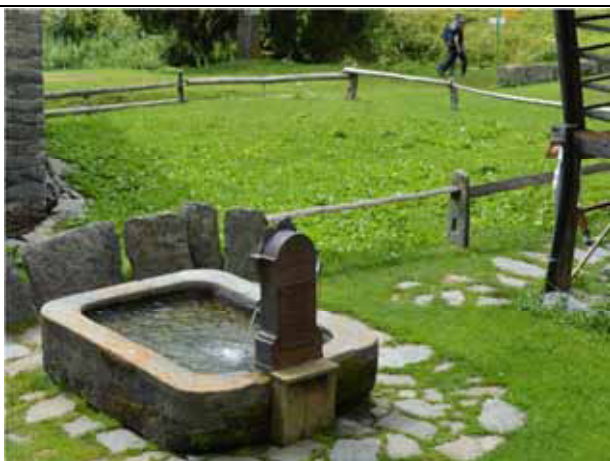
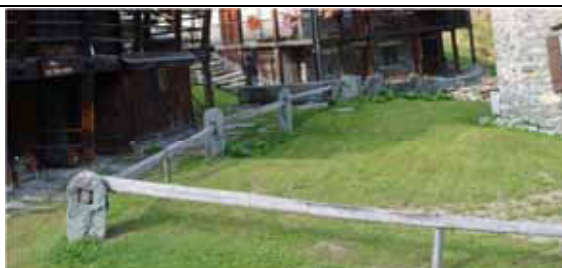
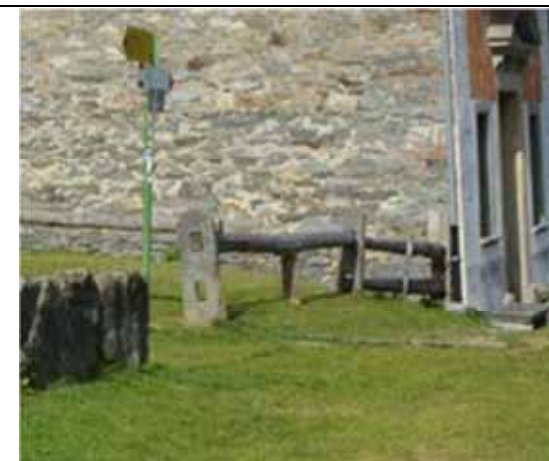
*Vecchia recinzione con rozzi piedritti in pietra locale, attraversati da una fila di traverse in legno. Alcuni pilastrini, comunque di altezza contenuta, sono forniti di due fori (visibili nelle foto laterali) per soluzioni con due file sovrapposte di traverse*

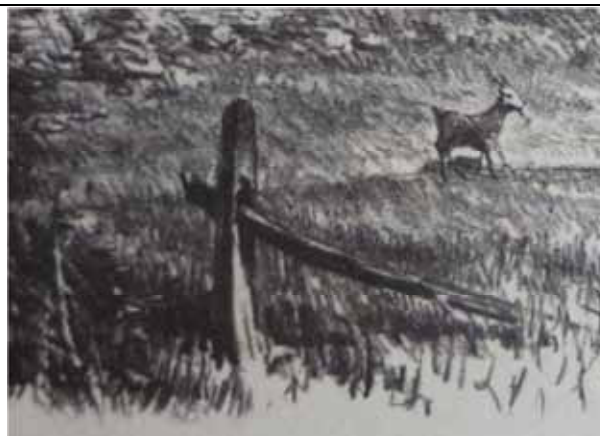
*Foto e ingrandimento di un dettaglio dell'incisione di Domenico Vallino pubblicata sul volume: In Valsesia- Album d'un Alpinista, Biella, tipografia Amosso, 1878*

*Nel disegno ottocentesco, che raffigura uno scorcio della frazione Fel Jerich in Valle d'Otro, si nota un piedritto in pietra, particolarmente snello, entro cui è infilata una traversa in legno. Questo documento conferma l'utilizzo nell'area dell'Alta Valsesia, del tipo di recinzione in pietra e legno, ampiamente ripreso negli interventi odierni non solo nella zona di Alagna e Riva Valdobbia, ma anche in altre aree del territorio valesiano*

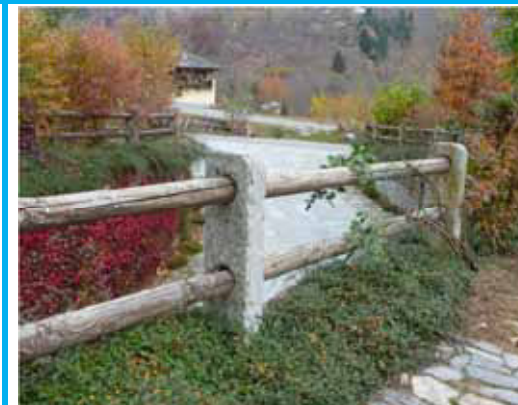
*Recinzione: piedritti in beola di Luserna con superficie a spacco naturale e coste grezze lavorate a mano; traverse in legname tornito e lasciato in colore naturale - Riva Valdobbia*

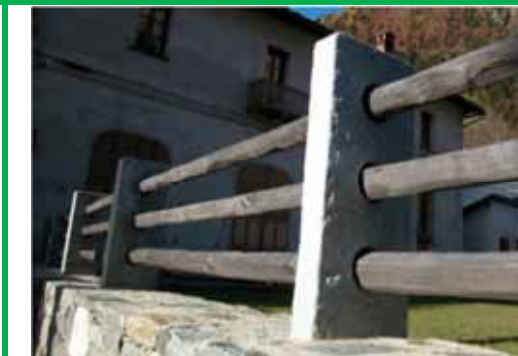
*Pilastrini in pietra con dimensione, forma e superfici regolari e precise, attraversati da triplice fila di traverse in legno trattato con impregnante scuro - Riva Valdobbia (sopra e dettaglio a sinistra)*

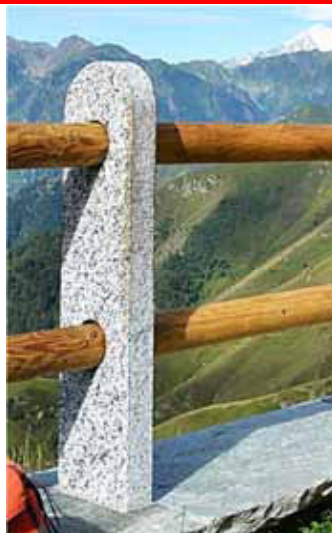
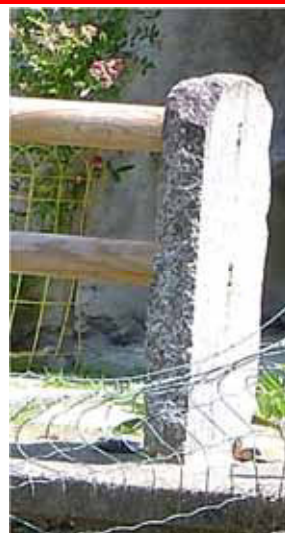
Parapetto in un rifugio in montagna, non adatto al contesto di valore paesaggistico. Infatti è realizzato con elementi in pietra non locale (serizzo) lavorati a macchina, con superfici lisce e coste rettificate, e traverse in legno di conifera tornito e impregnato in stabilimento (sopra e dx.)

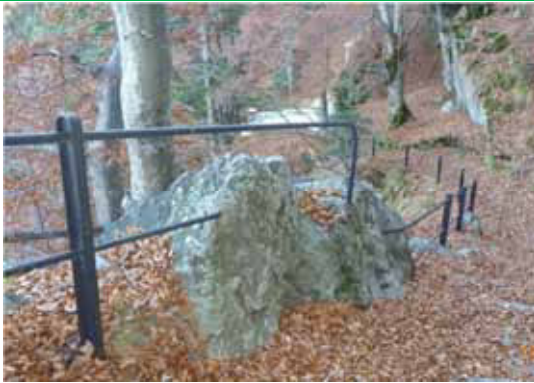
*Parapetto di sicurezza in ferro sul ciglio di un orrido: compromesso accettabile, sebbene una colorazione bruna, meno contrastante, avrebbe diminuito l'impatto cromatico - Boccioleto, sentiero verso Madonna del Sasso*

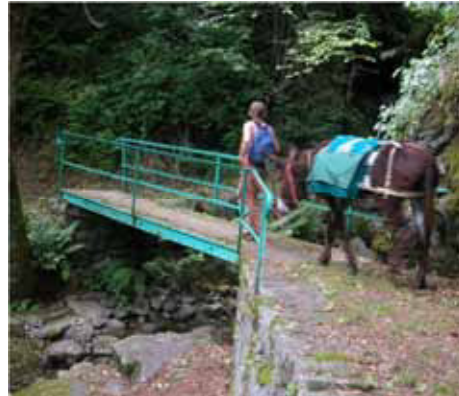
*Parapetto di ponticello, realizzato con profili pieni di ferro, con sezioni a 'C' e 'L' assemblati mediante bulloni. Costituisce una soluzione accettabile ed è ormai contestualizzato nell'ambiente e avrebbe potuto esser preso come esempio nella realizzazione del nuovo parapetto, che è stato collocato a pochi metri, illustrato nelle immagini seguenti e inaccettabile.*

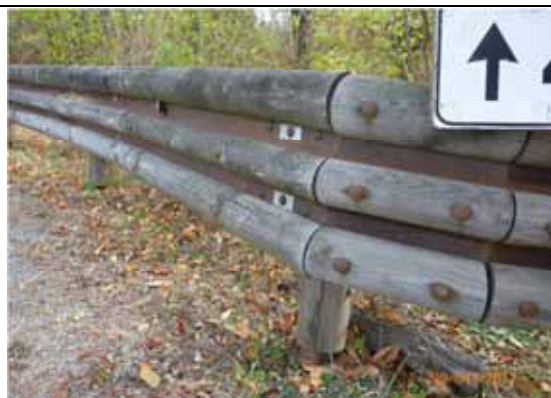
Barriera di sicurezza a fascia metallica con fissati sul lato frontale tre elementi paralleli a mezzo legno (vista fronte e retro) - strada Traversagna Grignasco-Boca

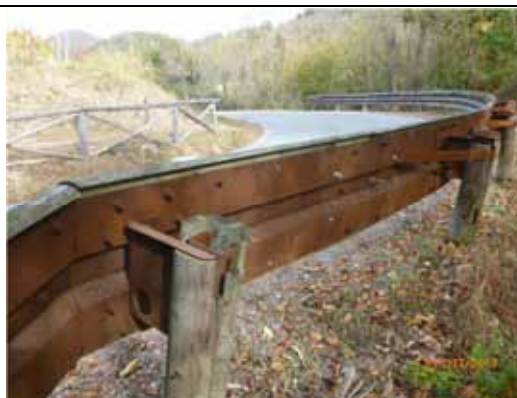
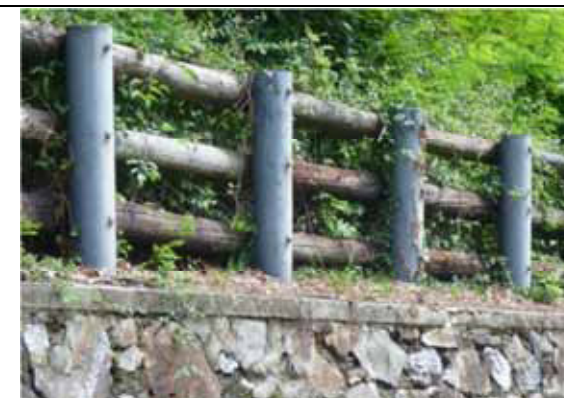
Barriera robusta per impedire il rotolamento di grossi massi sulla carreggiata stradale - Varallo Sacro Monte

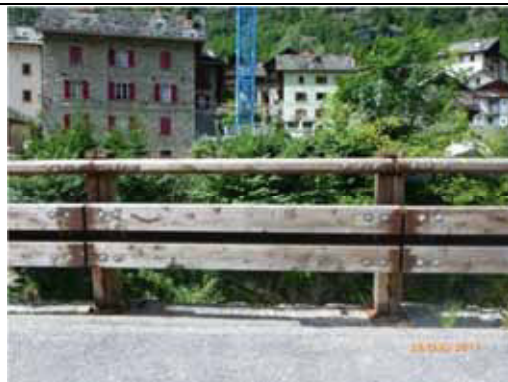
Problemi connessi all'associazione di due materiali differenti, legno e metallo, che, soggetti alle medesime condizioni ambientali, rispondono con un diverso comportamento e differenti reazioni fisiche e chimiche - Campertogno

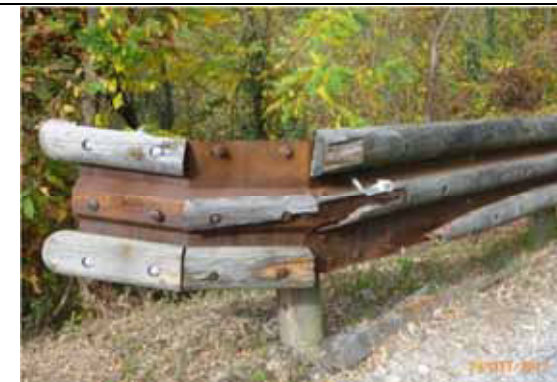
Veloce deperimento del legno e accentuata ossidazione del metallo, favoriti dal ristagno di acqua e umidità sulla superficie di adesione tra i due materiali - strada Traversagna Grignasco-Boca
