# COMUNE DI ALTO SERMENZA

# REGOLAMENTO EDILIZIO COMUNALE

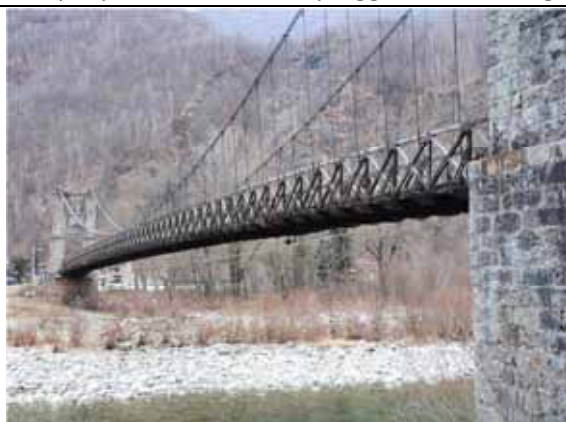
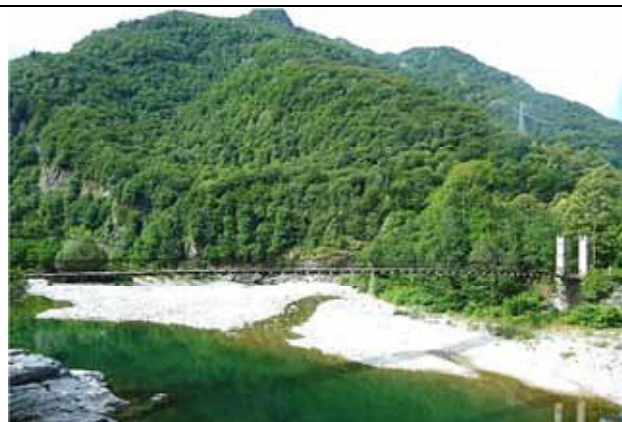
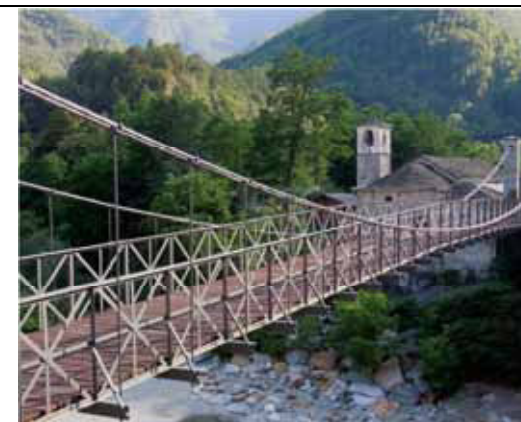
E' costituito da tavole di legno (in origine generalmente in castagno selvatico), disposte in senso trasversale al ponte, inchiodate a elementi in legno longitudinali, poggianti sulle traverse; le tavole in spessore adeguato (circa 4-5 cm) sono poste in opera distanziate tra loro così da permettere lo scolo attraverso i giunti dell'acqua proveniente dalla pioggia o dallo scioglimento della neve

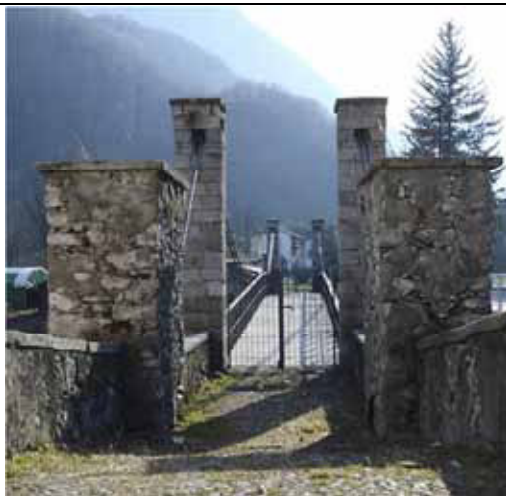
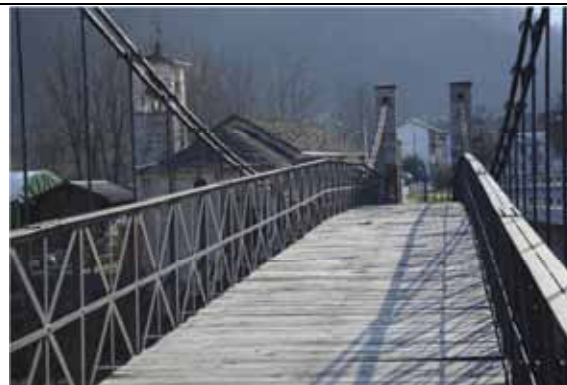
*Ponte di Isola di Vocca*

*Realizzato intorno al 1850, presenta una prima campata costituita da un ponte ad arco in pietra, cui segue la struttura sospesa. Il ponte, dismesso da anni, è affiancato a pochissimi metri a monte, da un ponte moderno, che ne mortifica la fruizione estetica e danneggia il valore paesaggistico della località.*

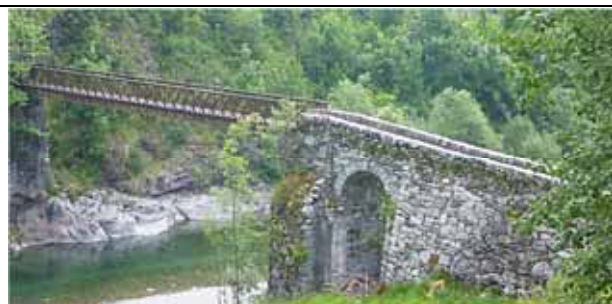
Molino (Cravagliana)

Un esempio di ponte di questa tipologia, ormai da molti anni affiancato e sostituito da un ponte moderno in cemento armato, è quello costruito nel 1890 in località Molino di Cravagliana, che consentiva di raggiungere le frazioni alte poste sulla sponda destra orografica del torrente Mastallone (Pianaronda, Sassello Superiore, Ordovago). Sempre in Val Mastallone, svolge ancora il suo ruolo quale unico collegamento con la frazione Saliceto, il ponte a travi in ferro datato 1894.

I parapetti con moduli ripetuti a schema di croce di sant'Andrea caratterizzano e rendono immediatamente riconoscibili queste strutture, ancora molto diffuse nel territorio del GAL Terre del Sesia. La semplicità costruttiva e l'economicità fa sì che queste soluzioni metalliche siano tuttora riproposte con nuove realizzazioni, che solitamente, però, risultano meno leggere e meno discrete rispetto a quella dei vecchi manufatti.

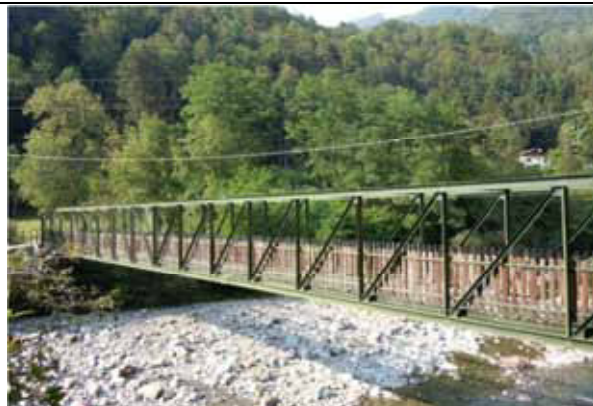
Ponte pedonale della Selva, sul Mastallone, relativamente recente, a trave reticolare (Cravagliana)

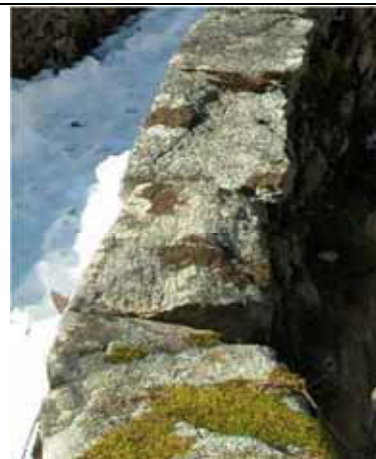
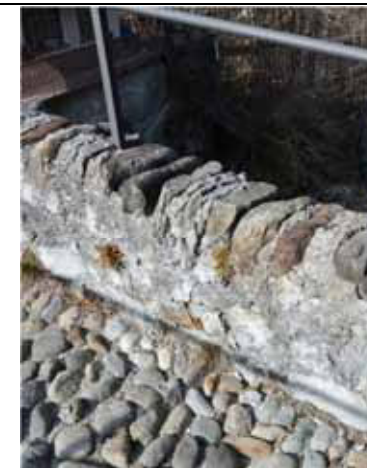
Sopra: degrado dovuto a vegetazione infestante, vicino e sulla struttura; erosione della malta nei giunti tra le pietre; fuoriuscita e caduta di elementi lapidei

I principali fenomeni di degrado che interessano i ponti in muratura sono essenzialmente imputabili a due cause principali: l'acqua, che nei suoi vari stati fisici - umidità, pioggia, gelo - rappresenta uno dei più importanti agenti di degrado delle costruzioni e l'assenza di corretti e tempestivi interventi di manutenzione.

- Intervento sull'ambiente circostante.  
Prima di intervenire direttamente sul manufatto si dovrà agire sul 'contorno', ossia sull'ambiente ove il manufatto è inserito, per limitare le condizioni che favoriscono il degrado. Pertanto si provvederà al taglio della vegetazione ad alto fusto che cresce troppo a ridosso del ponte, danneggiandolo sia con il progressivo sviluppo dell'apparato radicale, sia con l'ombreggiamento, sia per la caduta di fogliame che, se non prontamente rimosso, determina il ristagno d'acqua sul piano dell'impalcato. L'intervento di regolarizzazione e sfoltimento degli alberi, nell'area circostante il ponte determinerà inoltre condizioni più favorevoli alla fruizione visiva e con opportuni accorgimenti (posa di segnaletica, creazione di area di sosta attrezzata, ecc.) potrà essere l'occasione per valorizzare il bene nel suo contesto ambientale e paesaggistico.

- Eliminazione della patina biologica e delle incrostazioni.  
Le superfici lapidee e le parti in malta dovranno essere ripulite dalla patina biologica costituita da muschio, muffe e licheni, con intervento manuale impiegando spazzole e raschietti. Solo in rari casi particolari potrà essere effettuato un trattamento sulle superfici, con prodotto biocida/anti-alga ad ampio spettro, mirato ad impedire l'impianto di nuovi microrganismi. Tale operazione, per le caratteristiche del prodotto da impiegare, potrà essere attuata solo adottando tutte le precauzioni del caso, compresi apprestamenti provvisori, quali schermature, coperture, protezioni, ecc. per evitare lo spargimento

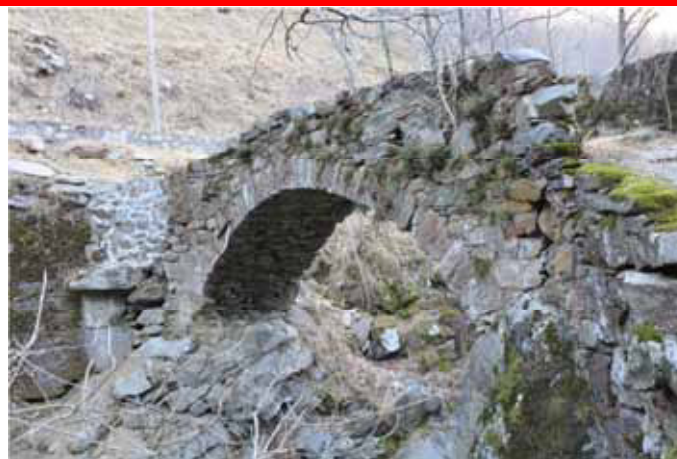
Ponte ad arco con spalle in muratura di pietrame sconnessa e pericolante (foto a destra), ripristinata ricostruendo parte del vecchio muro con abuso di malta cementizia (foto a sinistra). **NON AMMESSO**

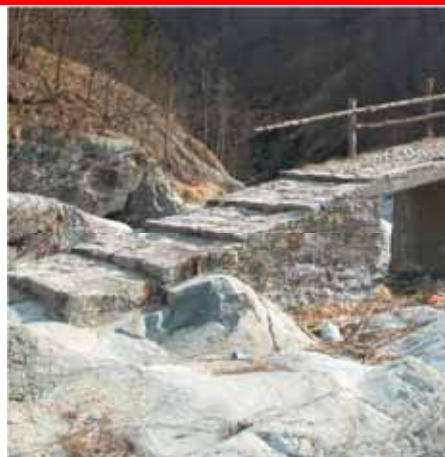
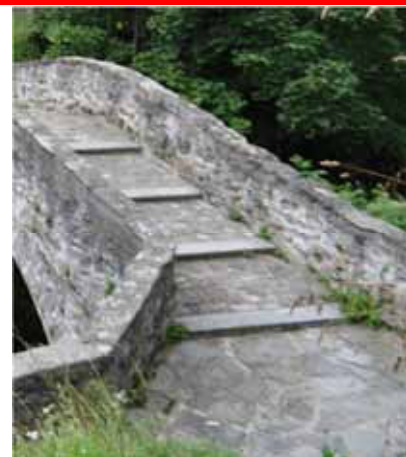
Sopra: interventi di ripristino o nuova esecuzione di pavimentazioni e murature parapetti, eseguite con sovrabbondante allettamento in malta cementizia, o con pastina di cemento, e/o impiegando elementi lapidei non adatti (lastre in formati regolari e superfici lisce, coste rettificata a macchina, spigoli vivi). **NON AMMESSI**

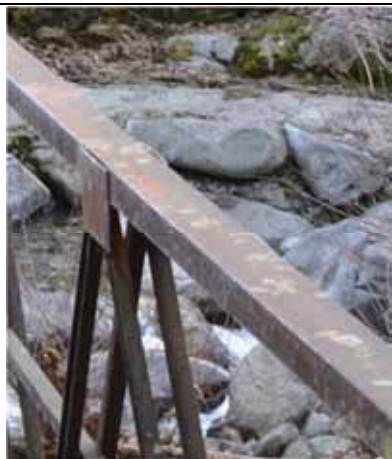
*Fenomeni di degrado riguardanti gli elementi in ferro*

- Gli elementi metallici dei ponti sospesi sono soggetti principalmente al fenomeno della ossidazione e corrosione, che lo strato di catrame minerale e di pece, quando presente, ha solo potuto rallentare, ma non impedire. Le funi, a fasci di fili o a trefoli, possono rivelare palesi rigonfiamenti e il distacco, al semplice tocco, non solo di frammenti del rivestimento bituminoso, ma anche di materiale metallico ossidato. Il degrado risulta più accentuato nei punti critici ove l'acqua ristagna favorendo il degrado chimico e fisico (punti di attacco dei sospensori alla fune, fissaggio dei parapetti, bullonature delle traverse, superfici di contatto tra gli organi di ancoraggio).

Gli elementi metallici (travi longitudinali, traverse, travature reticolari, parapetti) sono soggetti principalmente a ossidazione e corrosione, che si manifestano tanto più precocemente quanto più saltuari e rari sono gli interventi di manutenzione con ripresa delle verniciature e i trattamenti anticorrosione.

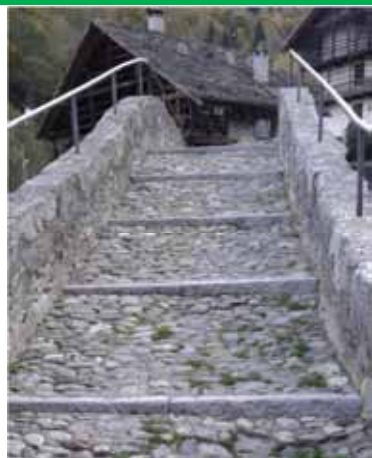
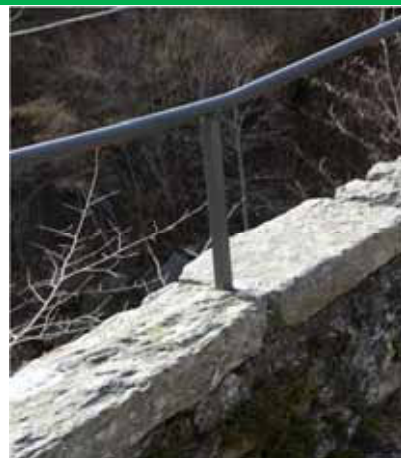
*Manutenzione straordinaria con conservazione delle vecchie pavimentazioni a ciottoli, e adeguamento alle norme di sicurezza dell'altezza dei parapetti, con aggiunta al di sopra dei muretti di barriera metallica poco invasiva visivamente. AMMESSO*

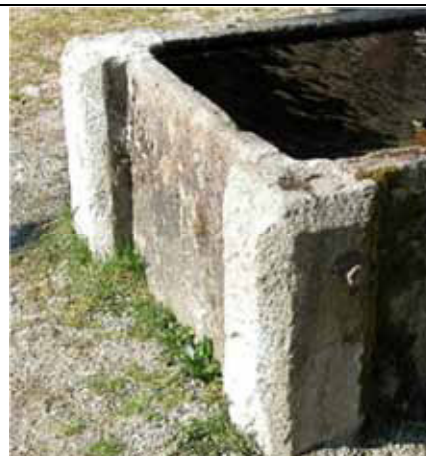
*Assemblaggio delle lastre con incastro entro i pilastri angolari, trattenuti da tiranti metallici passanti - Scopa, fraz. Ramello*

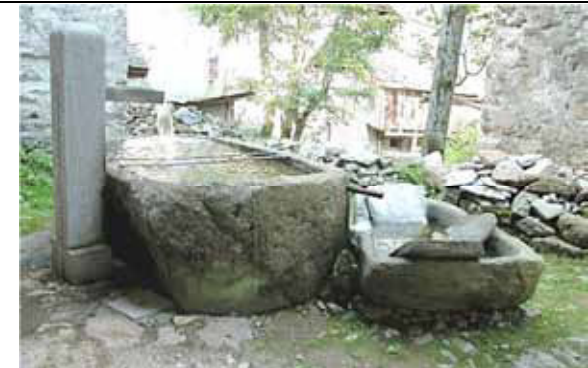
*Immagine in cui è molto evidente il sistema idrico previsto per queste soluzioni: colonnina con tubo e bocca/canale di erogazione, fontana superiore con scarico di troppo pieno che alimenta la vasca inferiore ad uso lavatoio. Nel caso della foto la colonnina che contiene il tubo di adduzione è frutto di un intervento recente - Campertogno, fraz. Otr*

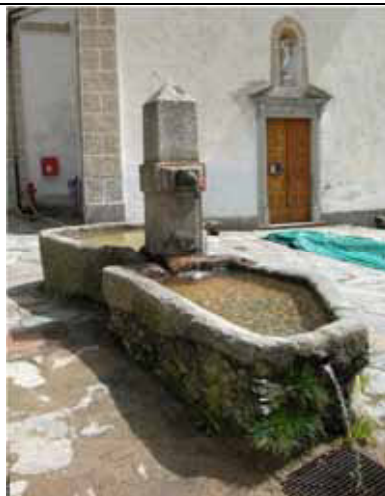
Fontana a due bacini monolitici contrapposti rispetto al pilastrino centrale con doppia erogazione. Scarico dal troppo pieno – Rima S. Giuseppe, fraz. Rima

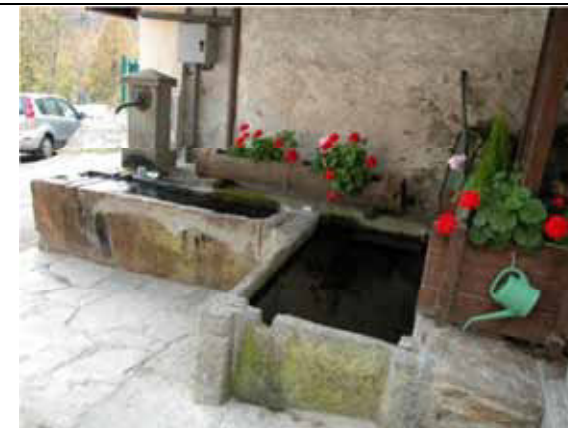
Fontana a bacino monolitico a base rettangolare, con acqua erogata tramite pilastrino, datato 1868, affiancata da lavatoio realizzato a lastre assemblate, datato 1879. Complesso coperto da tetto in piode.  
 - Piode, fraz. Piedimeggiana

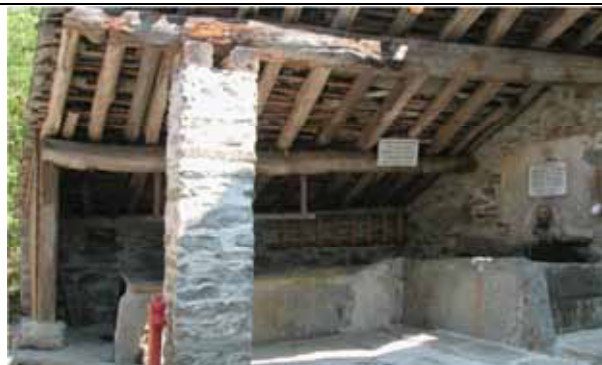
Pregevole e antico complesso coperto da tetto in piode, con fontana e lavatoio, entrambi di tipologia a lastre assemblate, collegati da canalino scavato in un masso in pietra – Mollia, fraz. Grampa

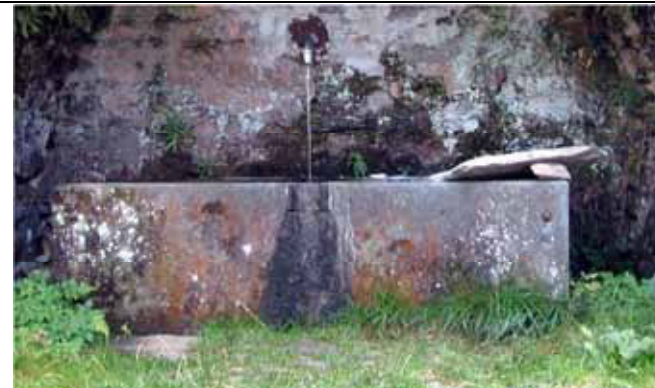
*L'ambiente umido ha favorito il degrado delle superfici lapidee, che risultano completamente coperte da incrostazioni, efflorescenze saline, impianto di muschio e licheni, depositi di ossidi – Boccioleto, fraz. Palancato*

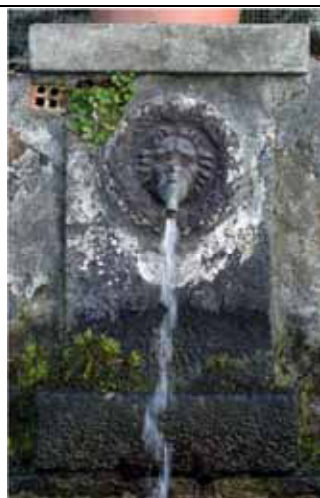
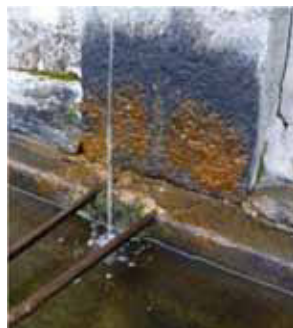
*Crescita di vegetazione infestante, degrado biologico, efflorescenze saline e incrostazioni  
- Scopello e Scopa*

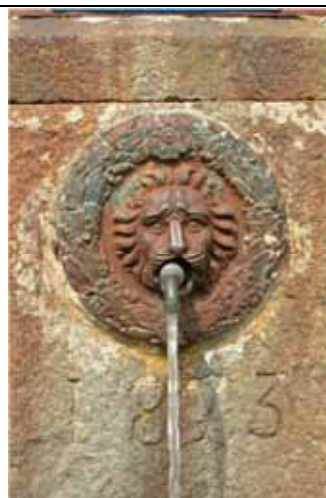
*Ossidazione delle parti metalliche con conseguente colatura e macchie di ruggine sulla pietra - Pila*

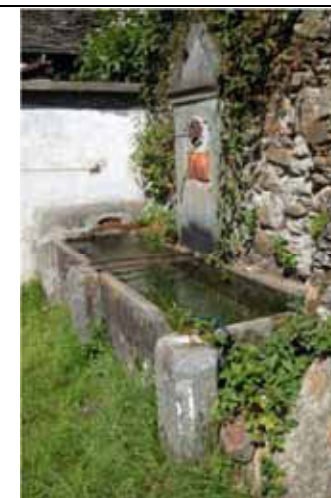
*Degrado, incuria e crescita di vegetazione infestante  
- Boccioleto, fraz. Piaggiogna*

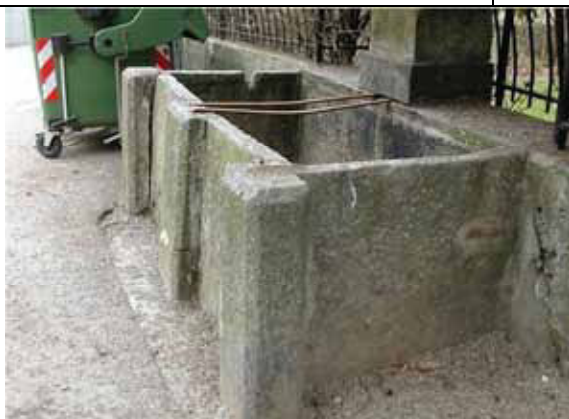
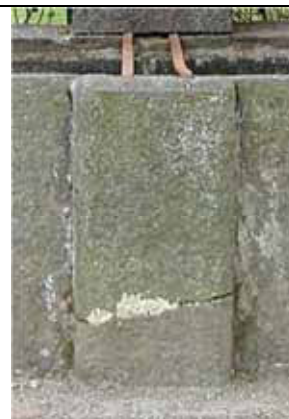
*Fontana asciutta e abbandonata al degrado, che presenta danni meccanici con dislocazione degli elementi lapidei e frattura di una lastra (due foto sopra – anno 2003) - Scopello*

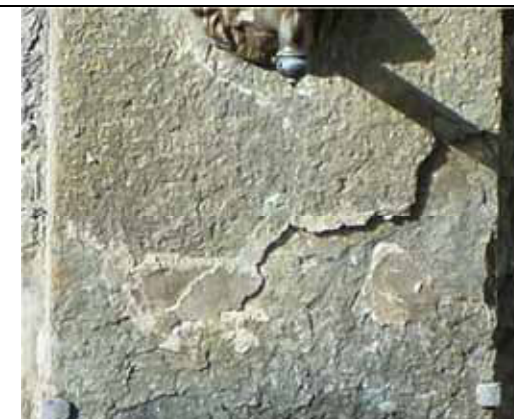
*Degrado del materiale lapideo, con esfoliazione e scagliatura che provoca sollevamento, distacco e caduta di strati di pietra sempre più profondi - Balmuccia*

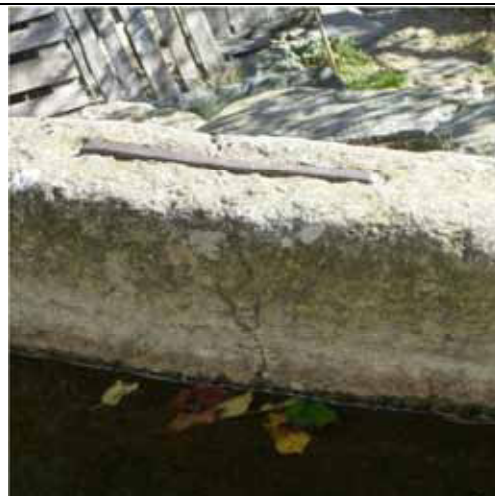
*Zanca metallica inserita come cucitura a cavallo di una fessura, nel tentativo di evitare l'allargamento della crepa passante che interessa la pietra del bacino. Nonostante l'intervento abbia garantito la stabilità e l'unione delle due parti, non ha impedito l'infiltrazione di acqua attraverso la fessura, come si nota nell'immagine a sinistra.*

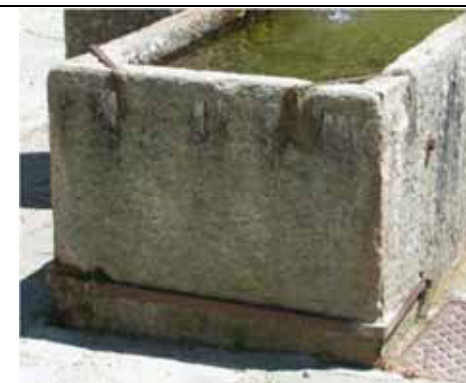
*Semi-cerchiatura: rinforzo del vincolo tra le lastre realizzato con barra piatta di ferro posta all'esterno del lato corto e fissata alle due lastre dei fianchi longitudinali. Insieme alle staffe poste a 45° a cavallo del giunto superiore tra le pietre e a due tiranti passanti, interni alla vasca, garantisce la tenuta dell'assemblaggio – Rimasco, fraz. Campo Ragozzi*

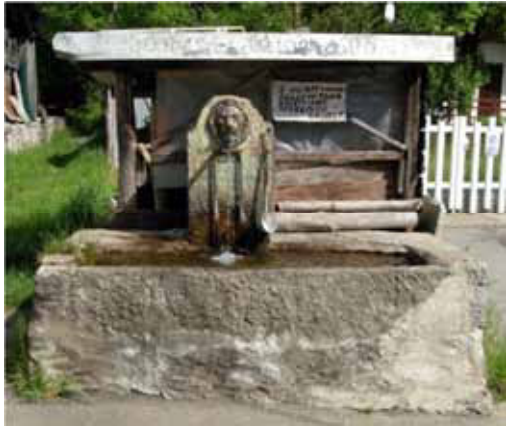
*Grossolane e ridondanti risarciture eseguite con malta cementizia sul fianco esterno e sul bordo della vasca in pietra*

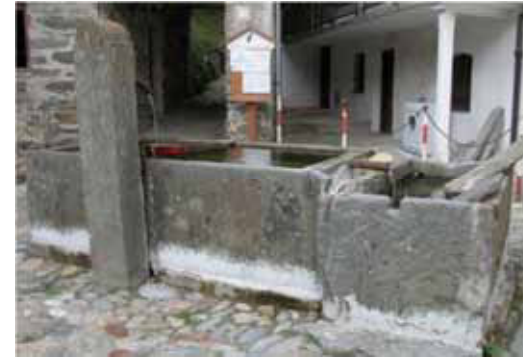
*Sigillature eccessivamente evidenti dei giunti perimetrali alla base delle due vasche; imbrattatura delle superfici circostanti; forte fuori piombo del pilastro*

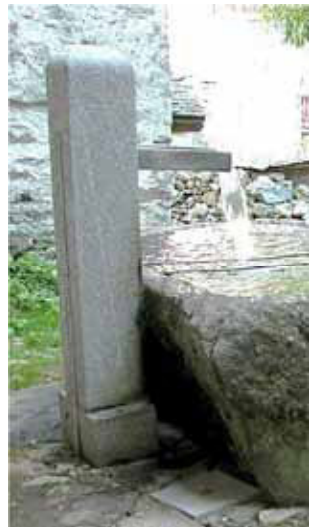
*Il nuovo pilastro in pietra grigia ricalca il modello tradizionale, ma la finitura delle superfici, levigate, e delle coste, rettificata, contrasta con il manufatto antico, impreziosito dalla patina del tempo.*

*Un semplice tubo in ferro, simile a quello già presente con funzione di troppo pieno del bacino superiore, con la sua essenzialità e pulizia, risulterebbe più indicato e non falsificherebbe l'autenticità dei due manufatti preesistenti.*

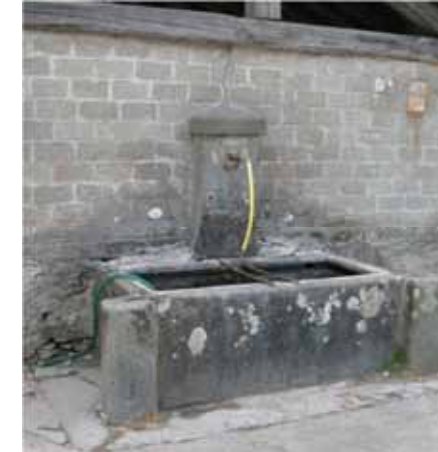
*Fontana in cattive condizioni, a cui è stata addossata una brutta parete in blocchi di cemento, che ingloba il pilastro e ne cancella l'identità formale*

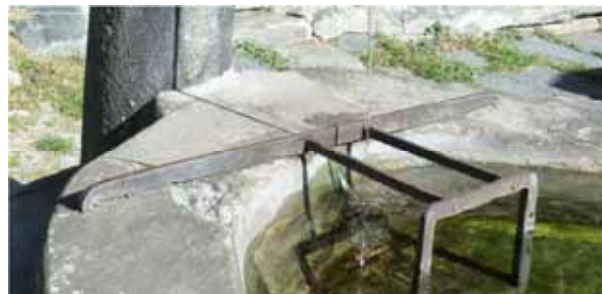
*Impermeabilizzazione della superficie interna della vasca, probabilmente realizzata per impedire infiltrazioni di acqua attraverso microfessure della pietra. Intervento eseguito con prodotto applicato previa stesura preliminare di reticella mirata a migliorare l'aderenza e compensare eventuali deformazioni differenziate dovute a tensioni superficiali.*

*Dalle immagini si nota però il degrado della finitura lungo la fascia di bagnasciuga, con il sollevamento e il distacco di scaglie e porzioni anche ampie del rivestimento applicato*

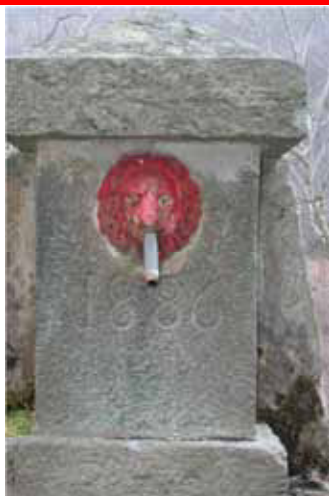
*Coloritura impropria del rosone metallico della bocca di erogazione*

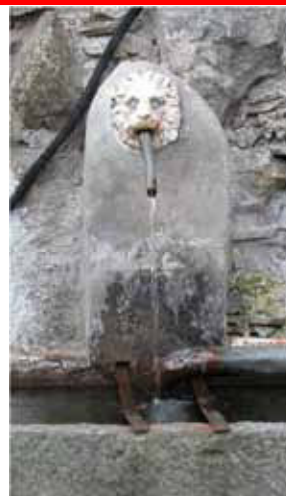
*Coloritura impropria del rosone metallico della bocca di erogazione*

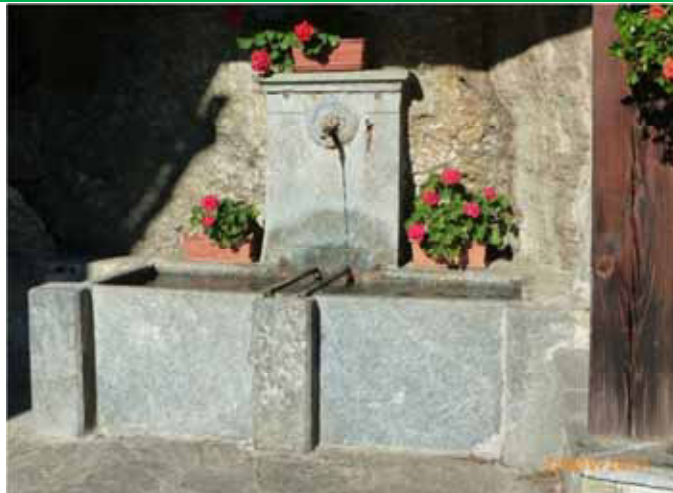
*Restauro della fontana con pulitura della pietra, rimozione di alghe e licheni, rimozione di incrostazioni e depositi salini, revisione giunti e sigillature, sistemazione dell'area circostante - Rossa*

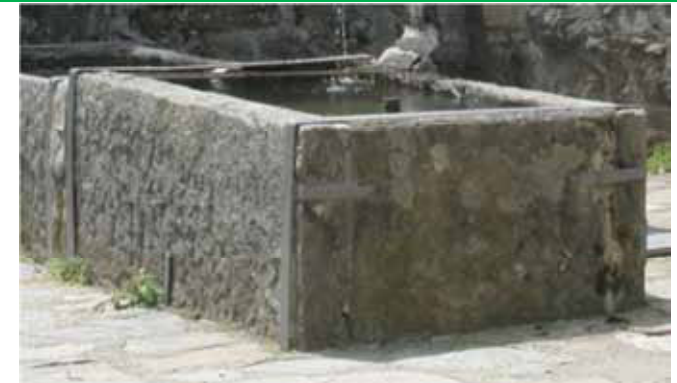
*Nonostante l'esecuzione risulti un po' vistosa e pesante, si apprezza la coerenza con la tecnica costruttiva tradizionale dell'intervento di consolidamento mediante cerchiatura metallica esterna che vincola tra loro le lastre della vasca - Rimasco, fraz. Campo Ragozzi*

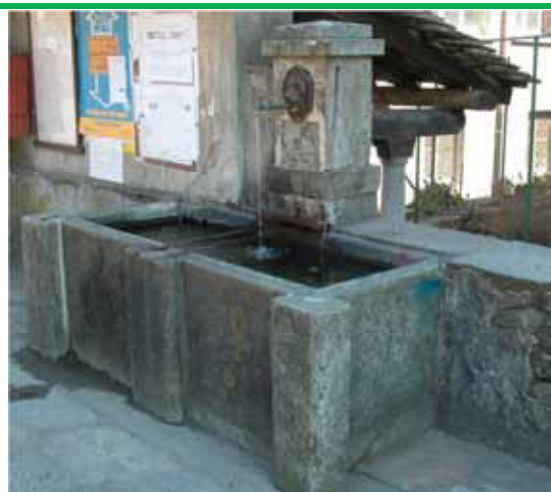
*Soluzione adottata in alcune fontane per risolvere il problema delle infiltrazioni di acqua sia dai giunti tra le lastre di pietra, sia attraverso la pietra stessa, degradata o fessurata: realizzazione di una vasca interna in cemento che garantisce la tenuta senza modificare l'aspetto esterno della fontana - Scopa*

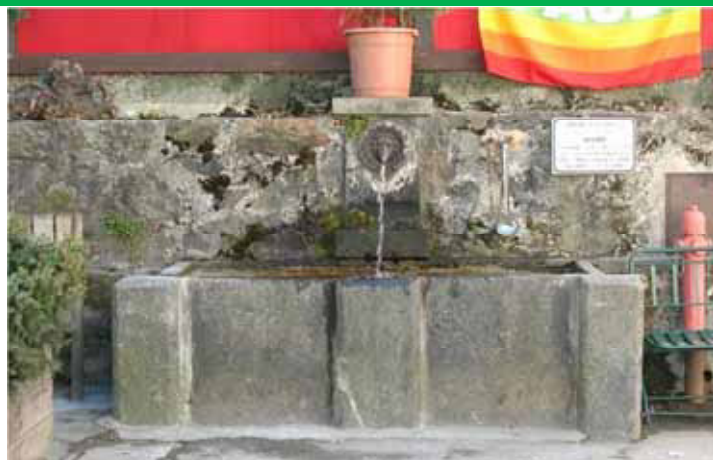
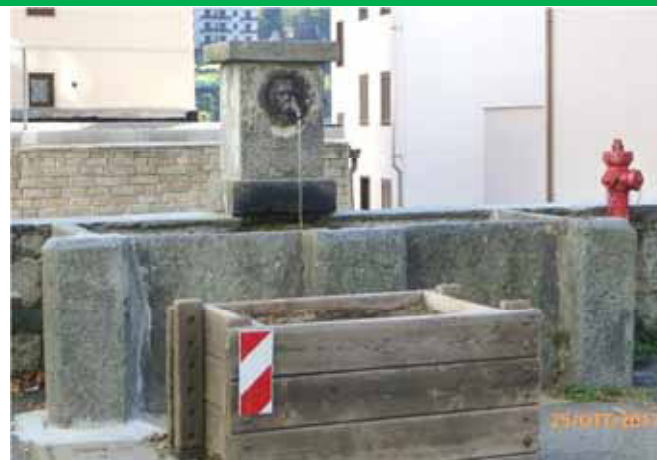
*Nell'ambito di più vasti interventi edilizi, eseguiti dopo il 2003 (data della foto a sinistra) è stato demolito il muro che inglobava il pilastro della fontana, che ha così recuperato la sua identità morfologica - Scopello*

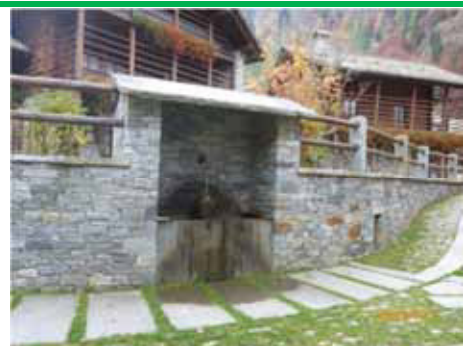
*Riproposizione in un contesto edilizio di nuova costruzione della fontana a lastre in pietra, qua inserita in una nicchia coperta, fornita degli elementi essenziali che caratterizzano questi manufatti presenti sul territorio valsesiano - Riva Valdobbia, loc. Pra' di Riva*

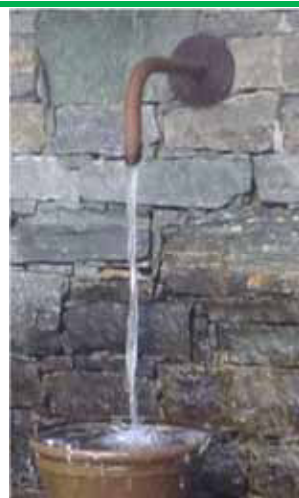
*Essenziale il tubo di erogazione e tipici i supporti in piatto di ferro per sorreggere il secchio*

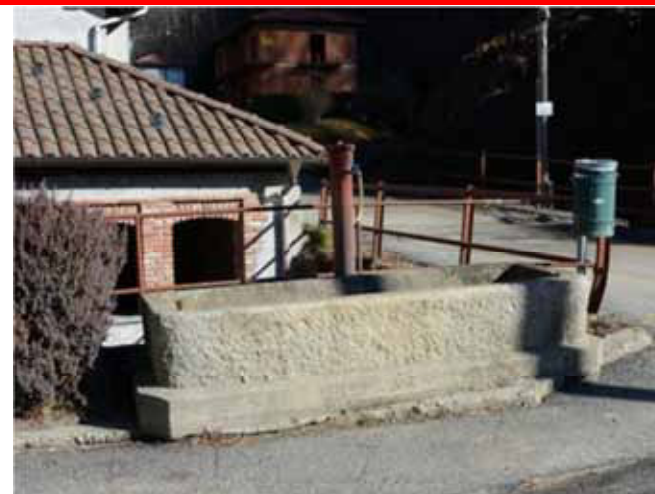
*Anche in questo caso, il basamento/zoccolo in cemento del bacino parallelepipedo, così come la posizione di collocazione della fontana, non contribuiscono alla sua valorizzazione*

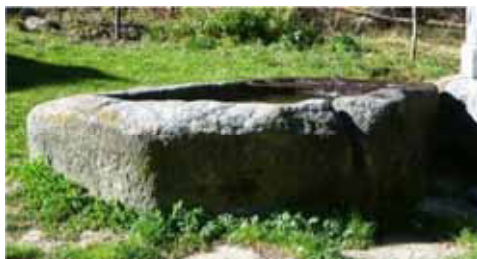
*vasca antica (monolite autoctono)*

*Introduzione di nuova fontana a bacino monolitico (un masso recuperato nel torrente Mastallone, ossia in un'altra valle - foto a destra), accanto a quello preesistente, costituito da un monolite reperito in sito (pietra locale, area di Alagna - foto al centro) e nuovo pilastrino. Discutibile è l'impiego di materiale lapideo di provenienza estranea al contesto ambientale - Alagna, fraz. Piana*

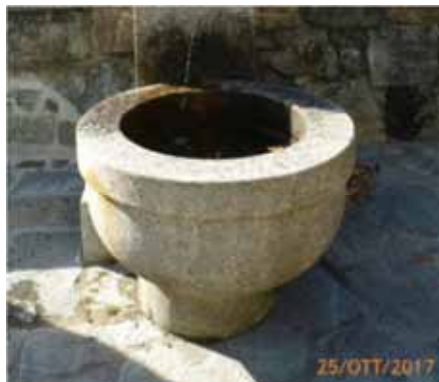
Fontana nuova e dettaglio vasca  
foto anno 2017

*Sostituzione di fontana, irrimediabilmente danneggiata a causa di un danno meccanico (urto) rimpiazzata da un manufatto nuovo, simile per foggia e dimensioni a quello precedente, ma in pietra di tipo diverso e lavorata a macchina.*

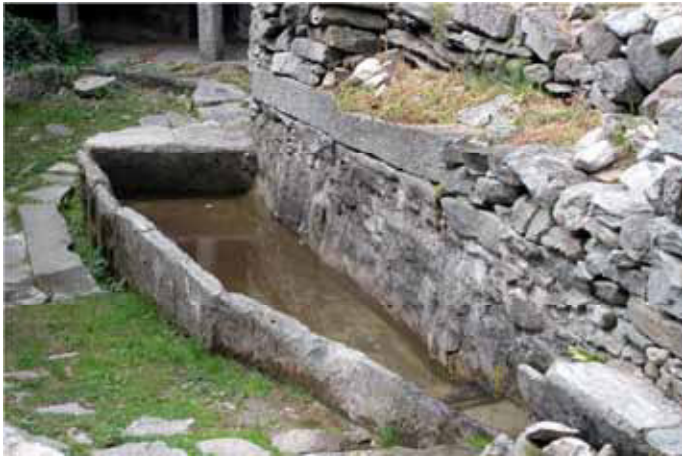
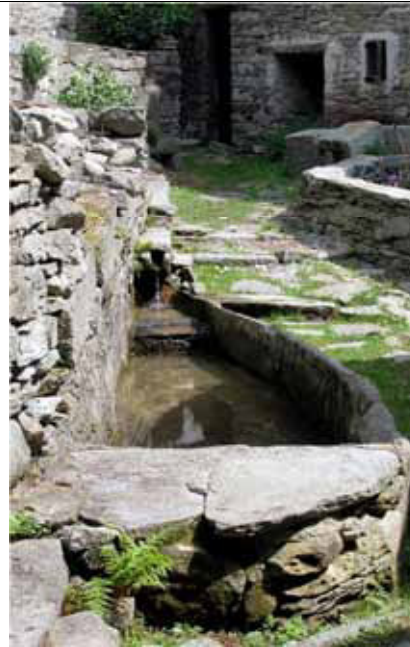
*Abbeveratoio a canale basso e allungato: da un lato è addossato a un muretto, mentre l'altro lato è realizzato con lastre di pietra messe di taglio.  
 Dettaglio della pietra scavata (una sorta di canale) per l'erogazione dell'acqua, datata 1878  
 - Mollia fraz. Piana Fontana  
 (foto sopra e a lato – anno 2003)*

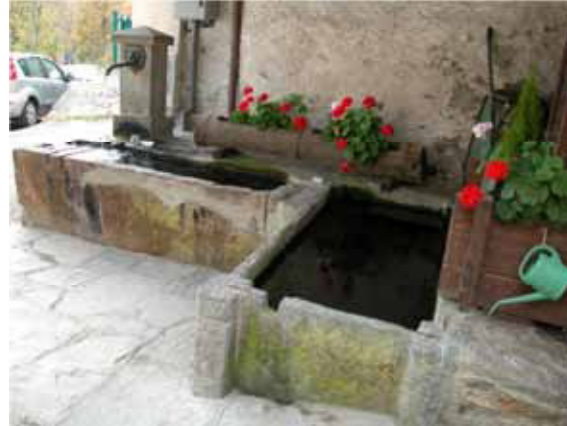
*Vasca-lavatoio realizzata con lastre di pietra assemblate mediante incastro nei pilastrini angolari, collegata a fontana a bacino monolitico*  
- Piode, fraz. Piedimeggiana

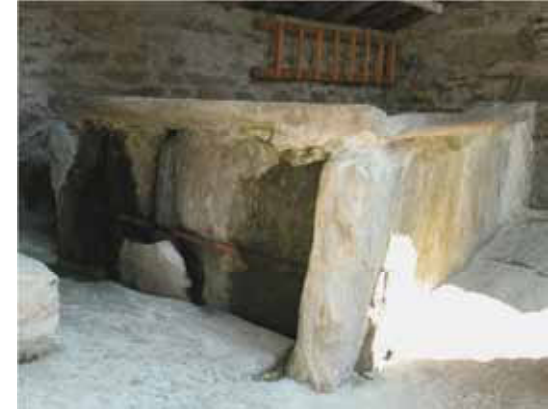
*Nell'antico e pregevole complesso, il lavatoio ha la vasca costituita da più lastre assemblate e vincolate da tirante metallico esterno e viene alimentato dal troppo piena dell'adiacente fontana*  
- Mollia, fraz. Grampa

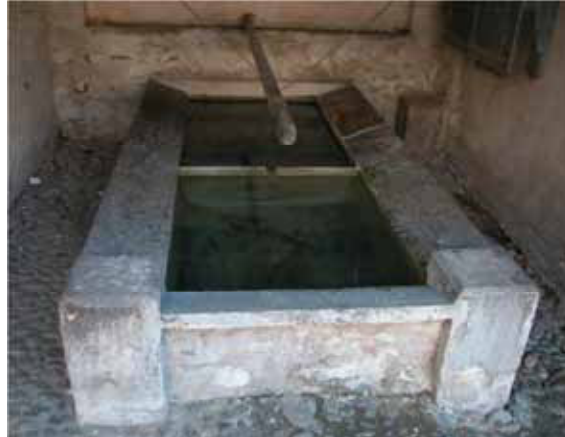
*Vasca libera sui quattro lati, pertanto la bordura a scivolo circonda l'intera vasca, ma solo sul lato anteriore (in vista rispetto all'ingresso) sono presenti due pilastri angolari. Pavimentazione del locale in acciottolato - Scopu, loc. Salterana*

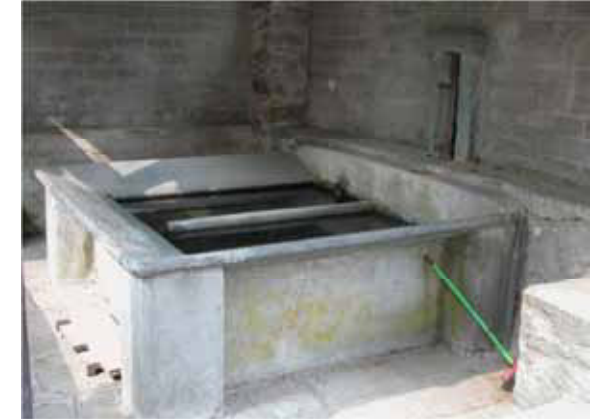
*Lavatoio dall'inusuale vasca a forma quasi quadrata, con un lato addossato alla parte e lastre a scivolo sui tre lati accessibili. Fianchi esterni della vasca intonacati e tinteggiati. Pavimento del locale lastricato - Scopu, loc. Villa*

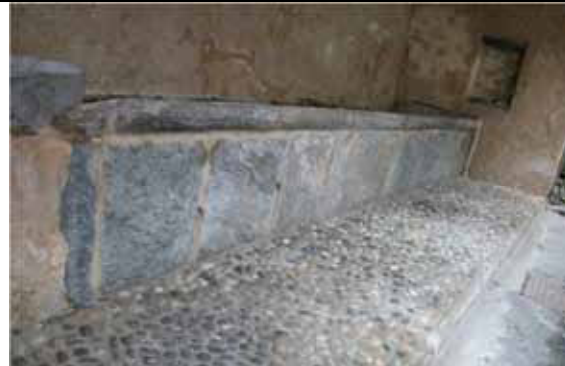
*Lavatoio con lunga vasca addossata al muro; il fianco libero è costituito da lastre di pietra a vista, disposte verticalmente e strettamente accostate una all'altra. Pavimentazione in ciottoli - Quarona, fraz. Doccia*

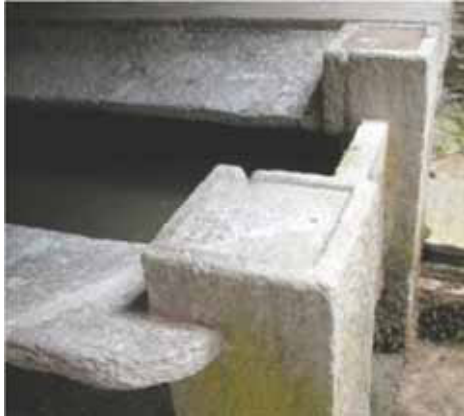
La base superiore dei pilastri angolari è stata lavorata in modo da costituire un piano d'appoggio con colatoio – Mollia, fraz. Piana Fontana

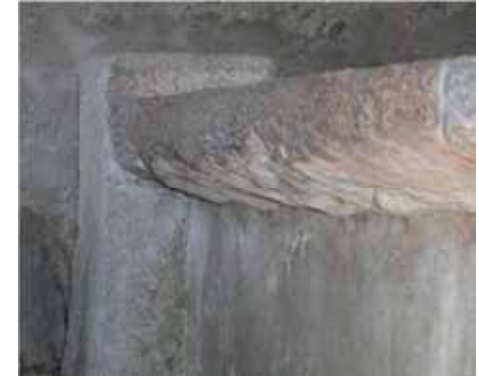
Giunzione tra le lastre che costituiscono in fianchi della vasca, con incastro in apposite scanalature ricavate nel pilastro angolare e rinforzo metallico - Piode, fraz. Piedimeggiana

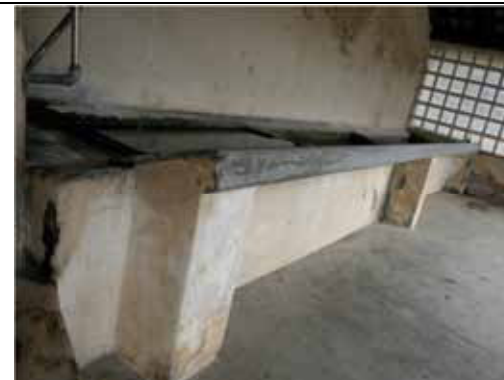
*Lavatoio pubblico ancora utilizzato con lunga vasca in cemento divisa in più settori da setti interni - Quarona, fraz. Doccio*

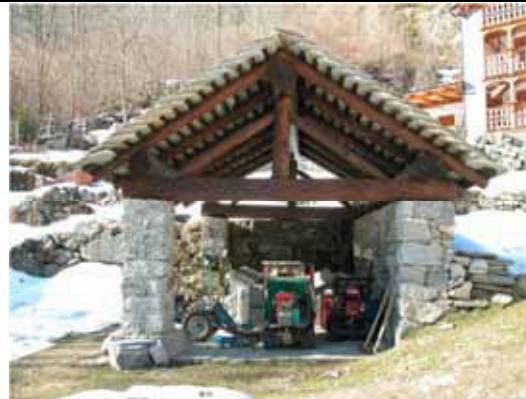
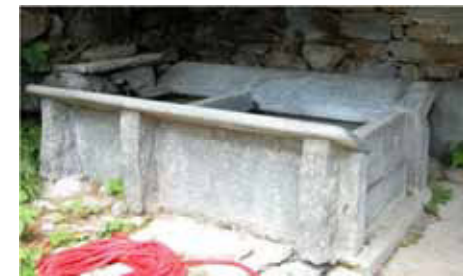
foto 2018

Priami (Rimasco) - Intervento di riqualificazione: rifacimento e modifica morfologica della copertura del lavatoio, con trasformazione da tettoia a una falda coperta in lamiera, a tetto a due falde retto da capriate in legno poggianti su pilastri e sul muro d'ambito. I pilastri sono stati abbassati e il materiale rimosso impiegato per sopraelevare il muro sino al giusto livello d'imposta per le nuove capriate.

Contrasta con l'intervento di riqualificazione, l'inopportuno, seppur temporaneo, utilizzo del locale quale rimessa e deposito di attrezzature

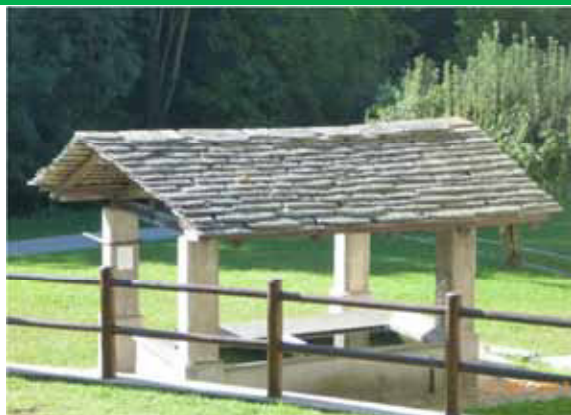
*Vocca, fraz. Sassiglioni: vista esterna, con ripristino della muratura e degli intonaci dei pilastri e rifacimento della copertura con manto in piode*

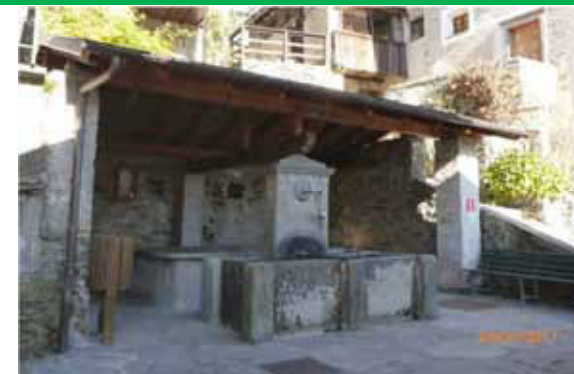
*Rossa: manutenzione straordinaria della tettoia in piode e sistemazione dell'area circostante (gli interventi non hanno interessato le vasche in pietra)*

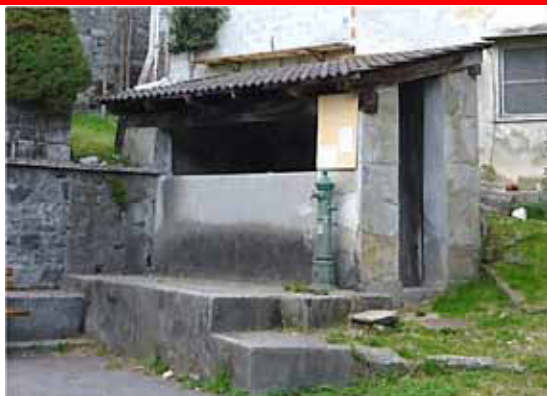
*Copertura in tegole cementizie nere, inappropriata in ambiente rurale*

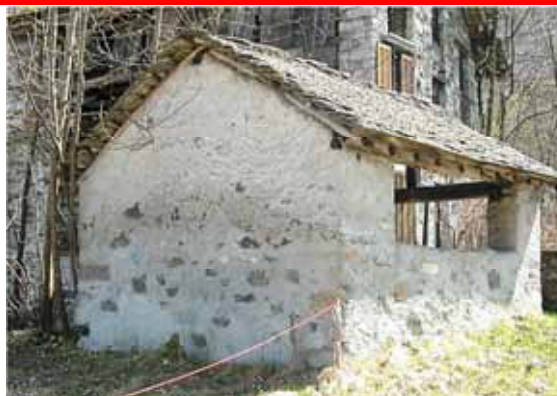
*L'impiego di malta cementizia, sia come rinzafo sulle facciate esterne, sia come intonaco applicato nella parte bassa della parete, all'interno, ha accentuato i danni causati dall'umidità di risalita nel muro in pietra, impedendone la traspirazione. Sulla muratura si vede la zona di degrado a circa 1,5-2 m da terra, corrispondente alla fascia al di sopra delle parti in cemento*

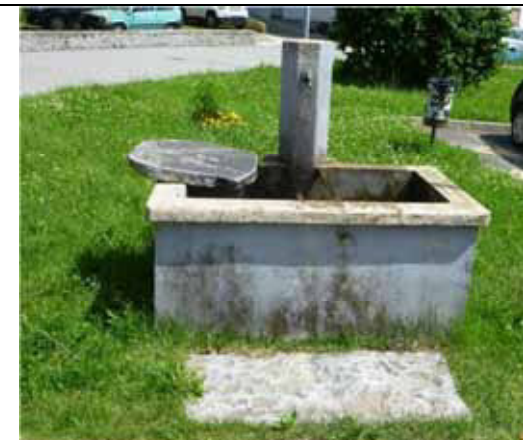
*Situazione opposta: predisposizione di lastra in pietra, per trasformare in lavatoio la fontana con vasca in cemento - Borgosesia, fraz. Caneto*

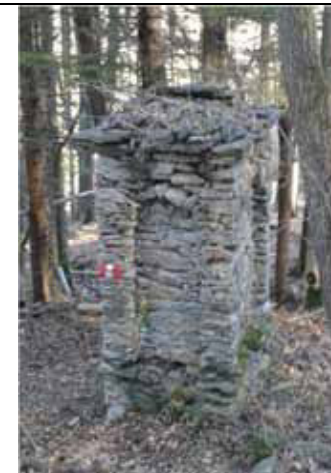
*Pilone votivo in pietra a vista, non intonacato (incompiuto), con piccola nicchia ad arco su ognuna delle quattro facciate - Varallo, fraz. Parone*

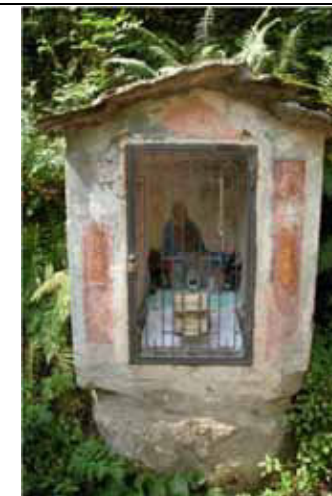
*Rassa*

*Cappellette edificate su roccia affiorante o su un grosso masso isolato, al fine di proteggerle dall'umidità di risalita del terreno (foto sopra)*

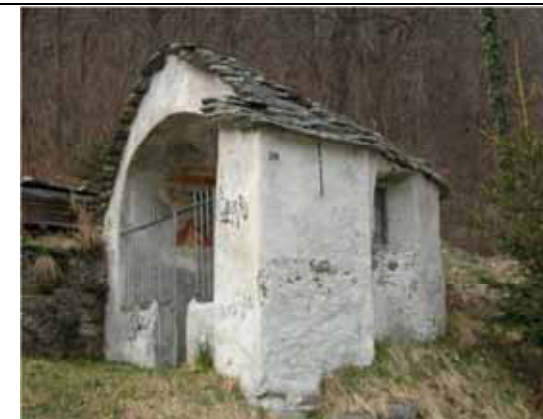
*Cappella con abside semicircolare, muratura in pietrame intonacata, manto di copertura in pioda poggiante sull'estradosso della volta, vano interno affrescato - Scopello*

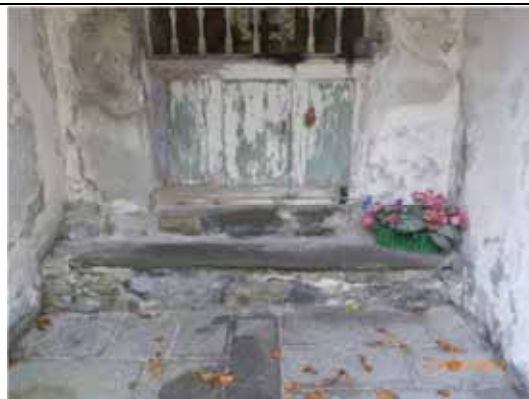
*Pavimento interno in lastricato di beola - Scopa*

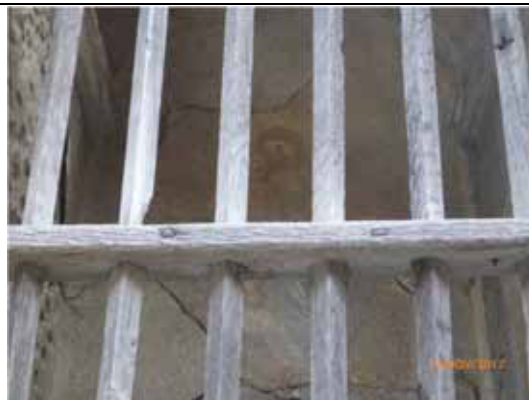
*Grata in legno biaccato*

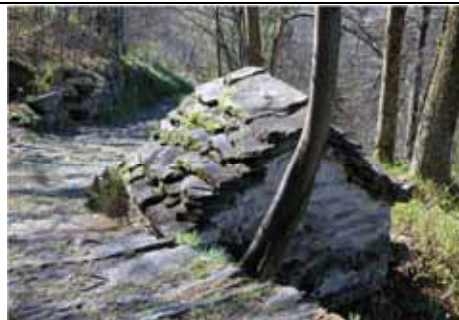
Muraglione della mulattiera addossato alla cappella (o cappella addossata al muraglione?) - Pila, sentiero per fraz. Micciolo

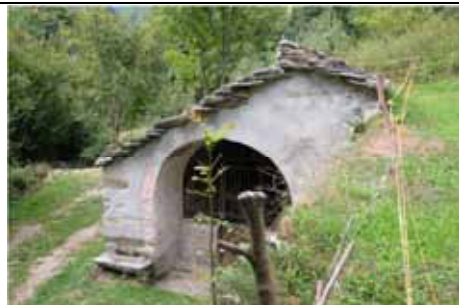
Edificio con un'intera parete contro-terra, con conseguente grave apporto di umidità e danno agli affreschi - Mollia, cappella di San Defendente

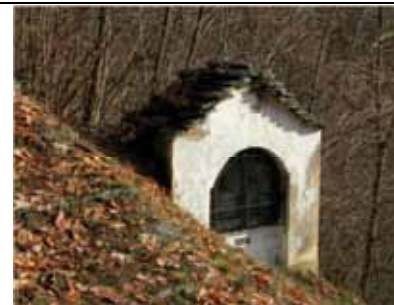
Il terreno addossato e l'accumulo di fogliame e di neve in inverno provocano un dannoso ristagno di umidità - Sabbia, fraz. Massera

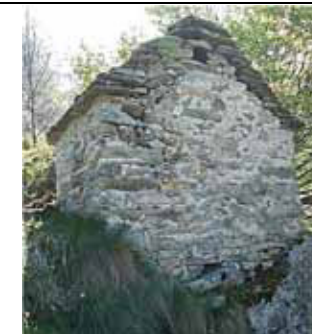
Discontinuità della struttura muraria dovuta a cedimento differenziale della fondazione - Rimasco, fraz. Dorca

Un altro aspetto del restauro riguarda gli interventi di consolidamento statico e strutturale. Un impercettibile movimento del terreno, un cedimento differenziale delle fondazioni, l'allontanamento di due pareti confinanti o contrapposte, non sufficientemente legate tra loro, provocano sollecitazioni e deformazioni, che si manifestano con lesioni e fessurazioni, oppure con la separazione tra le murature, o con parziali abbassamenti della volta o di una o più pareti.

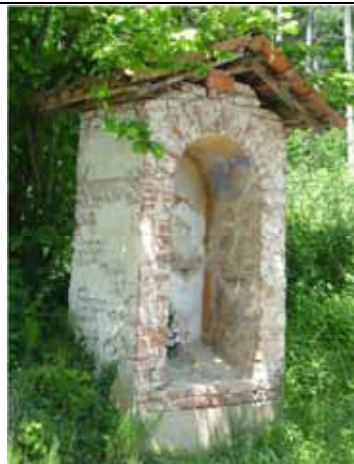
*Distacco e caduta quasi totale dell'intonaco e incipiente degrado della muratura in mattoni - Grignasco, fraz. Garodino*

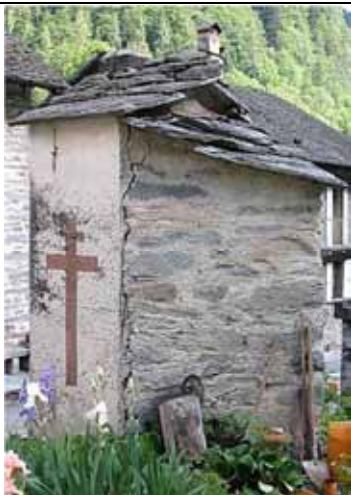
*Separazione della muratura rivelata dalla profonda fessura verticale*  
- Rimasco, fraz. Ferrate

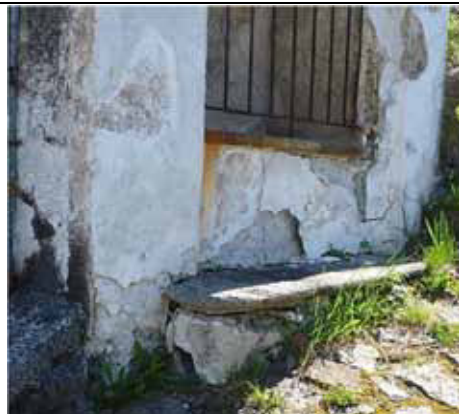
*Distacco e caduta dell'intonaco, disgregazione della malta e degrado della muratura, colature di ruggine, distacco dello scalino*  
- Cervatto, Via Crucis (foto 4-2015)

*Distacco e caduta dell'intonaco, disgregazione della malta e degrado della muratura, colature di ruggine, distacco dello scalino*  
- Cervatto, Via Crucis (foto 4-2015)

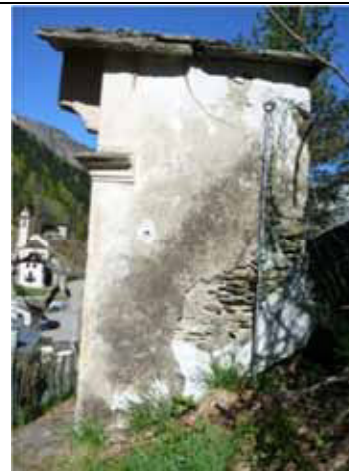
*E' visibile sul muro il livello di risalita ed evaporazione dell'acqua, con graduale degrado e patina biologica*  
- Cervatto, Via Crucis (foto 4-2015)

*E' visibile sul muro il livello di risalita ed evaporazione dell'acqua, con graduale degrado e patina biologica*  
- Cervatto, Via Crucis (foto 4-2015)

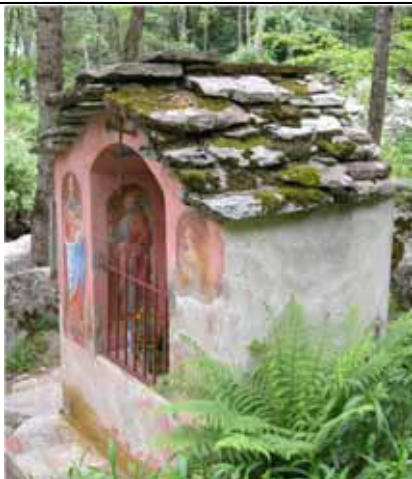
*Manto di copertura in piode in pessime condizioni - Rassa, Val Gronda*

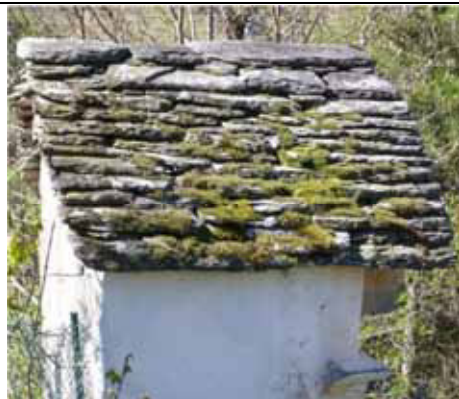
*Tetti in cattive condizioni, con piode scivolate e smosse dalla propria sede, crescita di muschio*  
- Cervatto, Via Crucis (foto 4-2015)

*Tetti in cattive condizioni, con piode scivolate e smosse dalla propria sede, crescita di muschio*  
- Cervatto, Via Crucis (foto 4-2015)

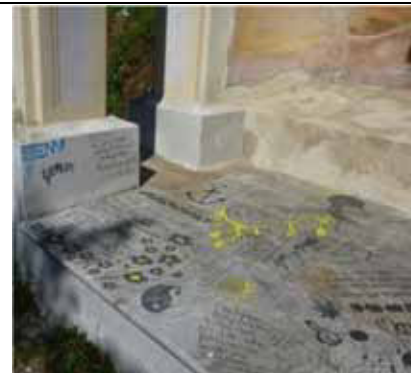
*Atti di vandalismo ad opera di writers che, fortunatamente, riguardato solo la nuova pavimentazione e non gli affreschi*  
- Borgosesia, sant'Anna, Via Crucis

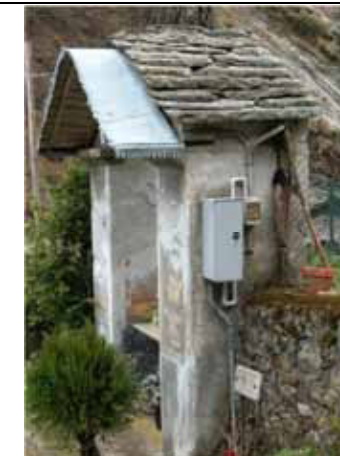
*Inappropriata posa di impianti sul muro della cappella, segno di insensibilità verso la tutela dei beni artistici e architettonici - Rassa*

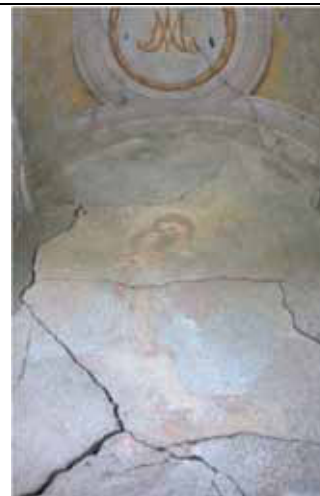
*Grave quadro fessurativo che riguarda l'intonaco affrescato e anche la sottostante muratura*

- Balmuccia, cappelletta loc. Dinelli

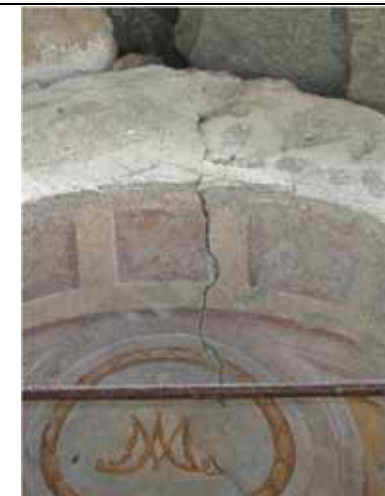
*Fessurazione in chiave dell'arco con separazione di due porzioni di muratura che risultano leggermente traslate una rispetto all'altra*  
- Balmuccia, cappelletta loc. Dinelli

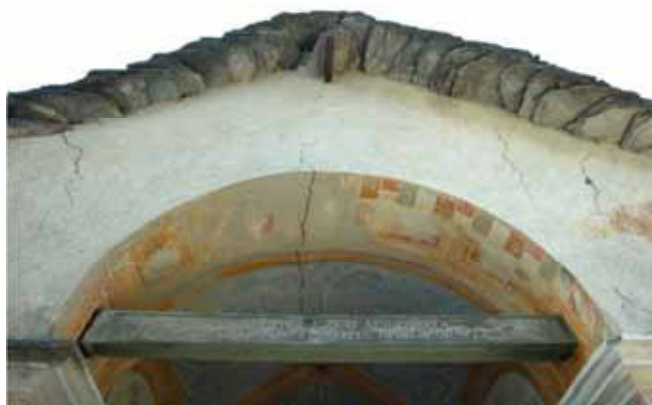
*Fessurazione in chiave dell'arco e allontanamento delle due murature di appoggio, attestata dal leggero sfilamento del trave (catena) dal muro a sinistra*

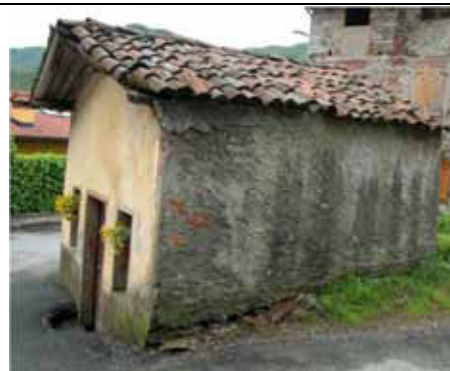
*Condizioni di degrado generalizzato, riguardante copertura in coppi, intonaci e murature, superfici interne*  
- Quarona, fraz. Doccio (p. privata)

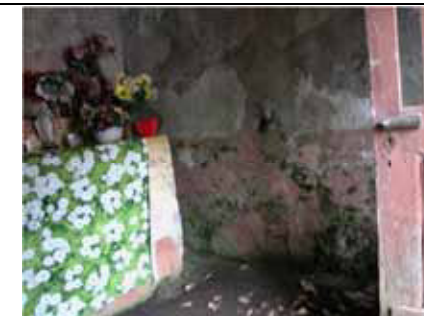
*Patina biologica e degrado degli intonaci sulle pareti interne*  
- Quarona, fraz. Doccio (p. privata)
