# COMUNE DI ALTO SERMENZA

# REGOLAMENTO EDILIZIO COMUNALE

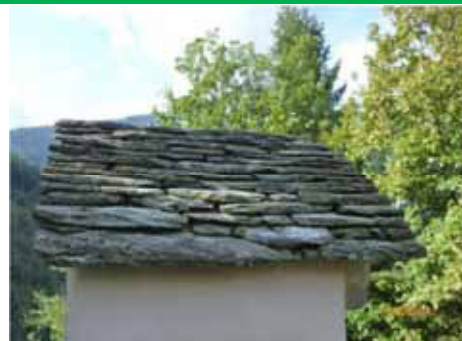
Revisione del manto di copertura in  
piode - Via Crucis, Cervatto

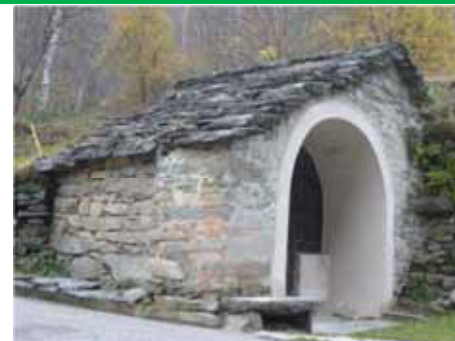
Intervento di risanamento da umidità  
di risalita mediante realizzazione di  
intercapedine ventilata lungo la base  
della parete laterale - Mollia

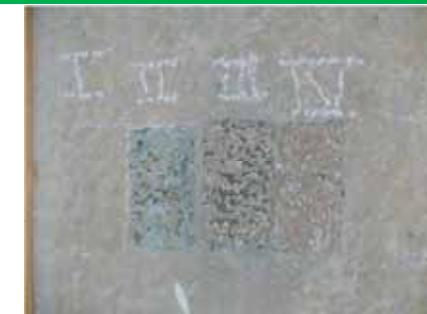
Esecuzione di stratigrafia preliminare  
agli interventi sulle superfici  
tinteggiate e/o decorate  
- Rimasco, fraz. Ferrate

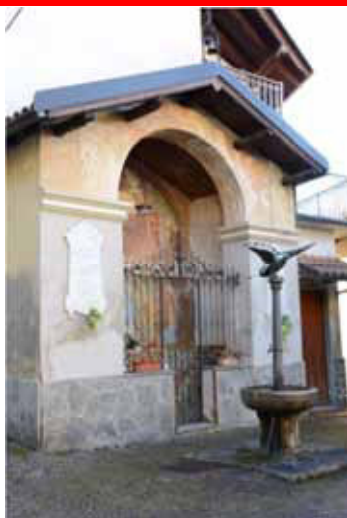
Zoccolatura di tipo inappropriato:  
rivestimento del muro con lastre di  
pietra a opus incertum

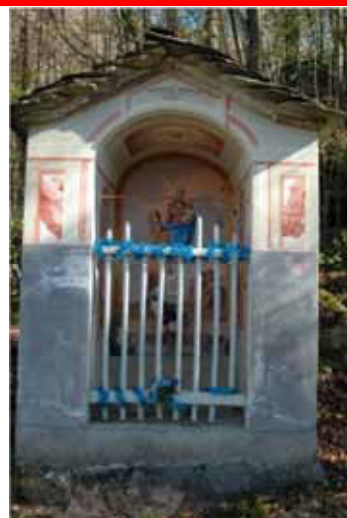
Rifacimento con malta cementizia  
dell'intonaco della parte inferiore dei  
pilastri di facciata

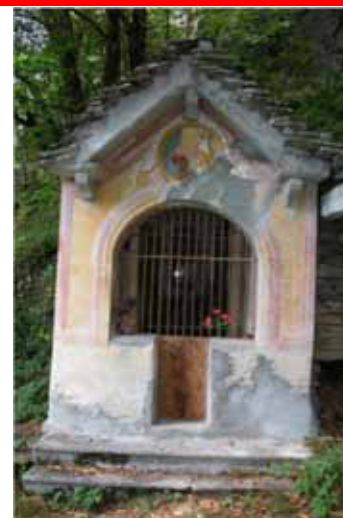
Risarciture d'intonaco eseguite con  
malta cementizia, anche sul timpano  
affrescato

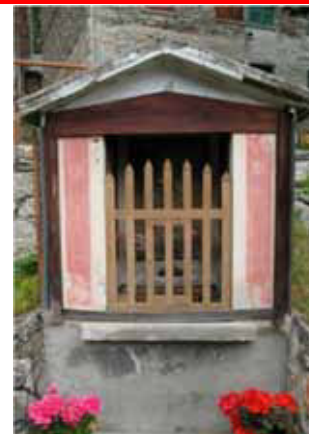
Tetto e basamento realizzati in cemento
